BISERICA - SECTIUNE B-B - PROPUTERE

BISERICA - FATADA VEST - PROPUTERE

BISERICA - FATADA SUD - PROPUTERE

TITLU PROIECT: LUCRARI DE REPARATII, CONSERVARE SI INTRODUCERE IN CIRCUITUL TURISTIC LA ANSAMBLUL BISERICII EVANGHELICE FORTIFICATE SELSTAT-jud. Brasov

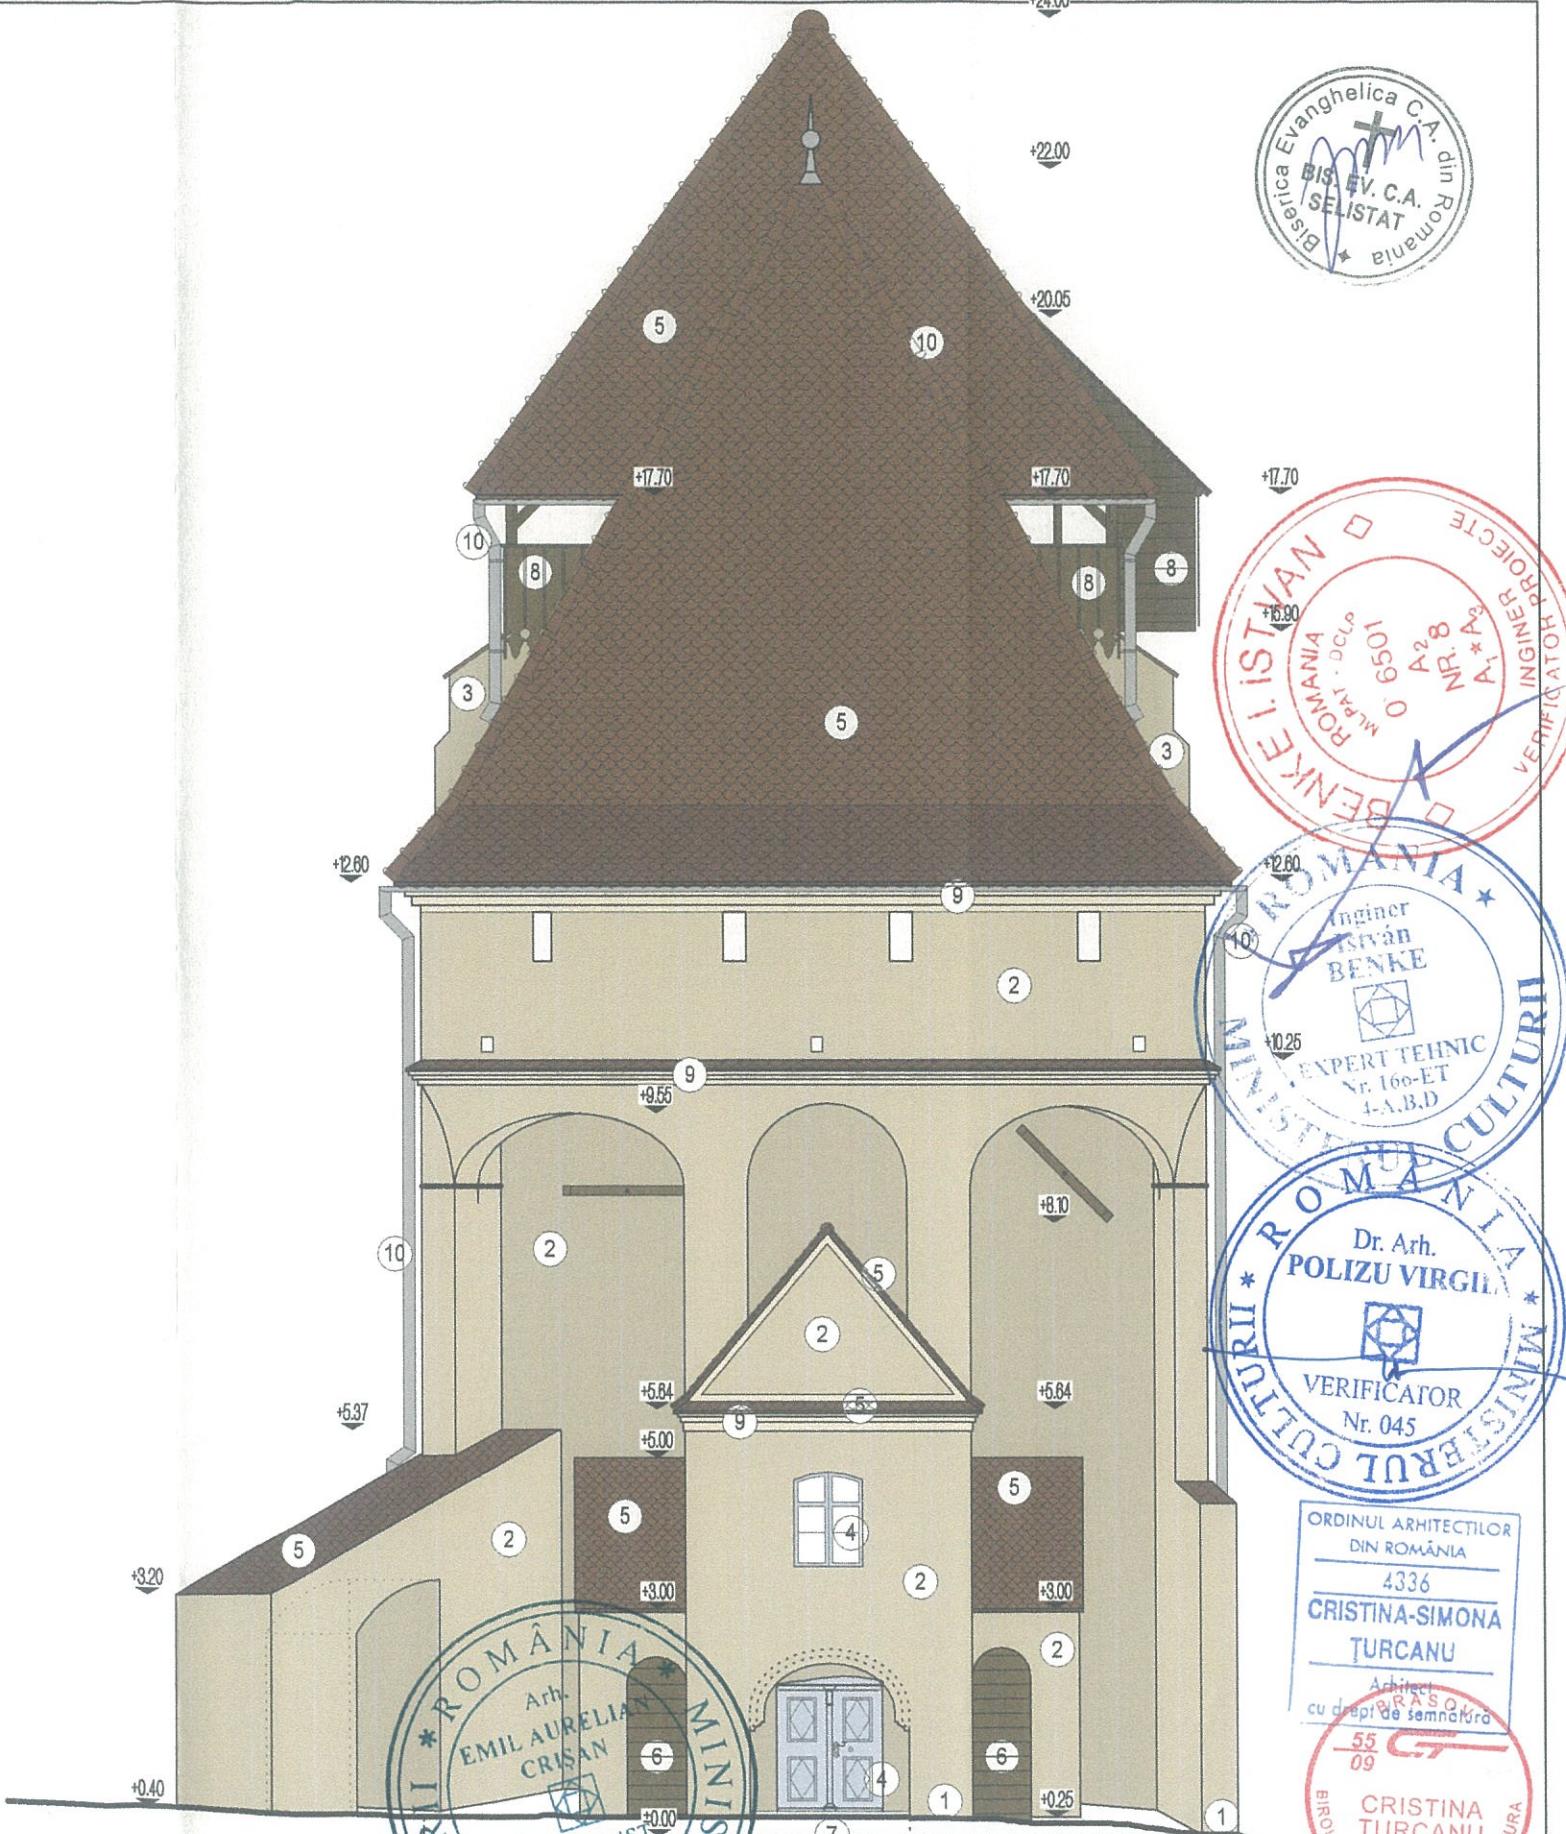
DEGRADARI SI INTERVENTII - CONSERVARE, REPARATII		
	vegetatie crescuta pe zidarie	
	discontinuitati ale zidariei	
	rosturi fara mortar	
	umiditate in zidarie netencuita	
	interventii cu beton	
	tencuiala desprinsa	
	tencuiala deteriorata	
	invelitoare degradata	
	coronament din mortar ciment	
	fisuri / crataturi in zidarie	
	tiranti, ancore metalice	
FINISAJE		
1	sodul	sodul nu este evidențiat; se va trata la fel ca și zidaria din zona respectivă
2	pereti nava, inclusiv contraforturi	tencuiala cu mortar de var, sclivisita, colorata în masa - local și zugraveala în nuanta tencuielii existente
3	pereti turn, inclusiv contraforturi	tencuiala cu mortar de var, rugoasa, nuanta cafe-nie, refaceri și completari locale, cu aspectul cat mai apropiat de al celei originale
4	tamplarie	usi și ferestre: grund pe baza de ulei de in și vopsea de ulei în 2 straturi, culoare gri-albastrui
5	invelitoare, inclusiv contraforturi	țigla ceramică tip solzi - originala amestecata cu nouă, de același tip - model coada de randunica

6	trepte acoperite	la acces emporie și acces turn - trepte din lemn de stejar tratate cu soluție insecto-fungicida și ulterior cu ulei de in
7	podest exterior	lespezi mari de piatra recuperate de pe sit
8	lucarna și parapet turn	lemn rasinoase tratat cu soluție insecto-fungicida și ulterior cu ulei de in
9	profile trase	zugraveala în nuanta tencuielii existente
10	doliu, burlane și igheaburi	tabla zincata

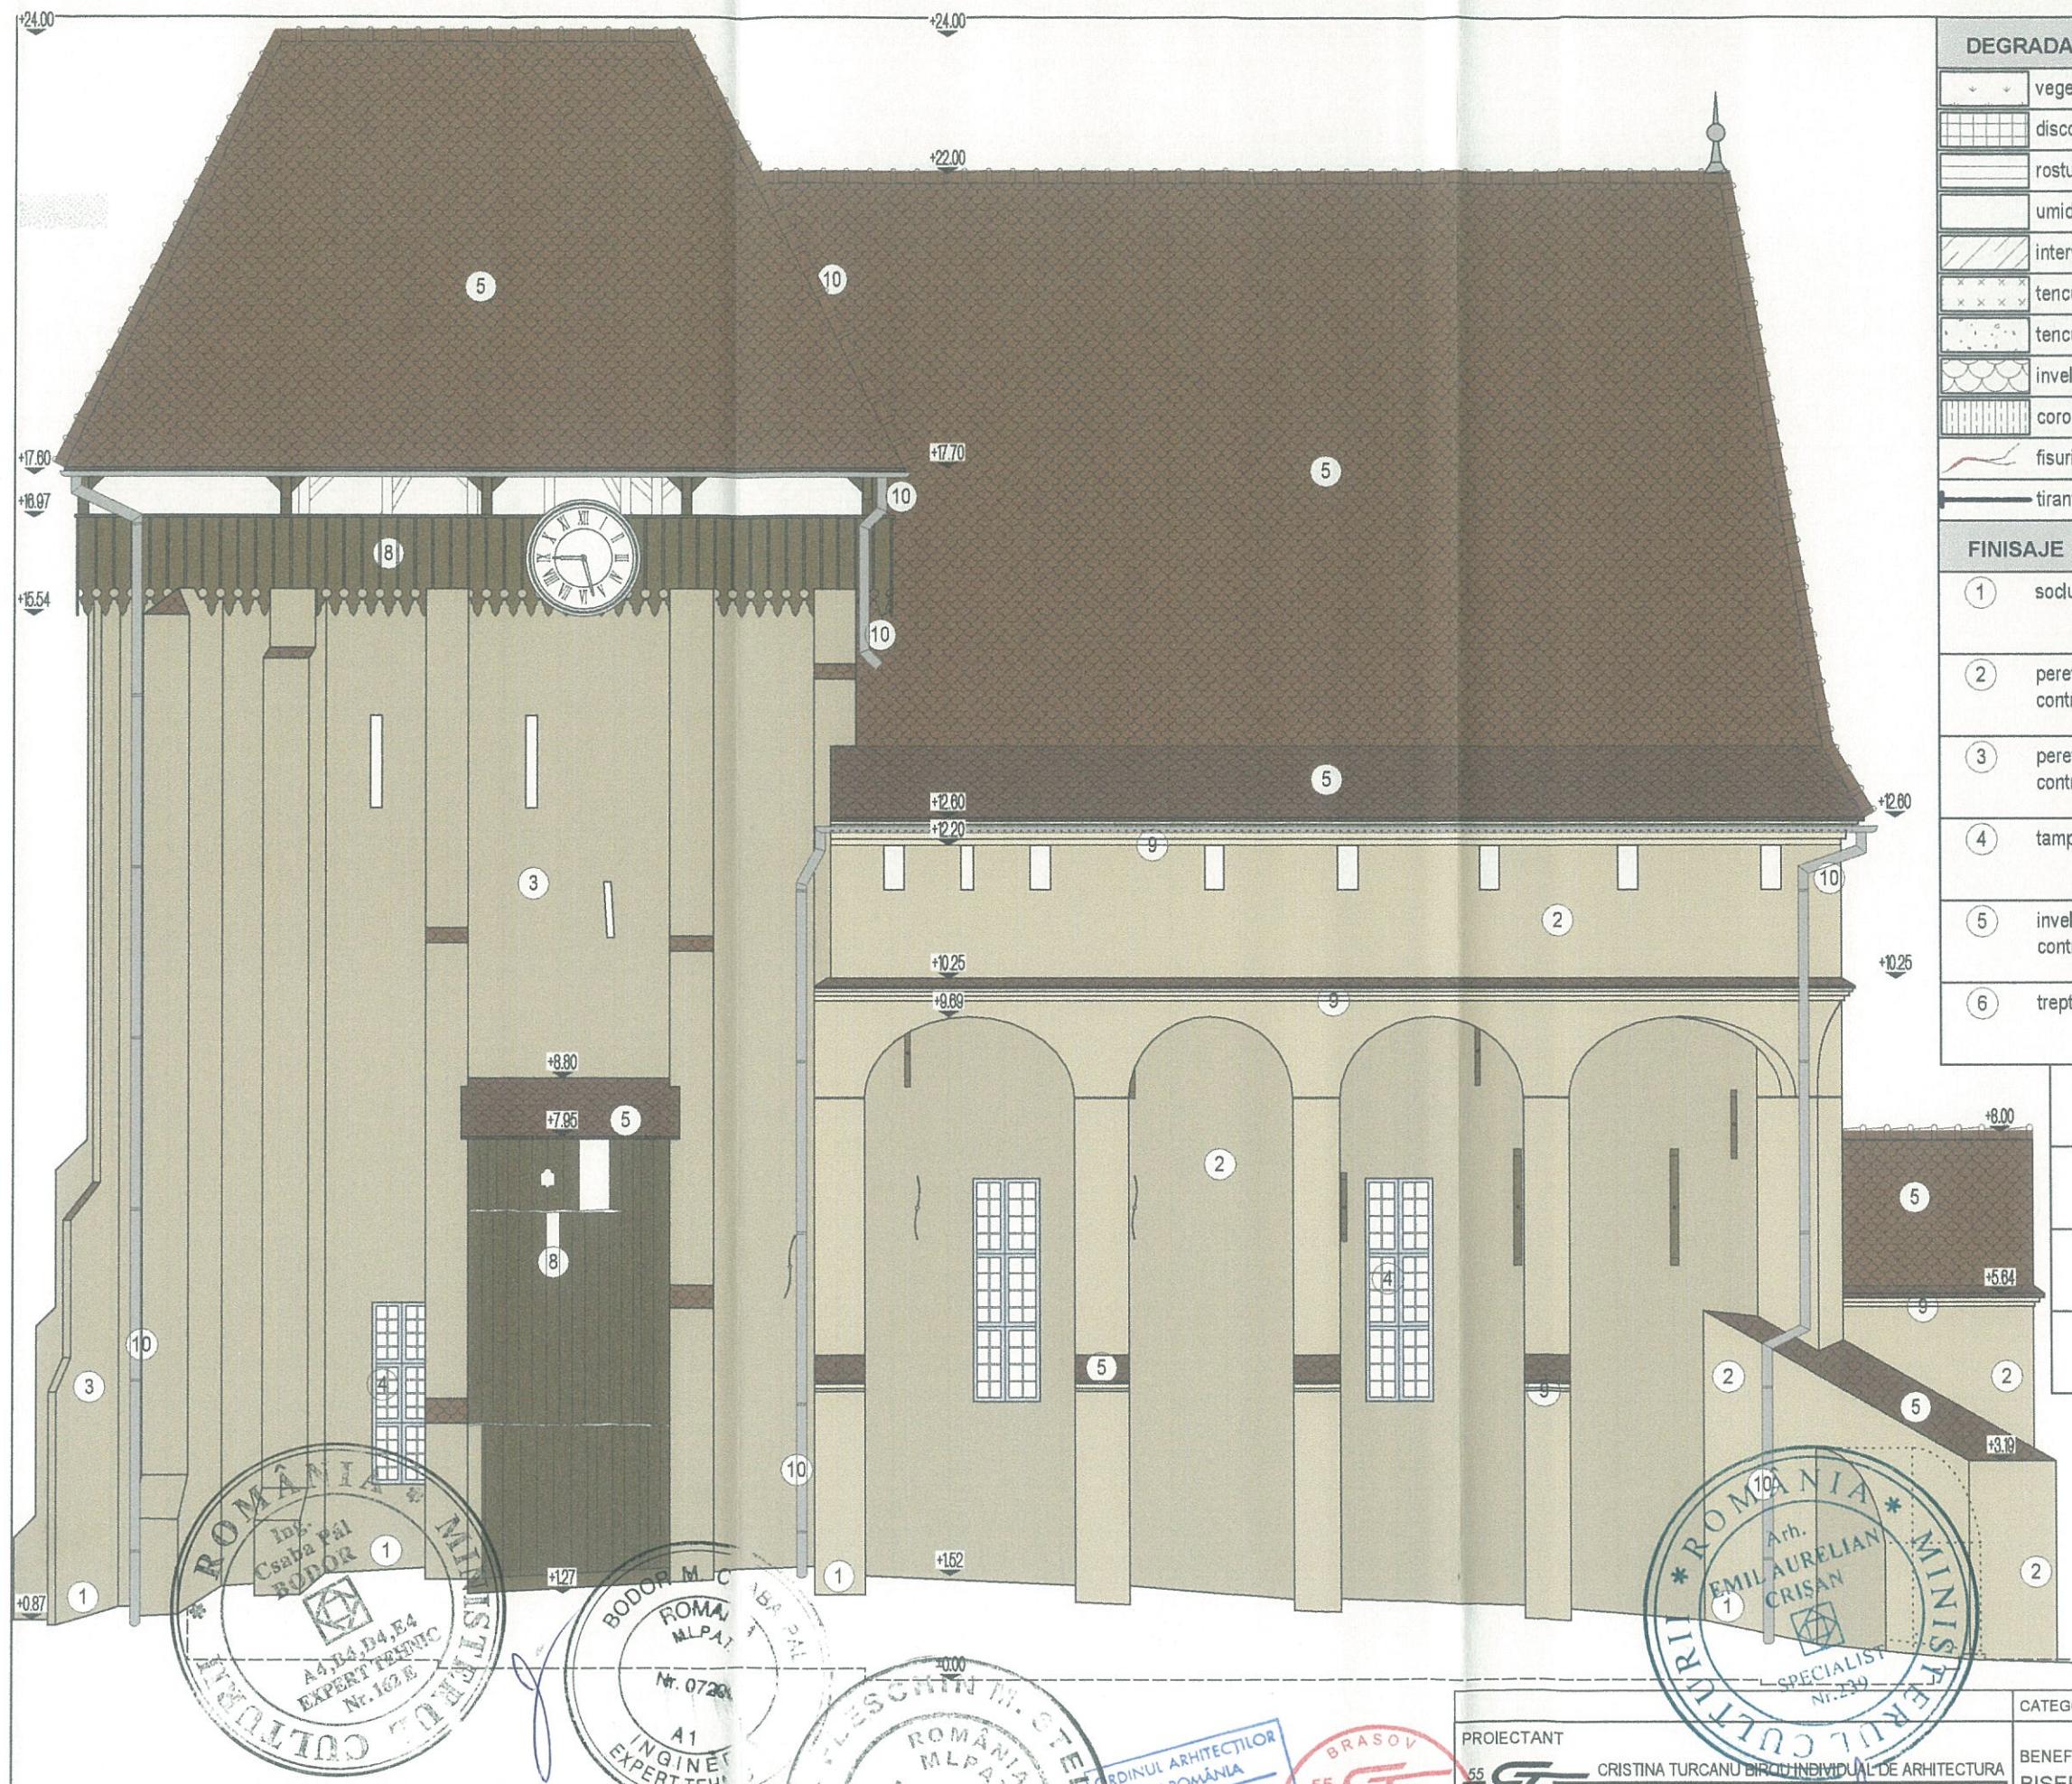
DEGRADARI SI INTERVENTII - CONSERVARE, REPARATII	
+	vegetatie crescuta pe zidarie
	independarea vegetatiei, inclusiv a radacinalor
	discontinuitati ale zidariei
	se vor umple gurile cu material recuperat de perete sau identic utilizand mortare adevarata
	rosturi fara mortar
	se va rostui cu mortar adevarat, iar rosturile > 3cm se vor inchide cu pietre mici
	umiditate in zidarie netencuita
	se vor lua masuri pentru independarea apelor pluviale de ziduri si ventilarea zidarilor prin rostuire cu mortar adevarata
	interventii cu beton
	se vor indeparta, numai daca este necesar /posibil
x x x x x x x	tencuiala desprinsa
	daca a fost realizata cu ciment, se va indeparta; se va reface cu mortar pe baza de var
	tencuiala deteriorata
	se va reface/consolidata conform recomandarilor restauratorului
	invelitoare degradata
	se va reface prin inlocuire si completare cu tigle de acelasi tip cu cele existente; coamele se vor fixa cu mortar

coronament din mortar ciment
	se va reface ultimul rand al zidariei cu mortar adevarat si se acopera cu invelitoare din tigla de tipul celei existente
	fisuri / crapaturi in zidarie
	se vor umple cu acelasi material / se va reteze zidaria cu piatra sau caramida si se va rostui sau injecta mortal adevarat
	tiranti, ancore metalice
	se vor curata de rugina, grundui si vopsii; dupa caz, pot fi inlocuite la recomandarea inginerului structurist

1	sociu	sociul nu este evidențiat; se va trata la fel ca și zidaria din zona respectiva
2	pereti nava, inclusiv contraforturi	tencuiala cu mortar de var, sclivisita, colorata în masa - local și zugraveala în nuanta tencuielii existente
3	pereti turn, inclusiv contraforturi	tencuiala cu mortar de var, rugoasa, nuanta cafeaie, refaceri și completări locale cu aspectul cat mai apropiat de al celei originale
4	tamplarie	usi și ferestre - grund pe baza de ulei de în si vopsea de ulei în 2 straturi, culoare gri-albastrui
5	invelitoare, inclusiv contraforturi	tigla ceramică tip solzi - originala amestecată cu nouă, de același tip - model coada de randunică
6	trepte acoperite	la acces emporie și acces turn - trepte din lemn de stejar tratate cu soluție insecto-fungicida și ulterior cu ulei de în

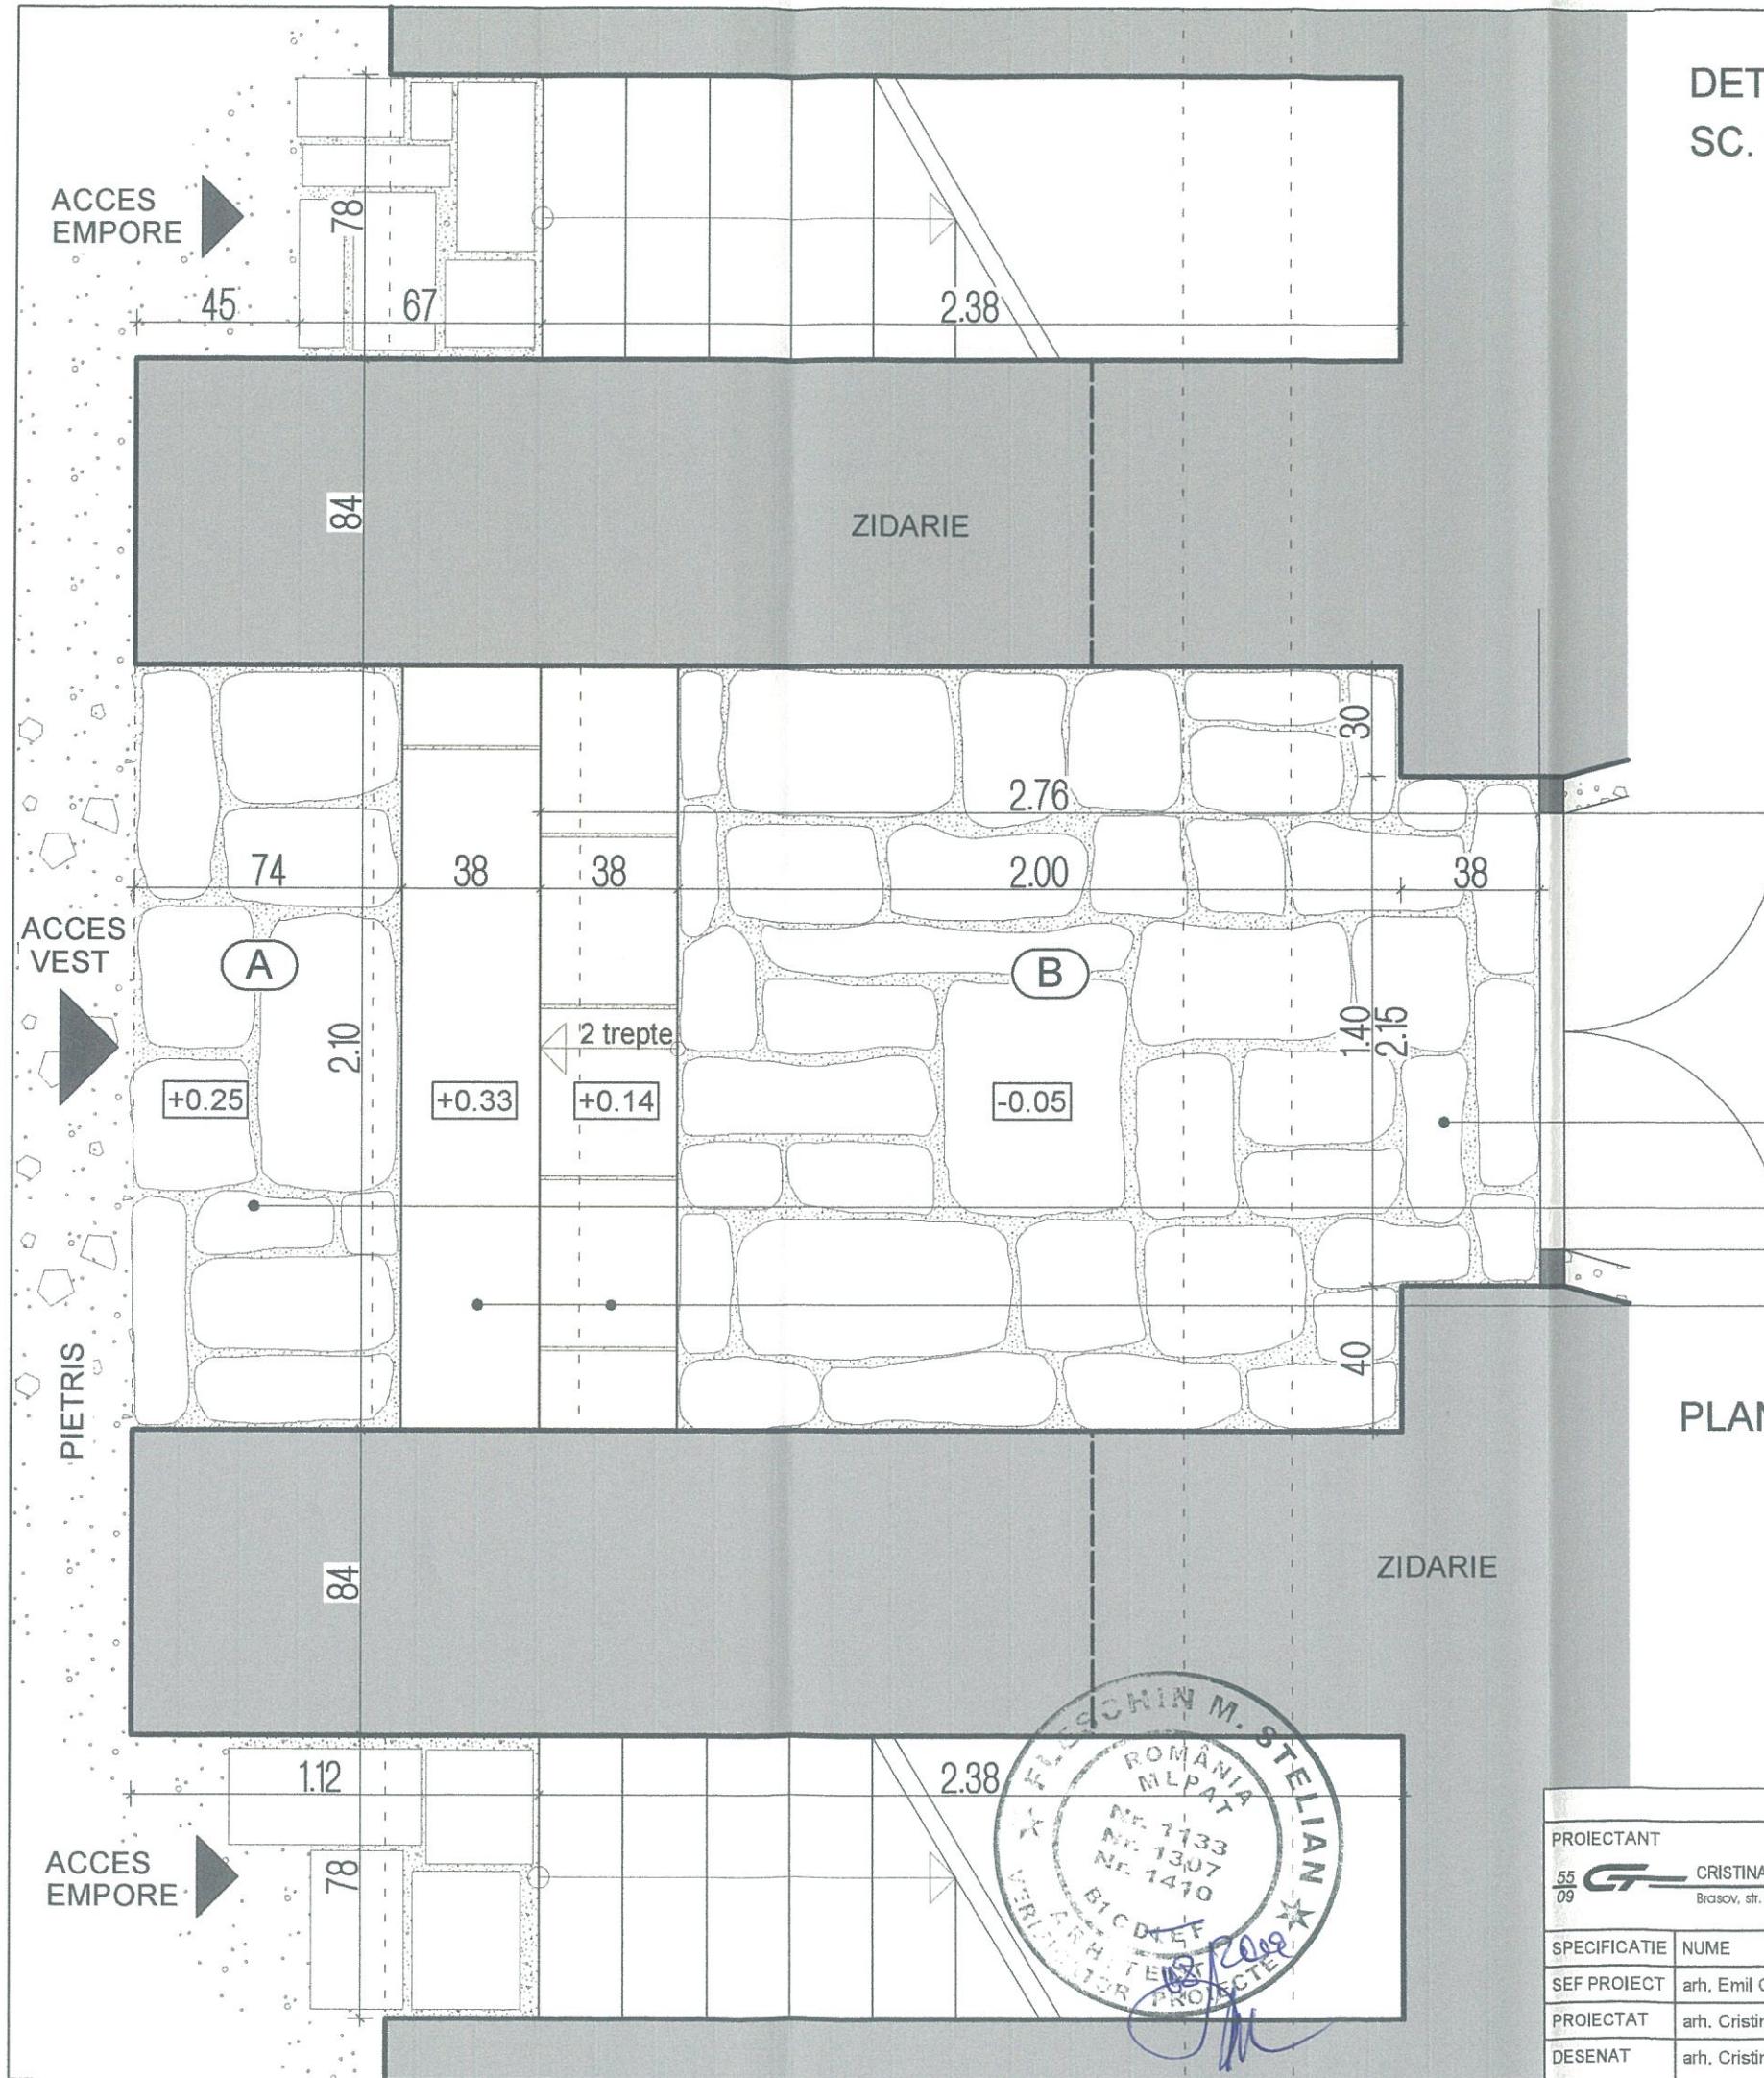
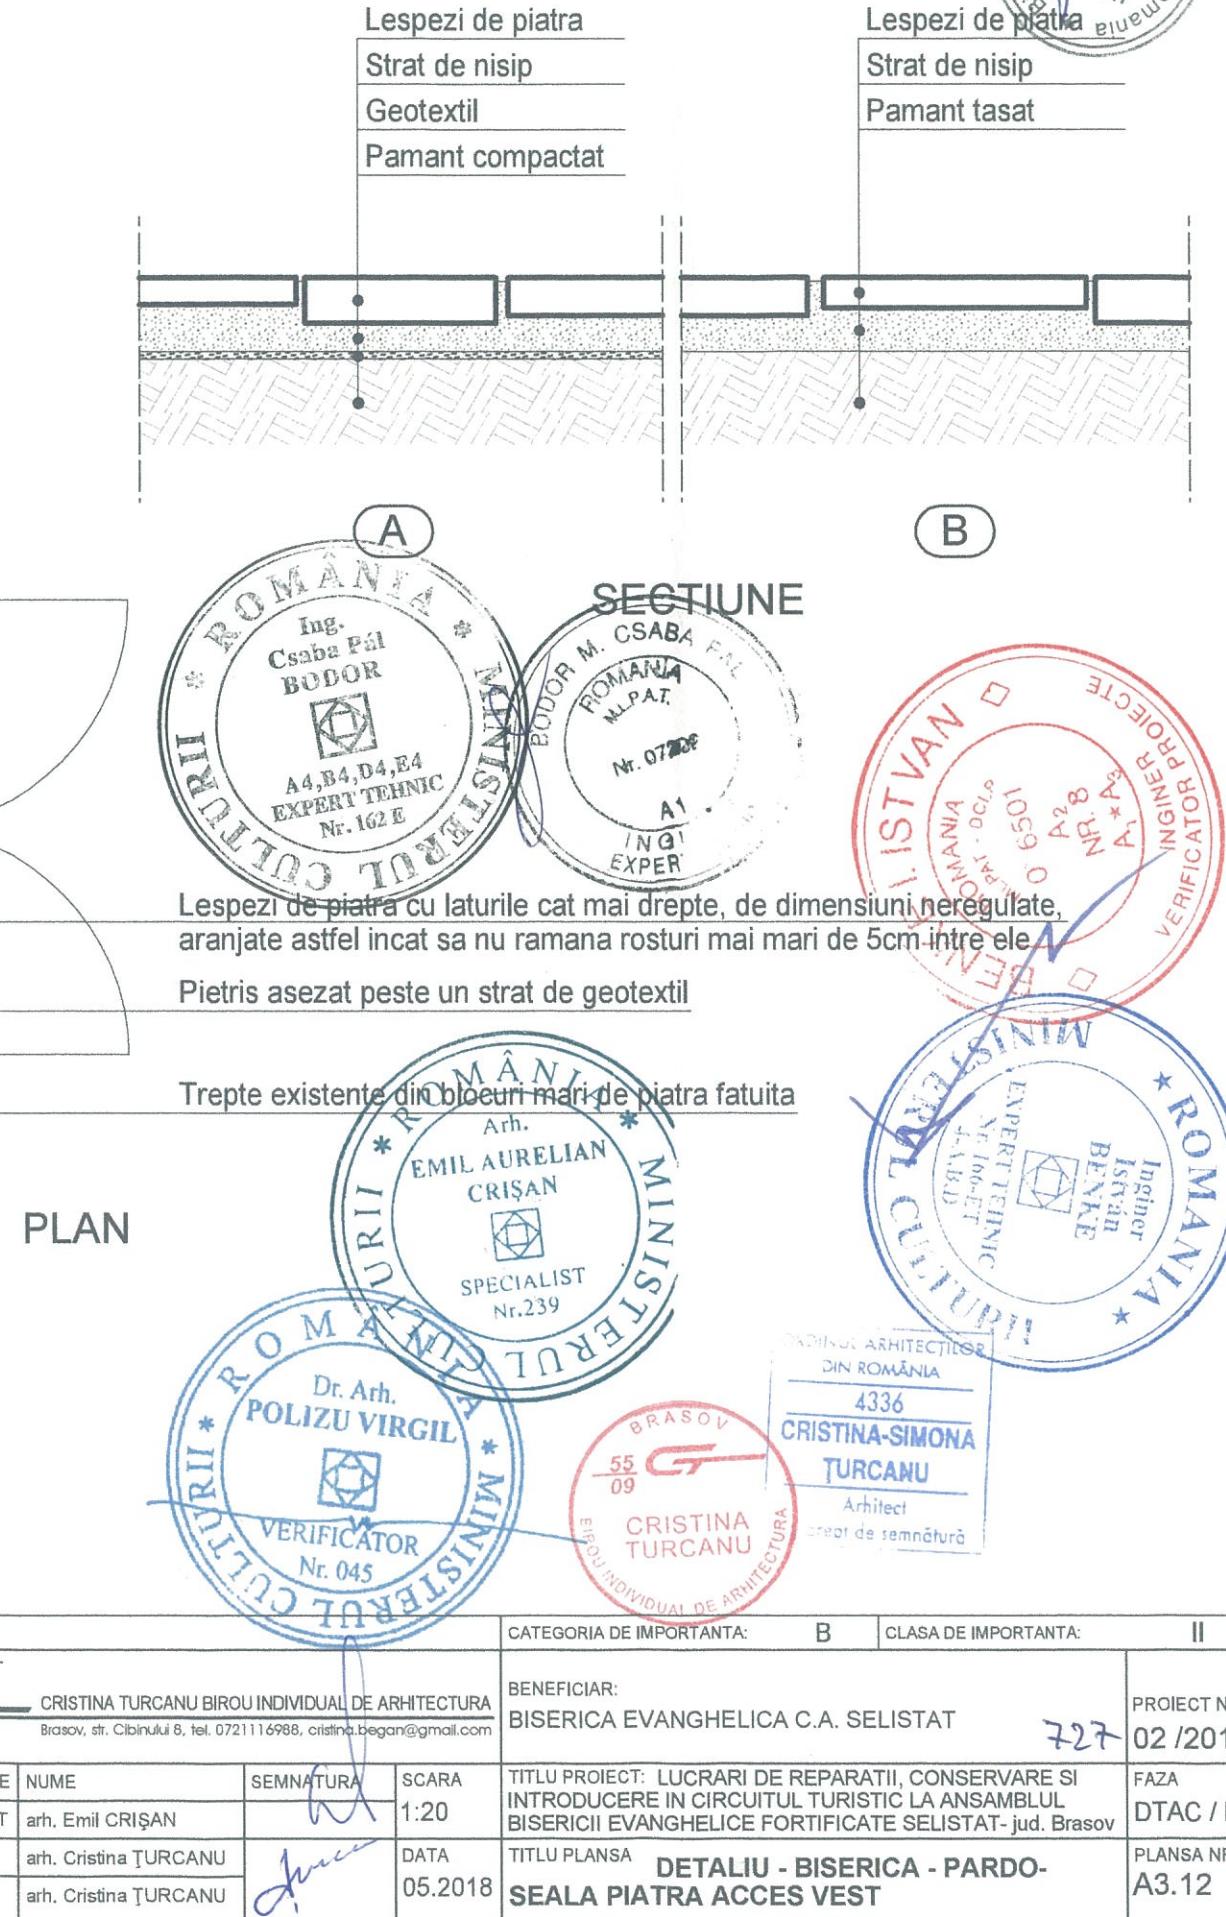
DETALIU - BISERICA - PARDOSEALĂ PIATRĂ ACCES TURN

Lespezi de piatra de dimensiuni neregulate, aranjate astfel incat rosturile sa fie max. 5cm
Slit de ventilare (15cm) din pietris, la peretele corului

Inchidere cu scanduri lemn rasinoase

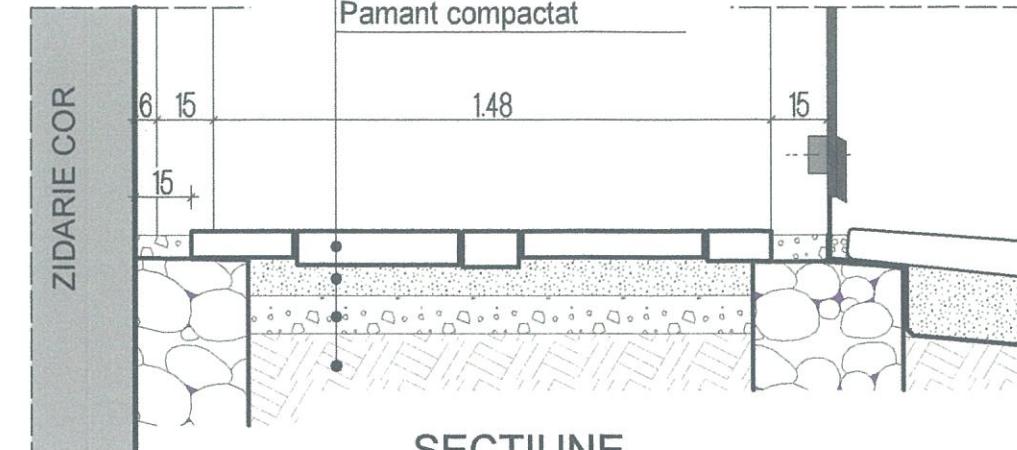
SECTIUNE

Dulap pentru fixarea capetelor de scanduri ale inchiderii scarii - 5x10cm

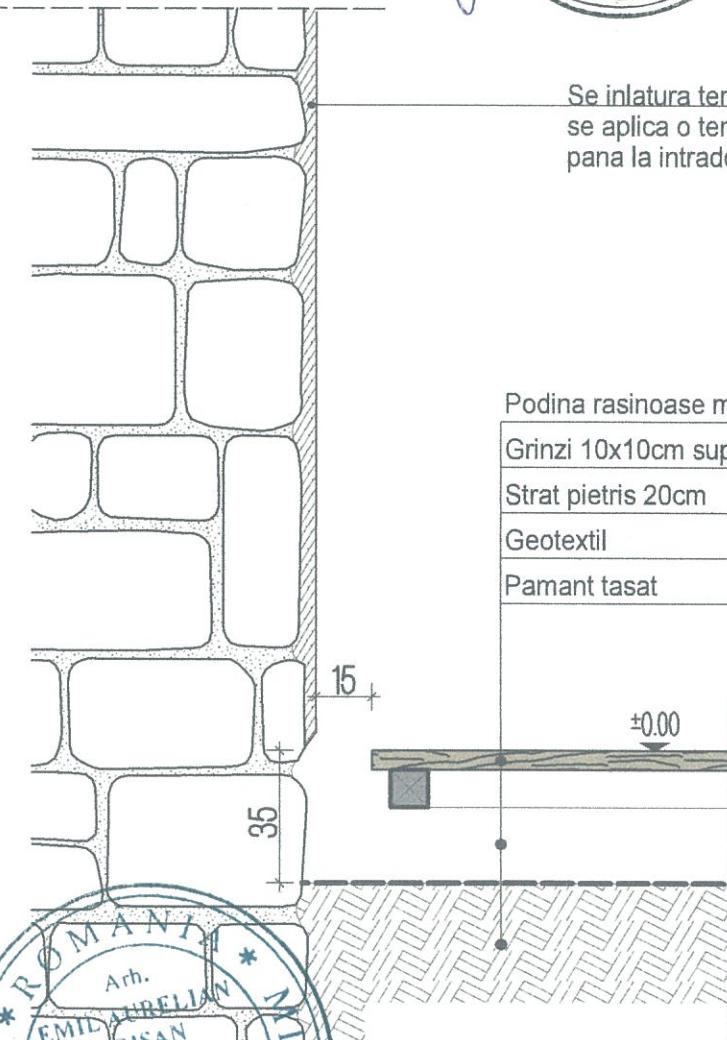
DETALIU - BISERICA - PARDOSEALĂ LEMN - ȘLIȚ VENTILARE
SC. 1:20

Se înalta tencuiala cu mortar de ciment și se aplică o tencuială pe baza de nisip și var pana la intradosul balconului.

Podina rasinoase mentinuta, montata pe grinzi noi
Grinzi 10x10cm suport pardoseala, tratate antifungic
Strat pietris 20cm
Geotextil
Pamant tasat

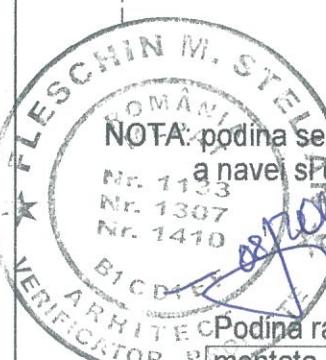
Podina rasinoase mentinuta,
montata pe grinzi noi

Grinzi 10x10cm suport pardoseala,
tratate antifungic

Strat pietris 20cm

Pamant tasat

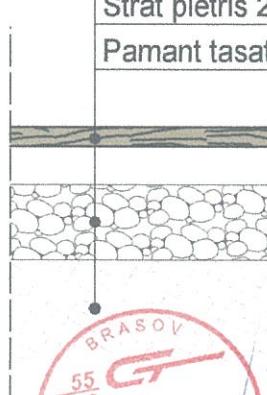
Scandura de margine montata transversal

Grinda 20x27cm pentru treapta,
tratata antifungic

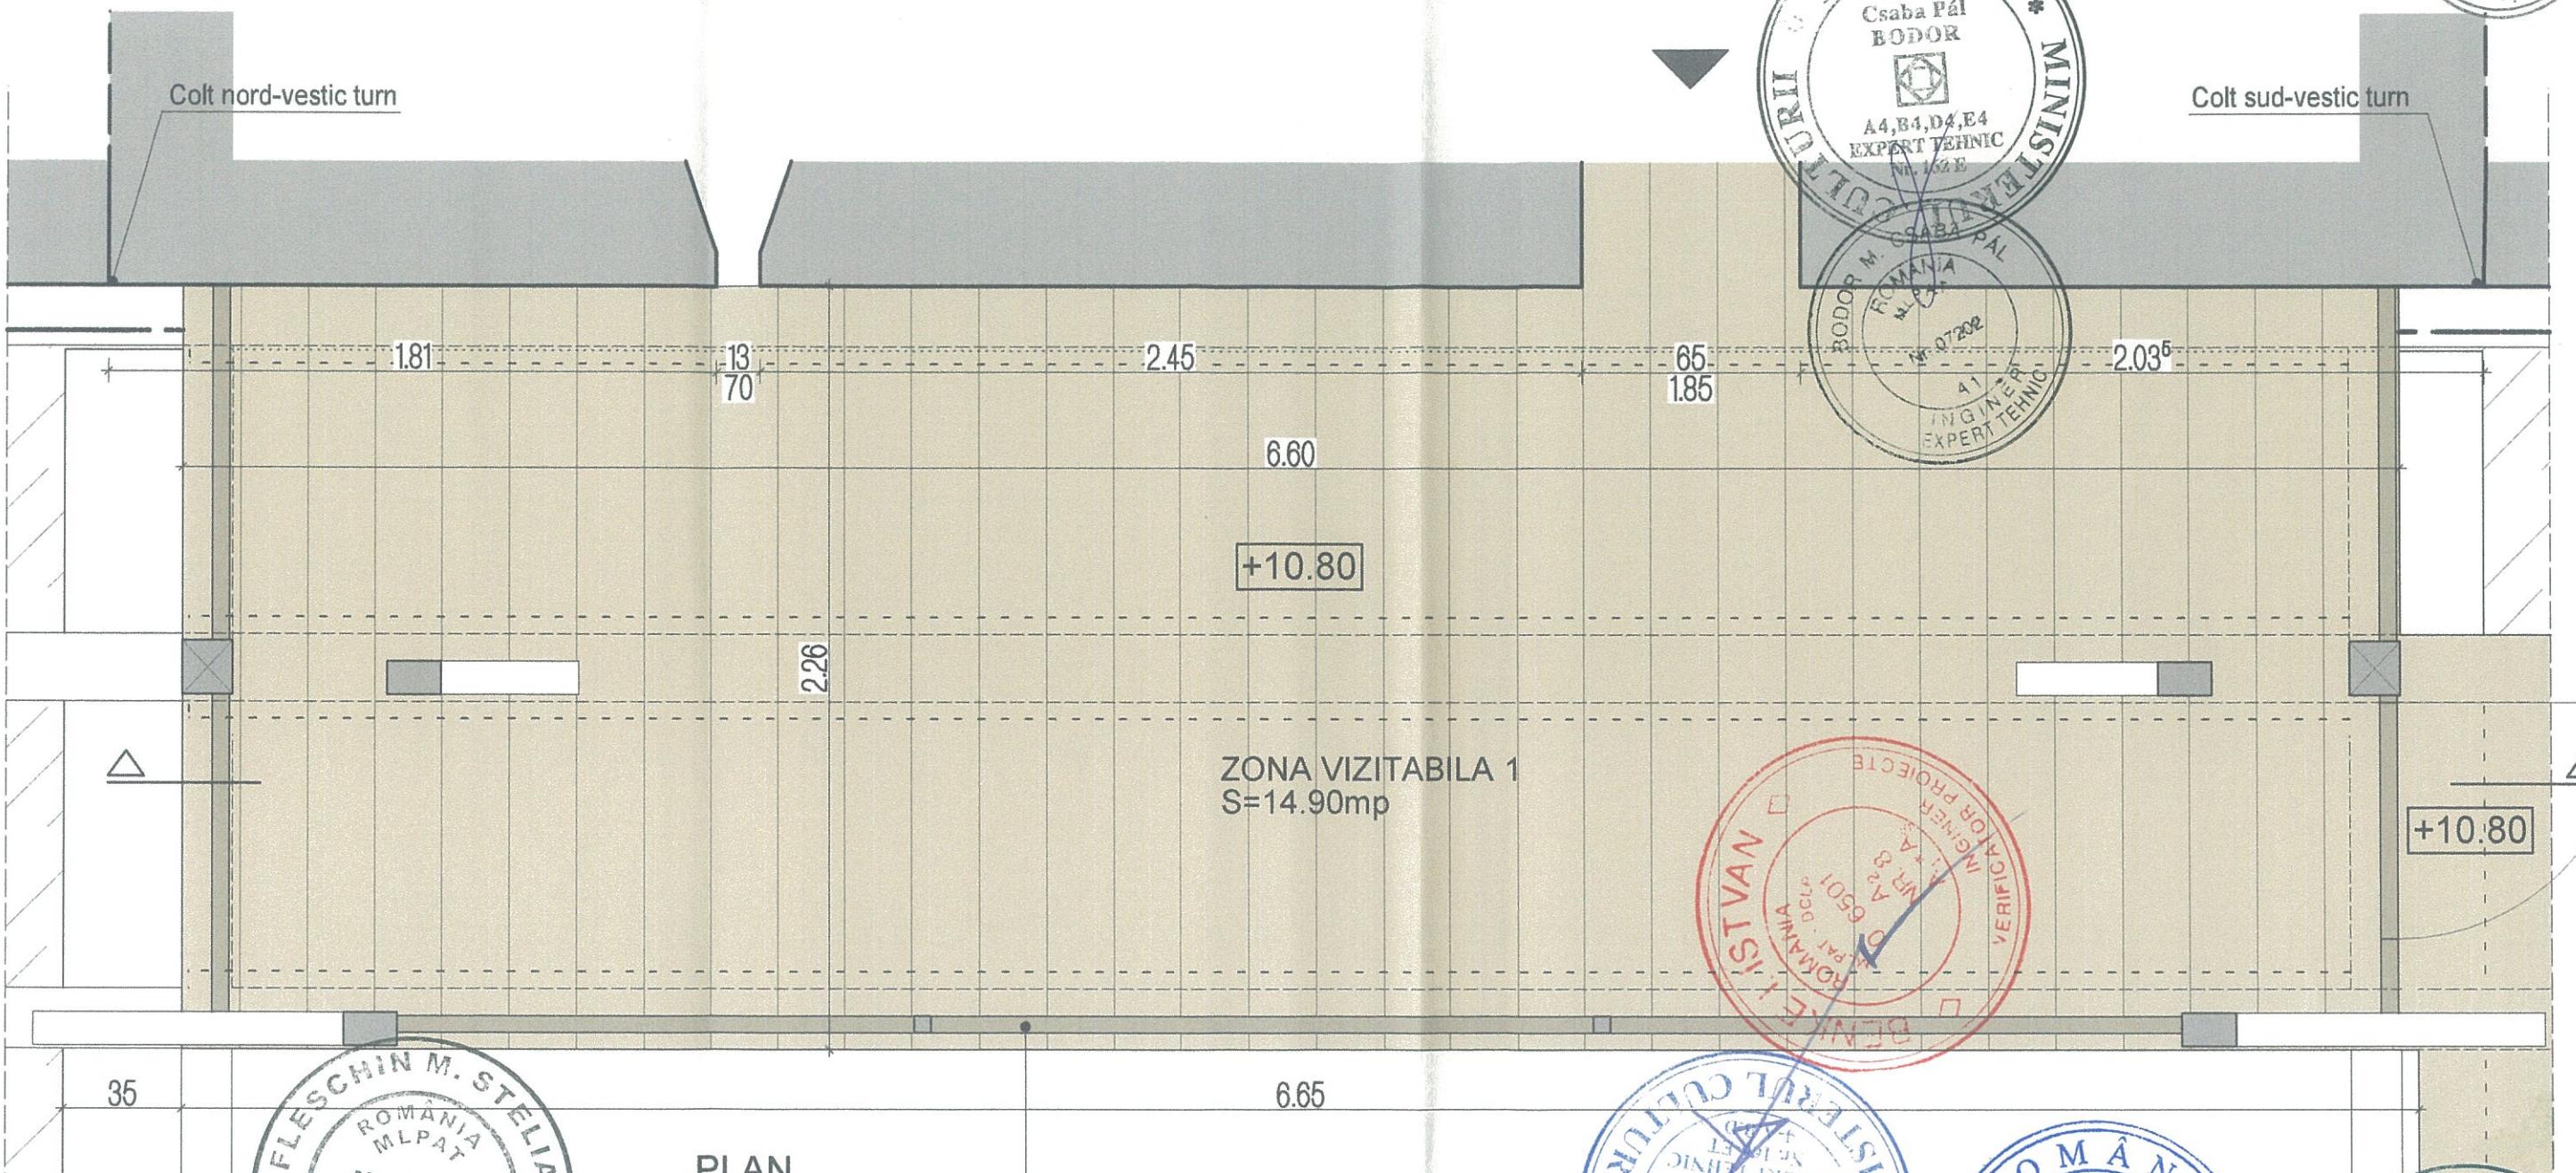
DETALIU - BISERICA - PARDOSEALĂ LEMN - PLAN ZONA VIZITABILĂ 1 POD NAVA
SC. 1:20

NOTA:
podina din lemn de rasinoase se va monta perpendicular pe grinzi de stejar, dar nu direct pe acestea, ci pe niste grinzisoare 5x10cm - cate una de fiecare parte a unei grinzi principale (4 in total), utilizand suruburi cu cap semirotond; apoi, aceste grinzisoare se vor fixa in cateva locuri de grinzi principale, din lateral, astfel incat, daca se va renunta la podina, aspectul vizibil al grinzelor de stejar sa nu fie afectat de urmele de la suruburi;

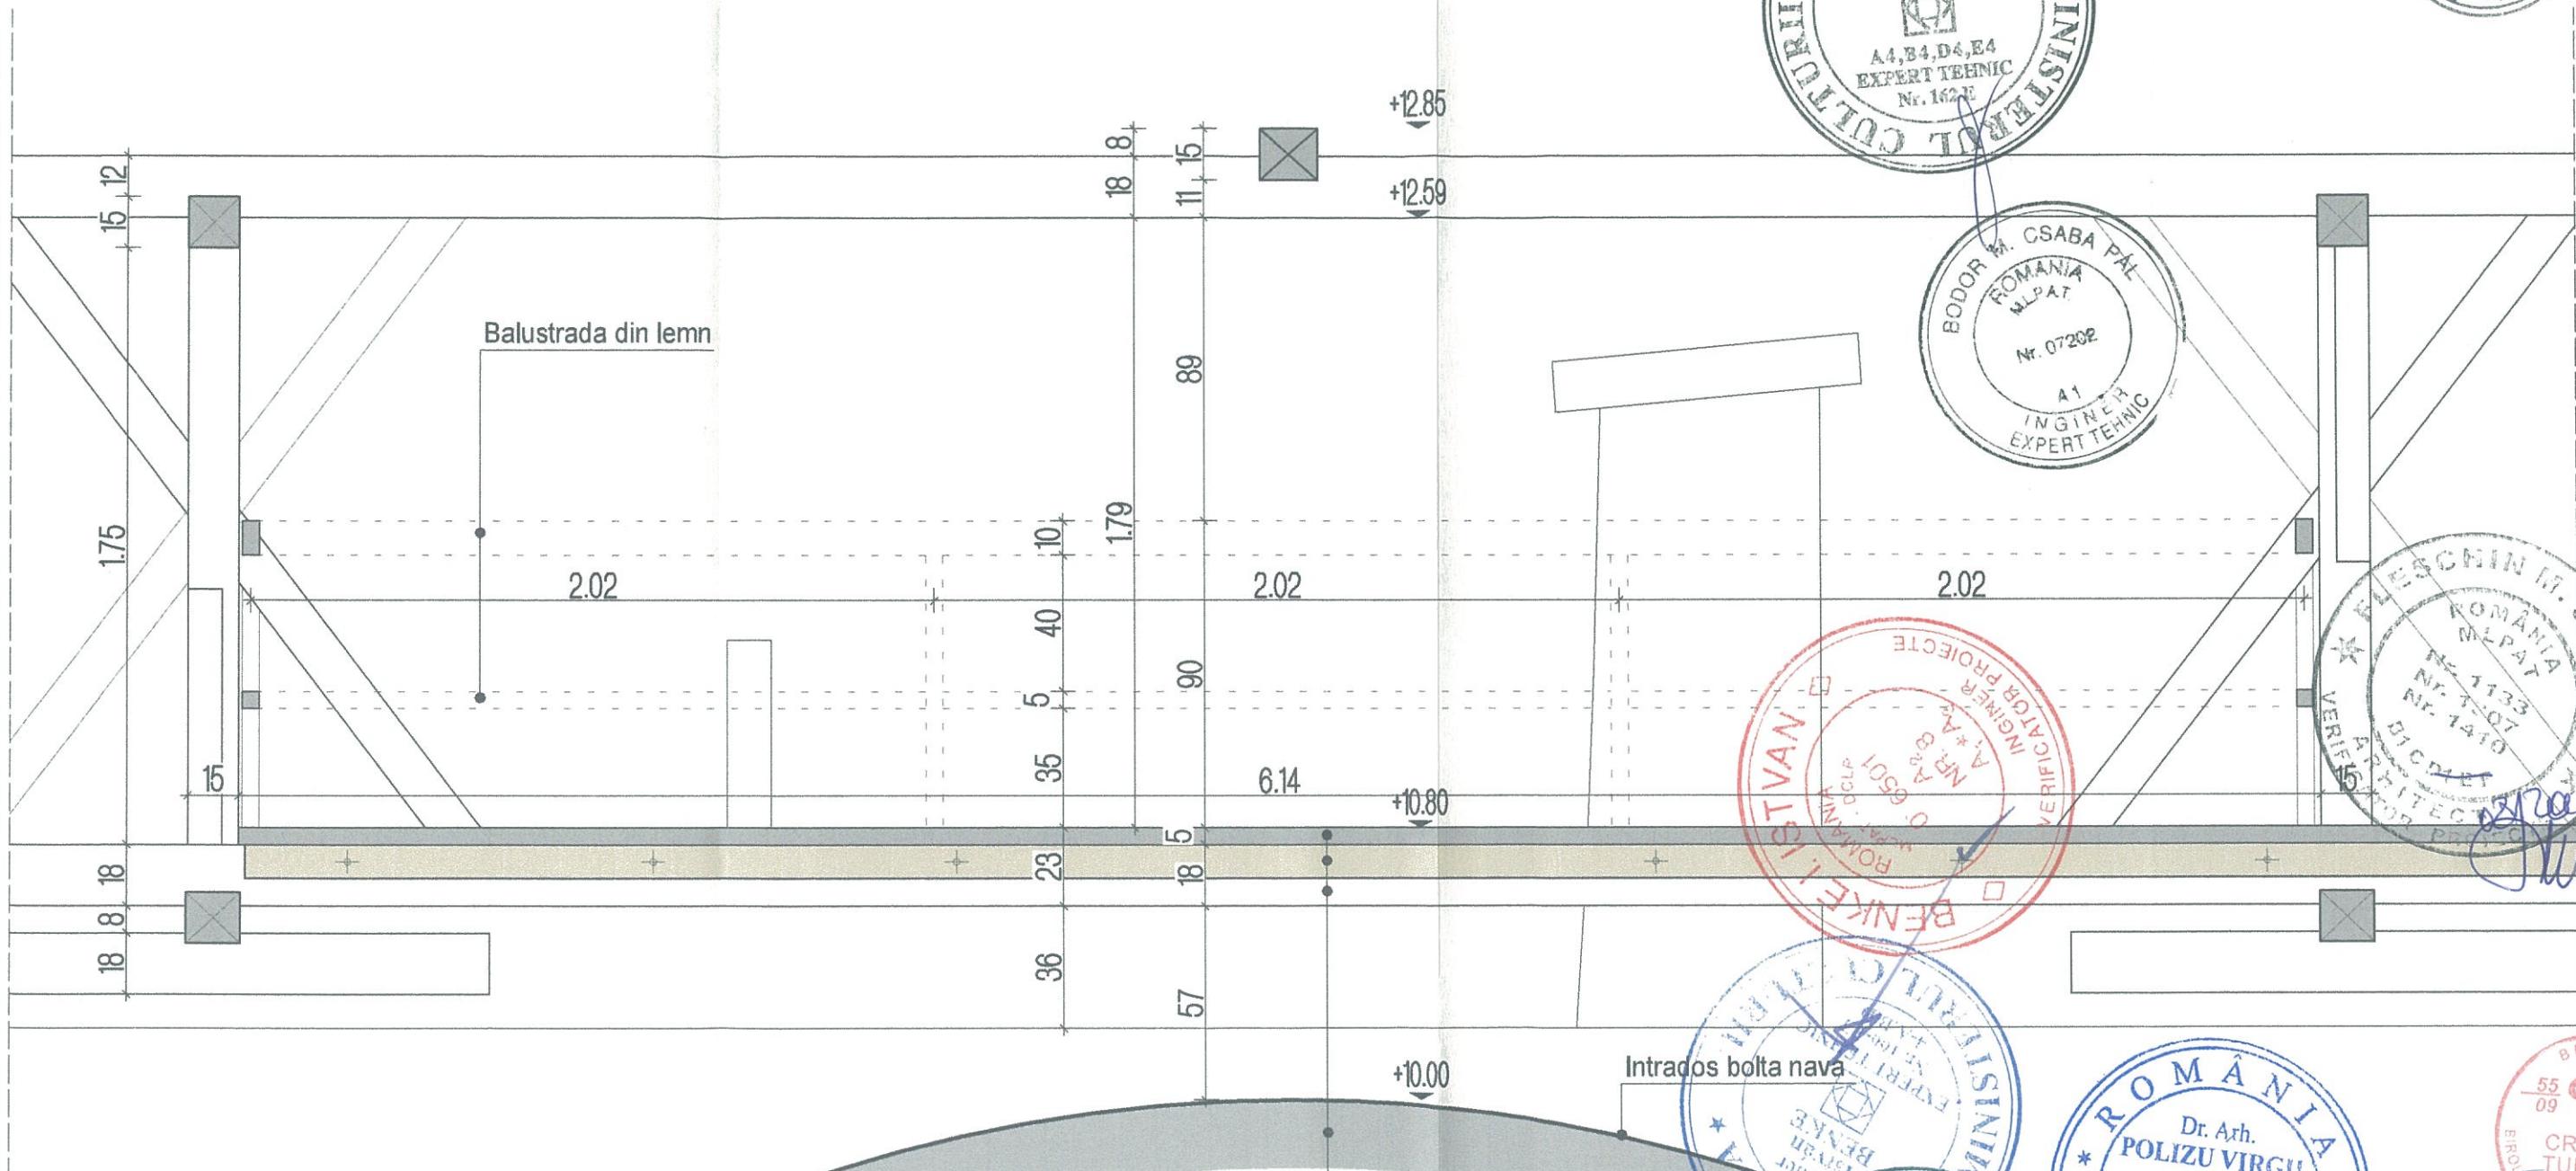
DETALIU - BISERICA - PARDOSEALĂ LEMN - SECTIUNE ZONA VIZITABILĂ 1 POD NAVA
SC. 1:20

NOTA: podina din lemn de rasinoase se va monta perpendicular pe grinzile de stejar, dar nu direct pe acestea, ci pe niste grinzisoare 5x10cm - cate una de fiecare parte a unei grinzi principale (4 in total), utilizand suruburi cu cap semirotund; apoi, aceste grinzisoare se vor fixa in cateva locuri de grinzile principale, din lateral, astfel incat, daca se va renunta la podina, aspectul vizibil al grinzilor de stejar sa nu fie afectat de urmele de la suruburi;
