BISERICA - SECTIUNE B-B - PROPUTERE

BISERICA - FATADA VEST - PROPUTERE

BISERICA - FATADA SUD - PROPUTERE

TITLU PROIECT: LUCRARI DE REPARATII, CONSERVARE SI INTRODUCERE IN CIRCUITUL TURISTIC LA ANSAMBLUL BISERICII EVANGHELICE FORTIFICATE SELSTAT-jud. Brasov

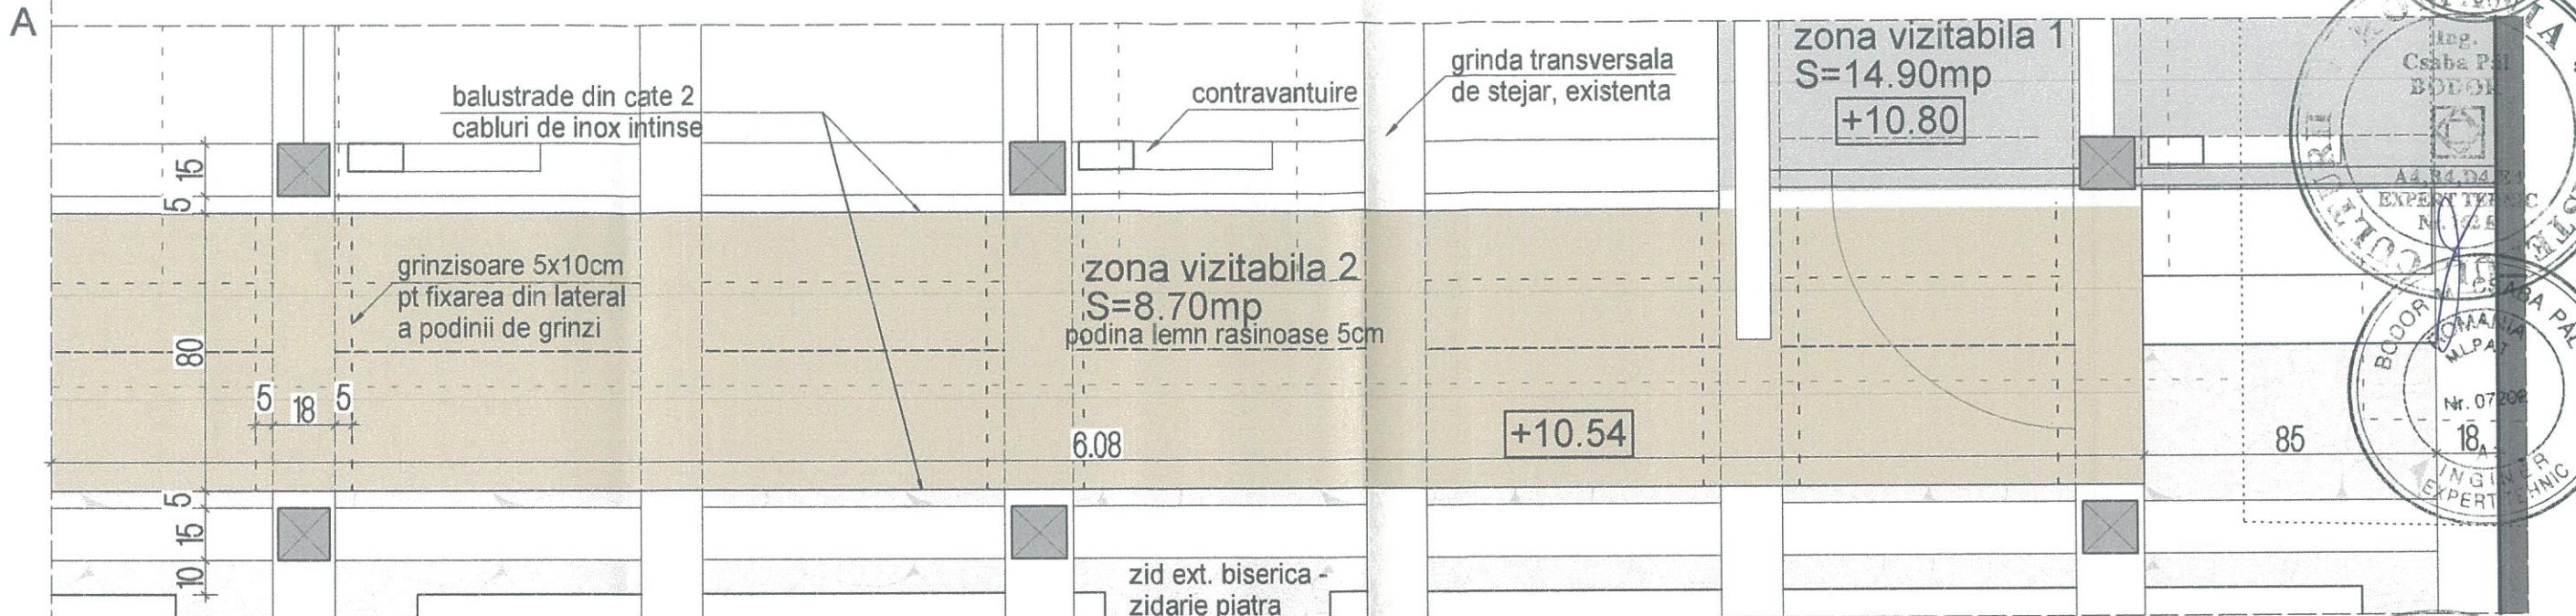
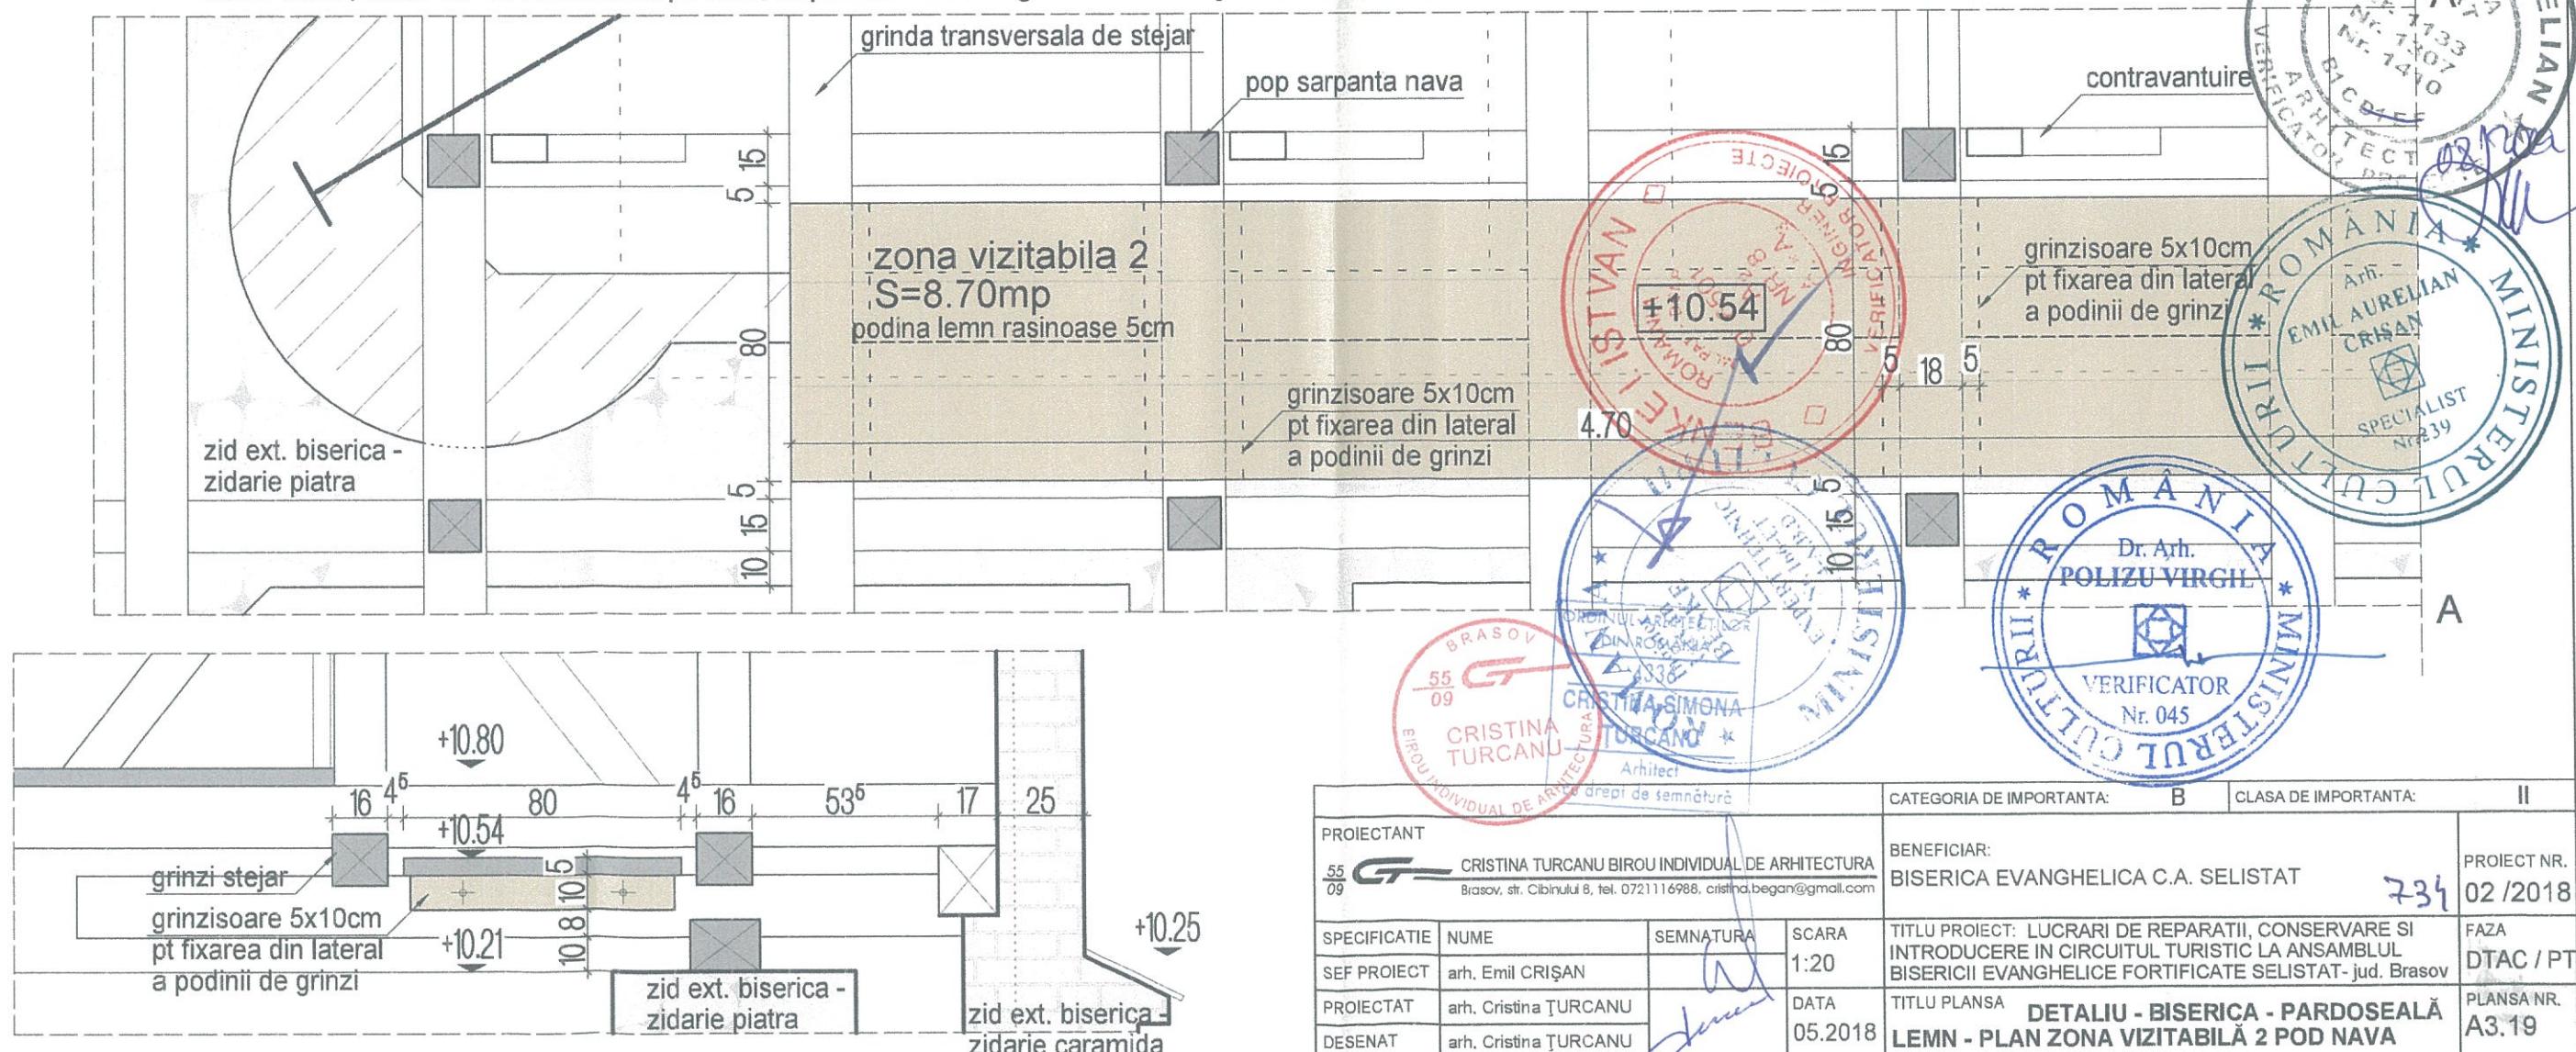
DETALIU - BISERICA - PARDOSEALĂ LEMN - PLAN ZONA VIZITABILĂ 2 POD
SC. 1:20

A NOTA: podina din lemn de rasinoase se va monta perpendicular pe grinzile de stejar, dar nu direct pe acestea, ci pe niste grinzisoare 5x10cm - cate una de fiecare parte a unei grinzi principale (4 in total), utilizand suruburi cu cap semirotund; apoi, aceste grinzisoare se vor fixa in cateva locuri de grinzile principale, din lateral astfel incat, daca se va renunta la podina, aspectul vizibil al grinzilor de stejar sa nu fie afectat de urmele de la suruburi;

NOTA: podina din lemn de rasinoase se va monta perpendicular pe grinzile de stejar, dar nu direct pe acestea, ci pe niste grinzisoare 5x10cm - cate una de fiecare parte a unei grinzi principale (4 in total), utilizand suruburi cu cap semirotund; apoi, aceste grinzisoare se vor fixa in cateva locuri de grinzile principale, din lateral, astfel incat, daca se va renunta la podina, aspectul vizibil al grinzilor de stejar sa nu fie afectat de urmele de la suruburi;

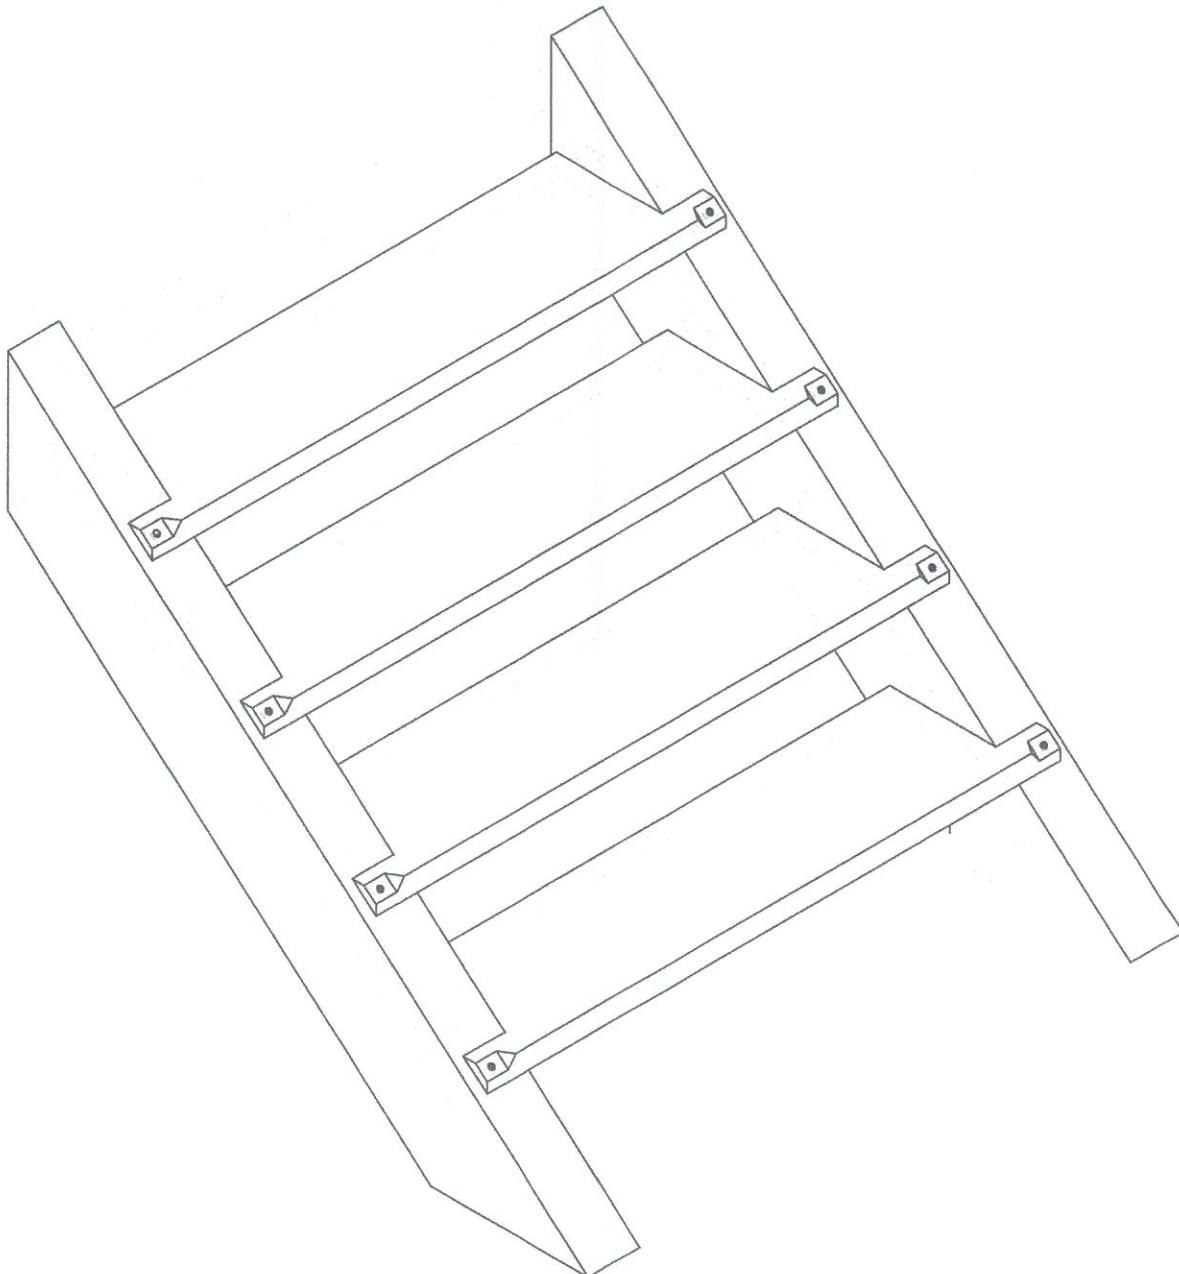
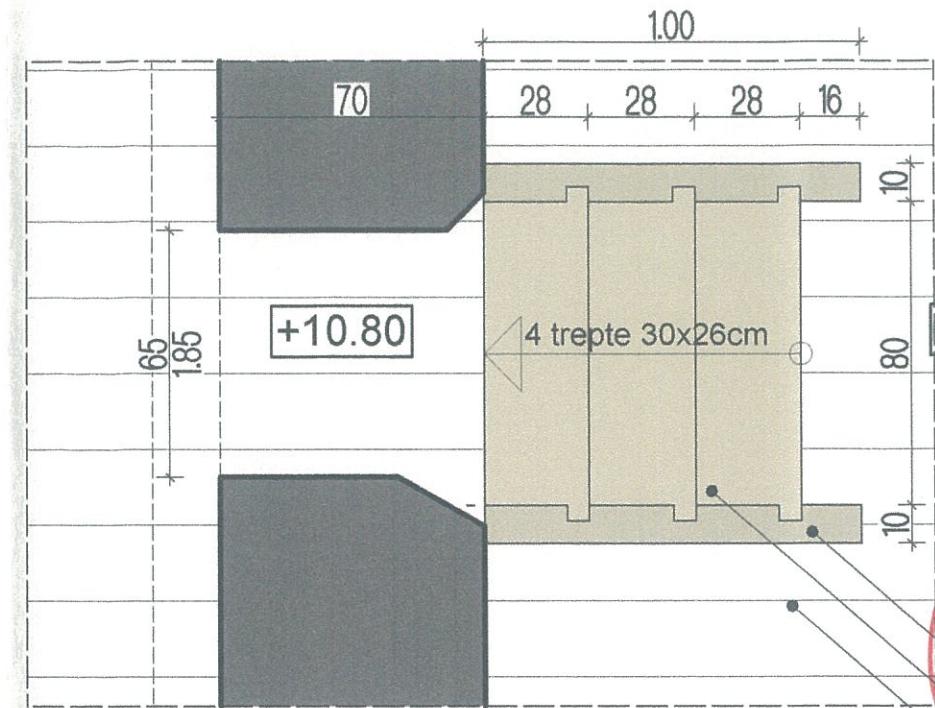
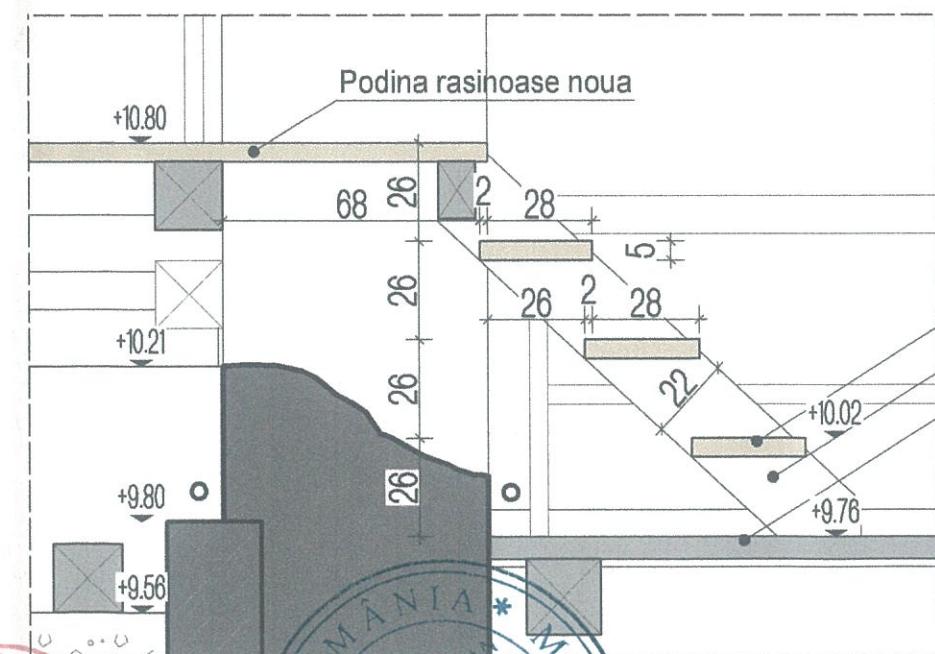
DETALIU - BISERICA - SCARA ACCES POD NAVA

SECTIUNE SCARA ACCES POD NAVA

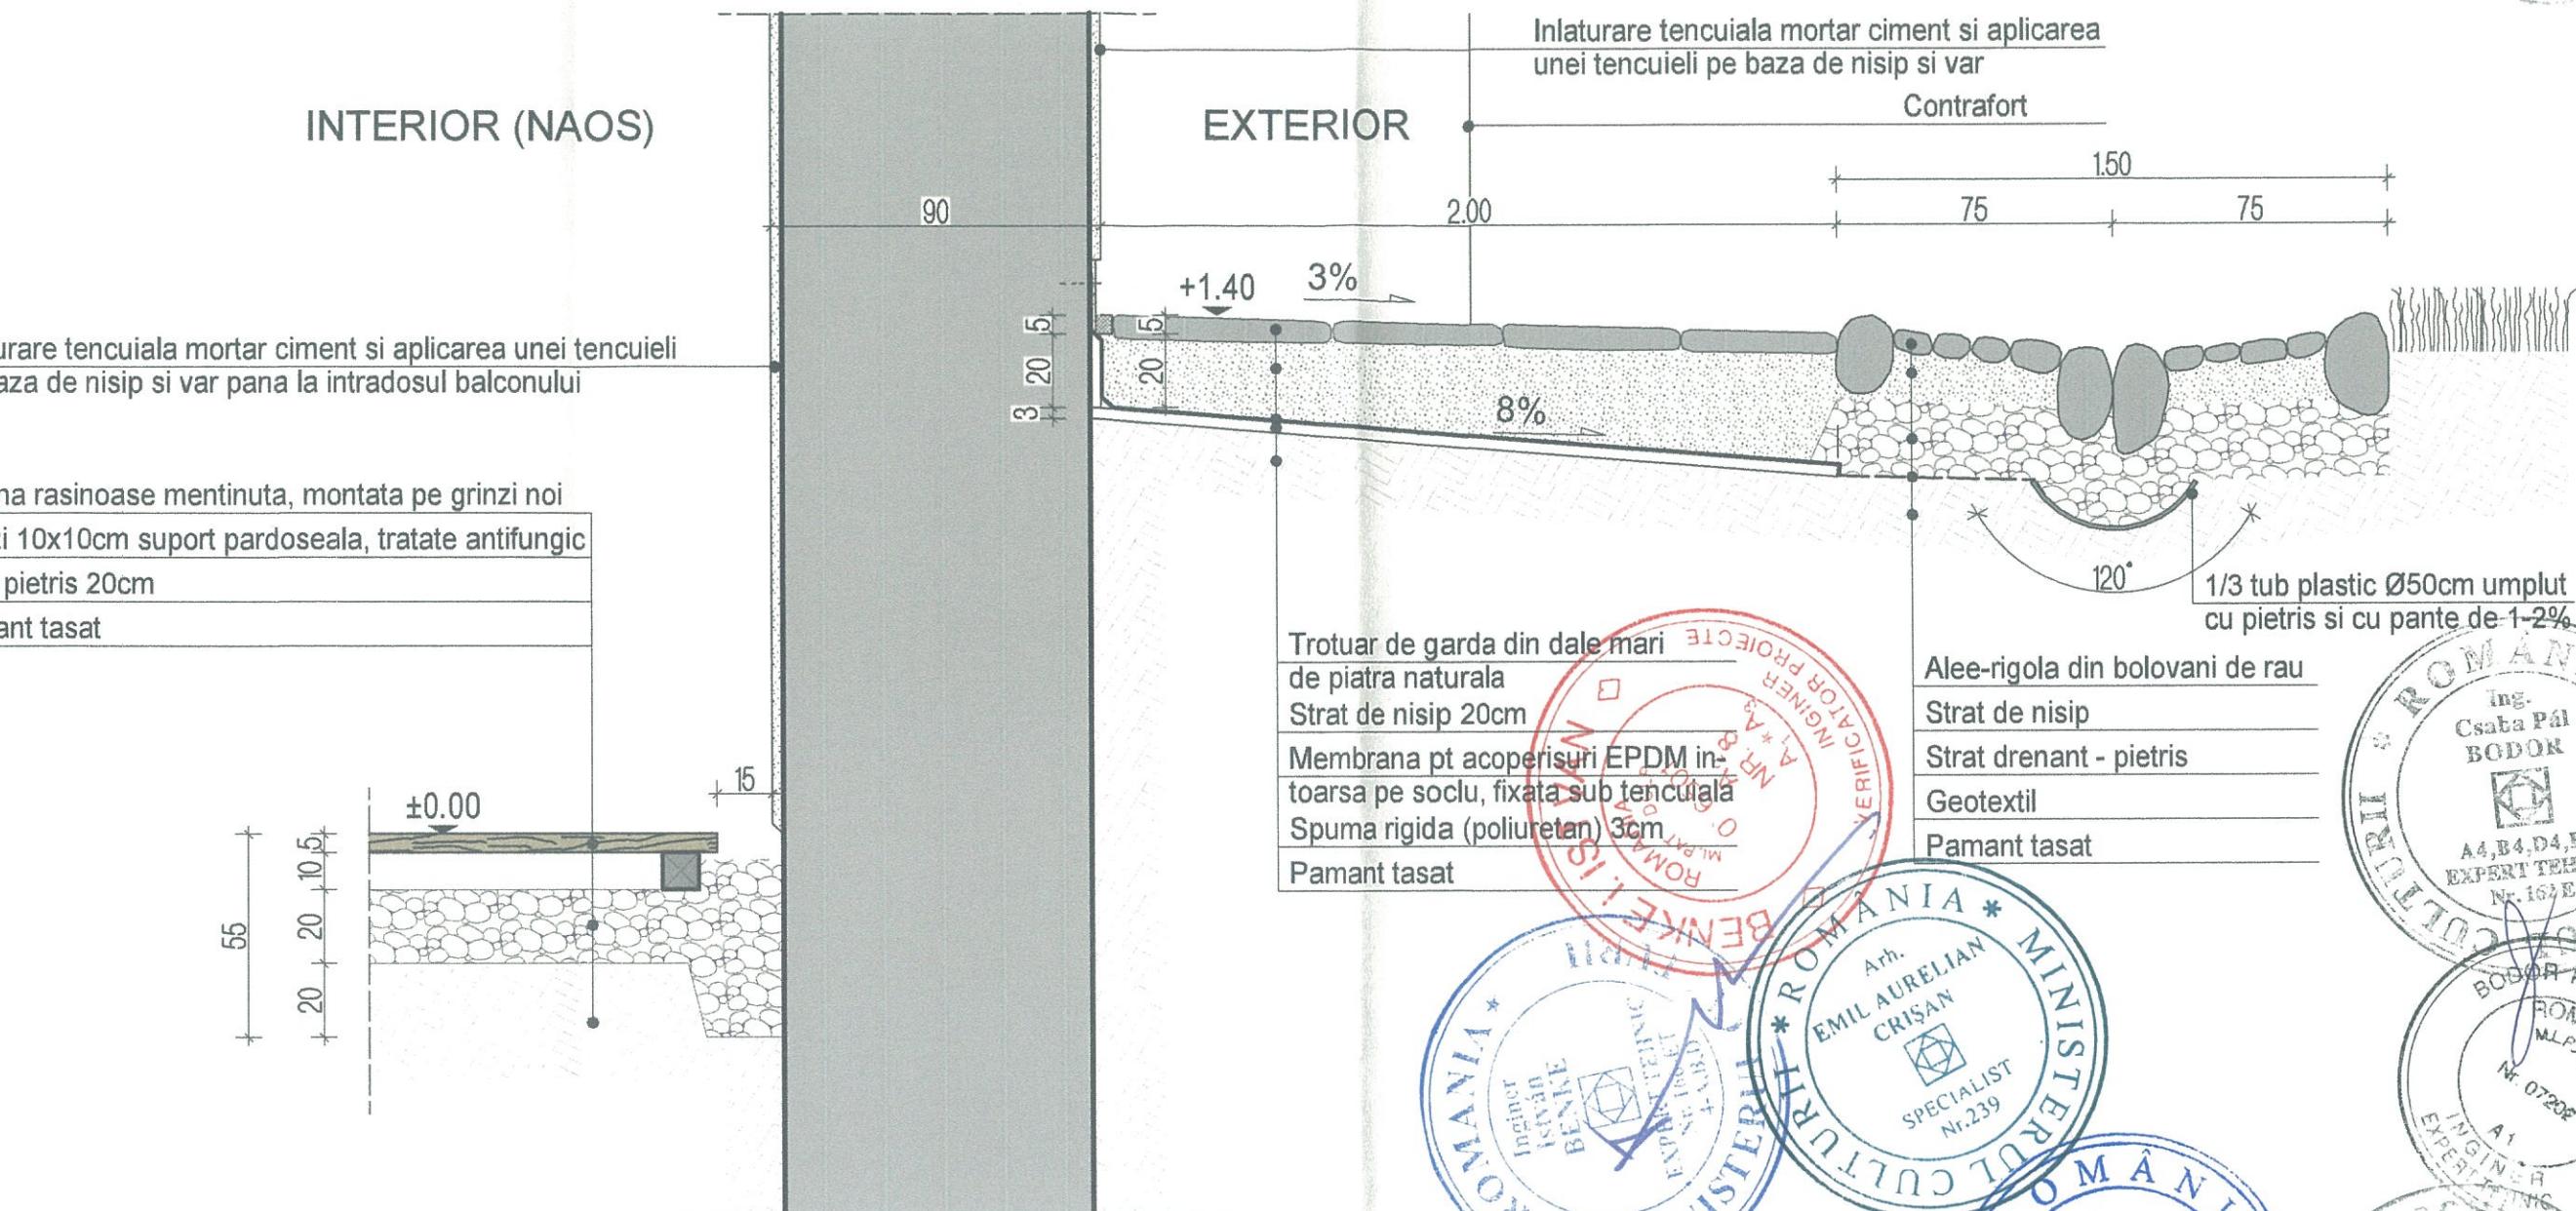
DETALIU - BISERICA - TROTUAR DE GARDA SI RIGOLA

NOTA:

- se vor indeparta toate portiunile de tencuiala afectata de umiditate si saruri
- se curata rosturile pana la o profunzime de 5cm (si la exterior, si la interior)
- se inlatura pietrele deteriorate si se inlocuiesc cu altele noi
- se spala bine zidaria
- dupa caz, se va face un tratament, la recomandarea unui specialist
- se lasa sa se usuce foarte foarte bine
- se umple rosturile si se tencuieste cu tencuiala de asanare

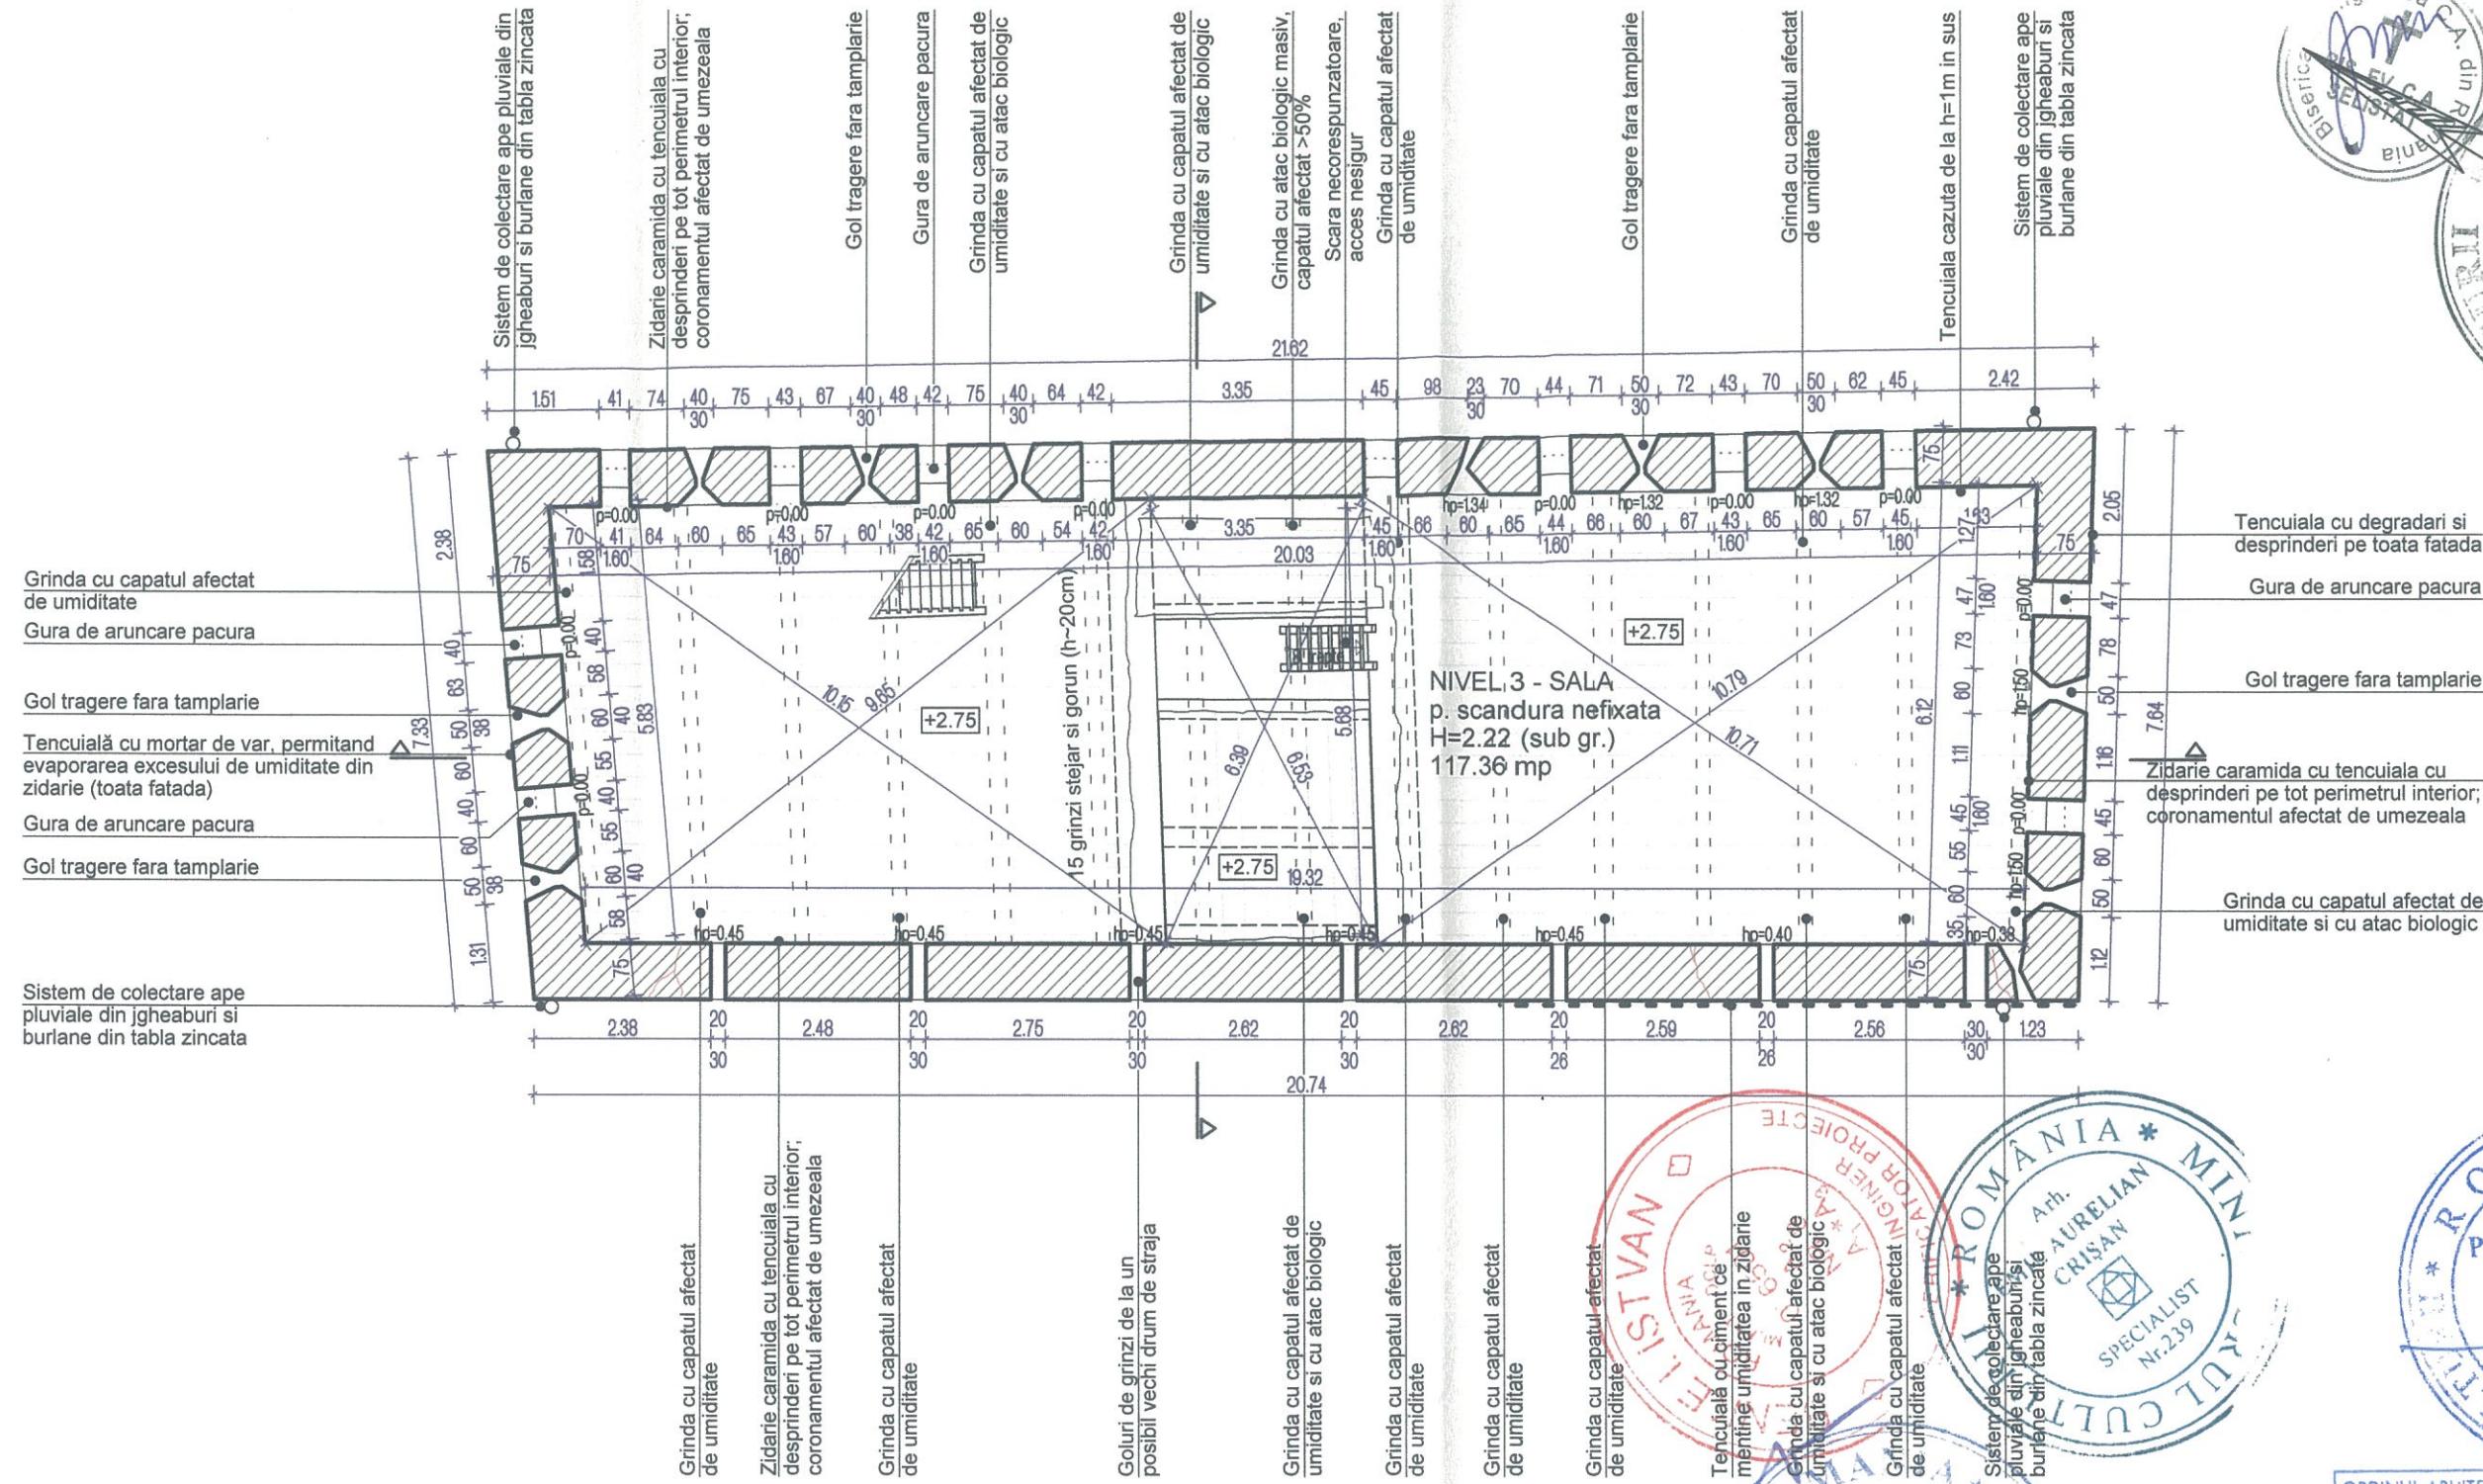
CASA FRUCTELOR - PLAN NIVEL 3 - RELEVU

- etapa I de constructie - elemente conserve (inceput sec. XIV)
- etapa a II-a de constructie - fortificarea (sec. XV-XVI)
- etapa a III-a de constructie (sec. XIX)
- fisuri in zidarie
- fundatii conserve

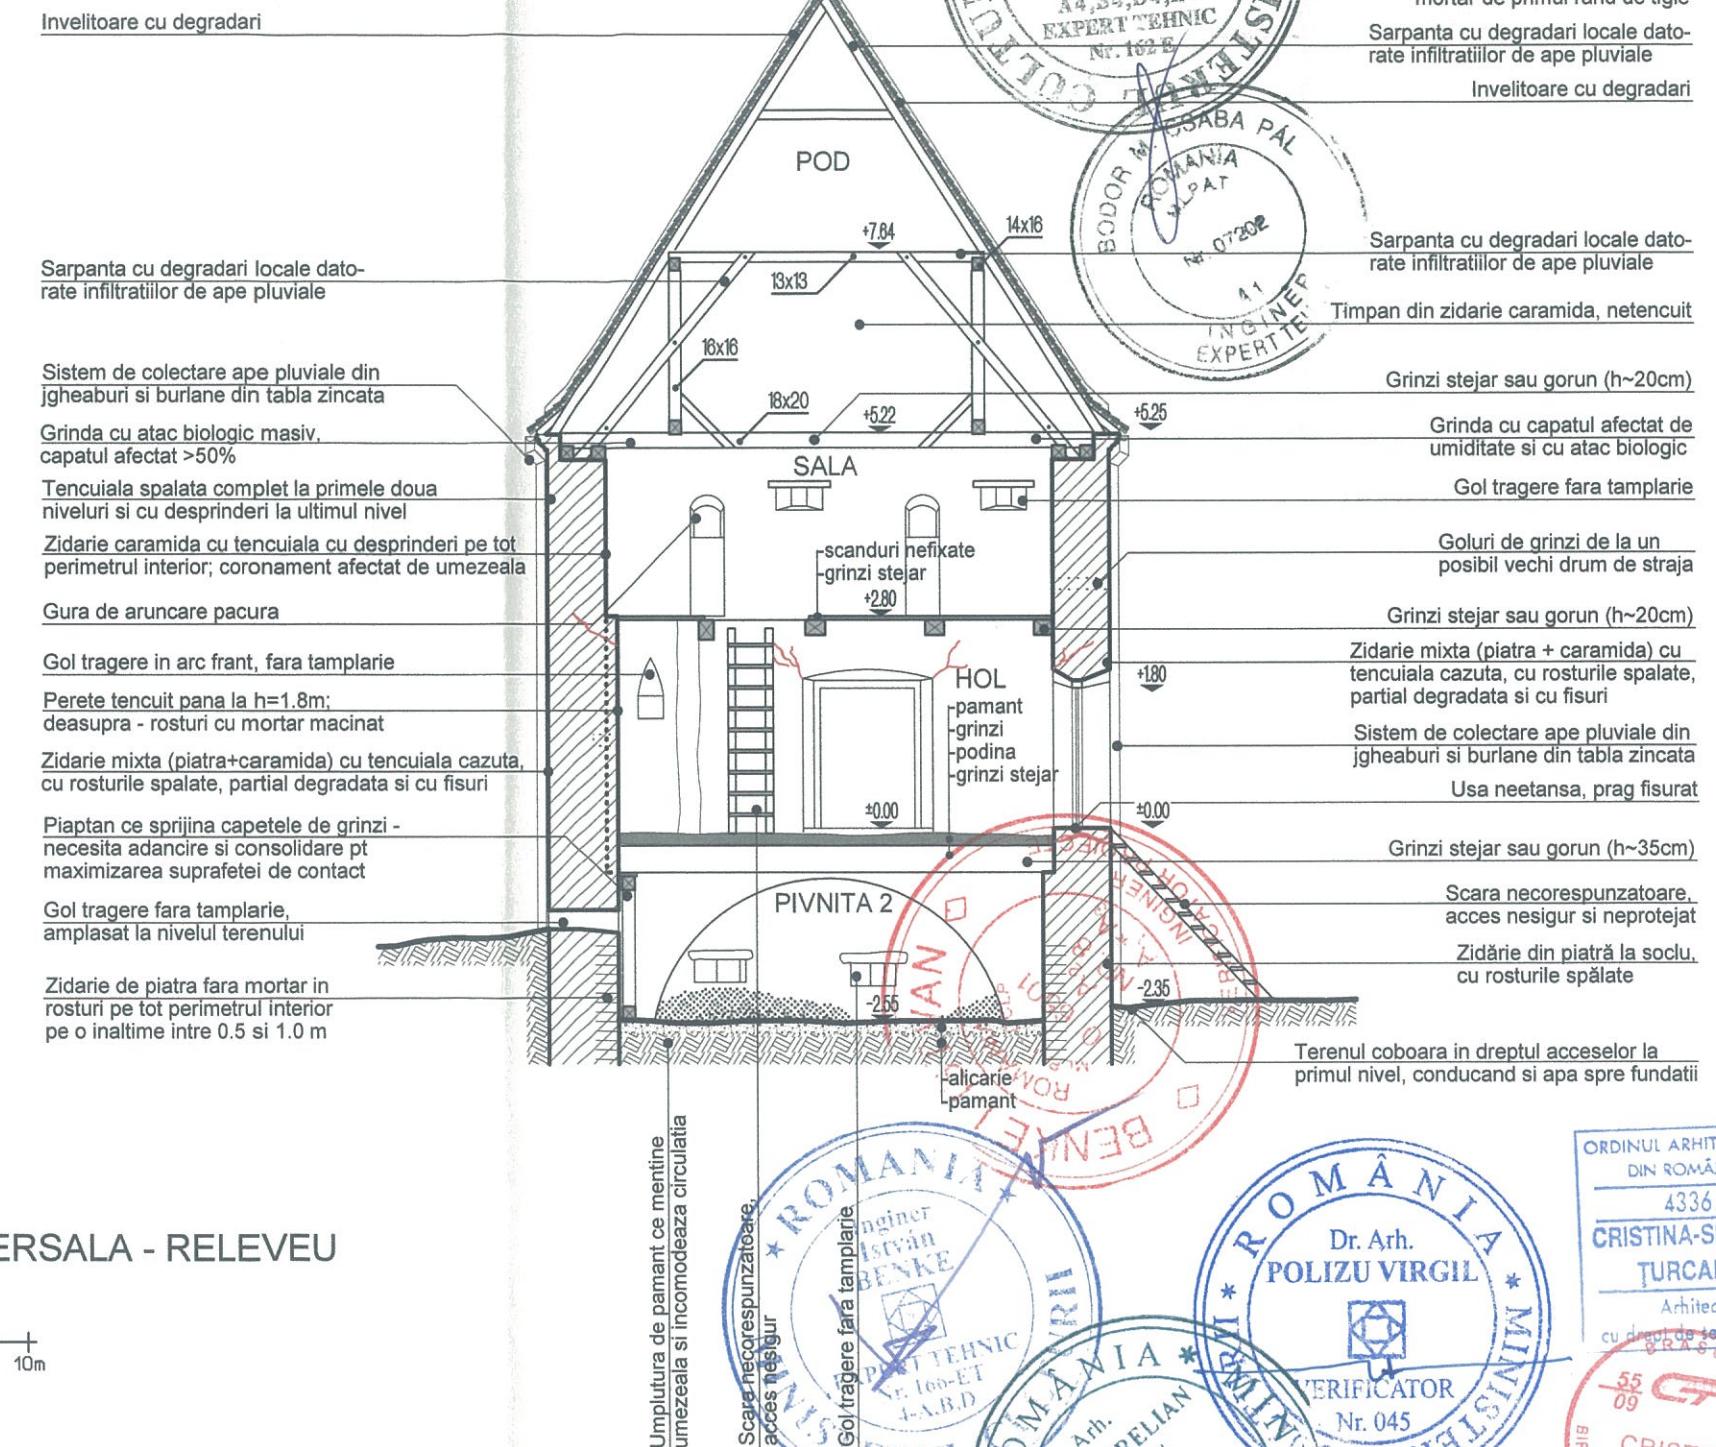
CASA FRUCTELOR - SECTIUNE TRANSVERSALA - RELEVU

- etapa I de constructie - elemente conservate (inceput sec. XIV)
- etapa a II-a de constructie - fortificarea (sec. XV-XVI)
- etapa a III-a de constructie (sec. XIX)
- invelitoare istorica cu degradari - tigla solzi
- fisuri in zidarie
- fundatii conservate

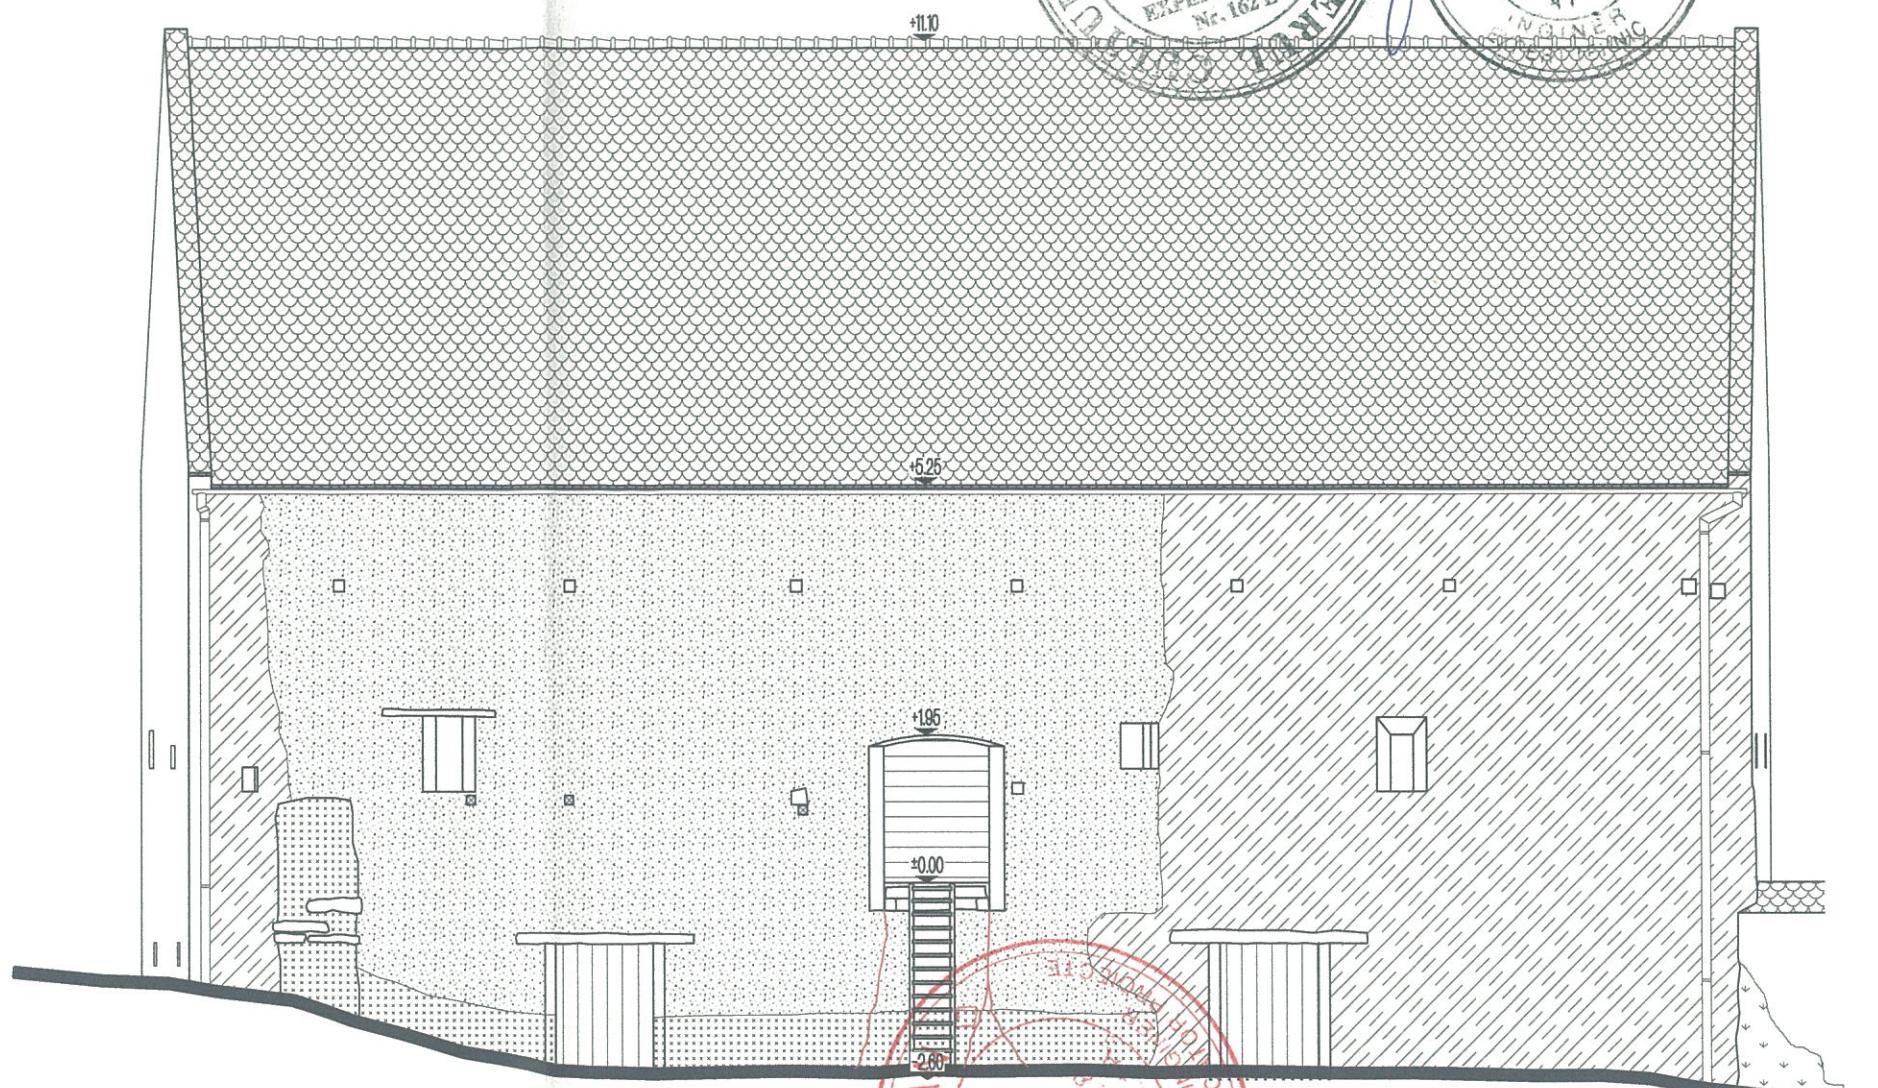
CASA FRUCTELOR - FATADA VEST - RELEVU

DEGRADARI SI INTERVENTII - CONSERVARE, REPARATII	
vegetatie crescuta pe zidarie	indepartarea vegetatiei, inclusiv a radacinilor
discontinuitati ale zidariei	se vor umple golurile cu material recuperat de pe sit sau identic, utilizand mortare adevarata
rosturi fara mortar	se va rostui cu mortar adevarat, iar rosturile >3cm se vor inchide cu pietre mici
umiditate in zidarie netencuita	se vor lua măsuri pentru indepartarea apelor pluviale de ziduri și ventilarea zidărilor prin rostuire cu mortare adevarate
interventii cu mortar de ciment	se vor indeparta, numai daca este necesar /posibil
tencuiala desprinsa	daca a fost realizata cu ciment, se va indeparta; se va reface cu mortar pe baza de var
tencuiala deteriorata	se va reface/consolida conform recomandarilor restauratorului
invelitoare degradata	se va reface prin inlocuire si completare cu tigle de acelasi tip cu cele existente; coamele se vor fixa cu mortar

coronament din mortar ciment	se va reface ultimul rand al zidariei cu mortar adevarat si se acopera cu invelitoare din tigla de tipul celei existente
fisuri / crapaturi in zidarie	se vor umple cu acelasi material / se va reteze zidaria cu piatra sau caramida si se va rostui sau injecta mortar adevarat
tiranti, ancore metalice	se vor curata de rugina, grundui si vopsiti; dupa caz, pot fi inlocuiti la recomandarea inginerului structurist

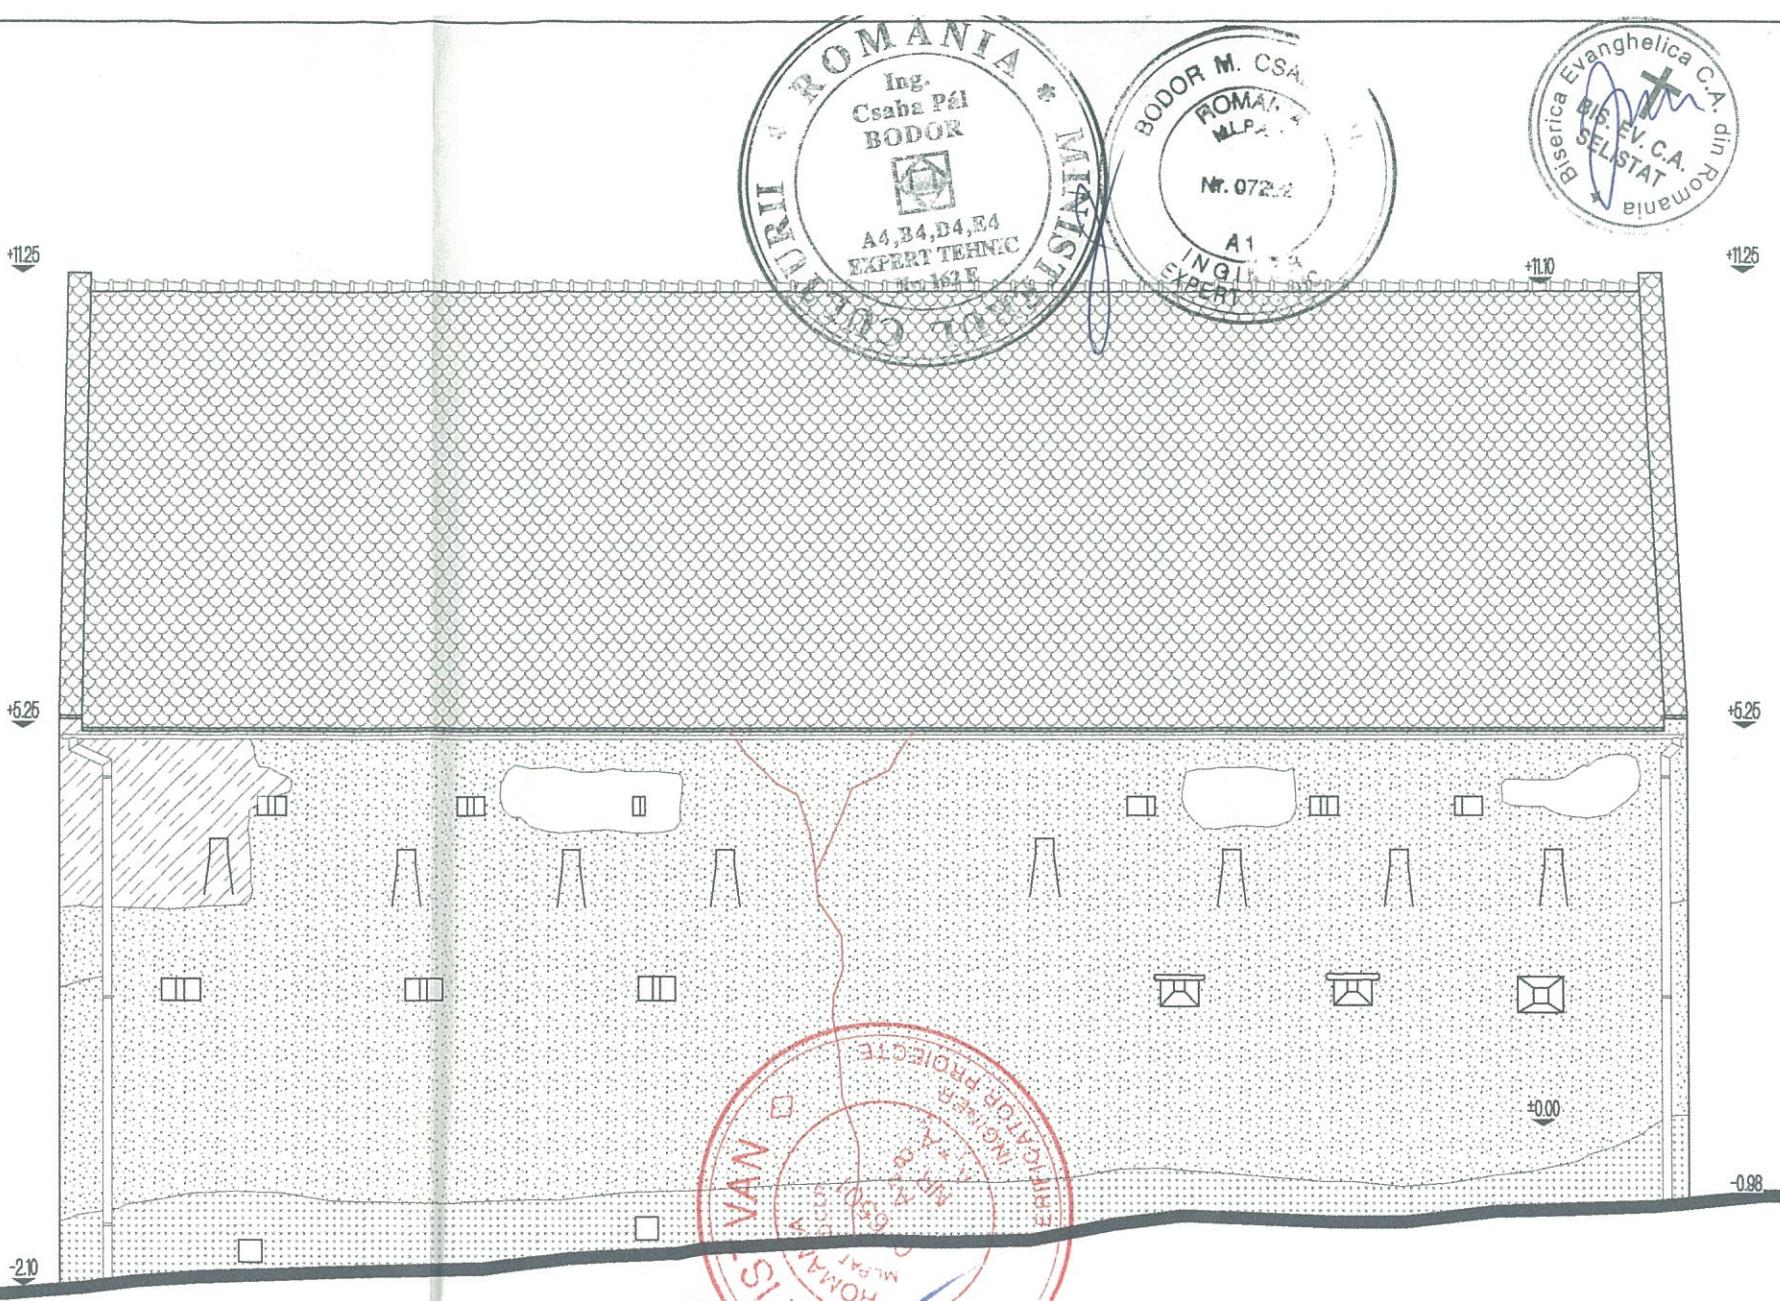
CASA FRUCTELOR - FATADA SUD - RELEVEU

DEGRADARI SI INTERVENTII - CONSERVARE, REPARATII	
vegetatie crescuta pe zidarie	indepartarea vegetatiei, inclusiv a radacinilor
discontinuitati ale zidariei	se vor umple gurile cu material recuperat de pe sit sau identic, utilizand mortare adevarata
rosturi fara mortar	se va rostui cu mortar adevarat, iar rosturile >3cm se vor inchide cu pietre mici
umiditate in zidarie netencuita	se vor lua masuri pentru indepartarea apelor pluviale de ziduri si ventilarea zidarilor prin rostuire cu mortar adevarat
interventii cu mortar de ciment	se vor indeparta, numai daca este necesar /posibil
tencuiala desprinsa	daca a fost realizata cu ciment, se va indeparta; se va reface cu mortar pe baza de var
tencuiala deteriorata	se va reface/consolida conform recomandarilor restauratorului
invelitoare degradata	se va reface prin inlocuire si completare cu tigle de acelasi tip cu cele existente; coamele se vor fixa cu mortar

coronament din mortar ciment	se va reface ultimul rand al zidariei cu mortar adevarat si se acopera cu invelitoare din tigla de tipul celei existente
fisuri / crapaturi in zidarie	se vor umple cu acelasi material / se va reteze zidaria cu piatra sau caramida si se va rostui sau injecta mortar adevarat
tiranti, ancore metalice	se vor curata de rugina, grunzii si vopsii; dupa caz, pot fi infiintati la recomandarea inginerului structurist
