BISERICA - SECTIUNE B-B - PROPUTERE

BISERICA - FATADA VEST - PROPUTERE

BISERICA - FATADA SUD - PROPUTERE

TITLU PROIECT: LUCRARI DE REPARATII, CONSERVARE SI INTRODUCERE IN CIRCUITUL TURISTIC LA ANSAMBLUL BISERICII EVANGHELICE FORTIFICATE SELSTAT-jud. Brasov

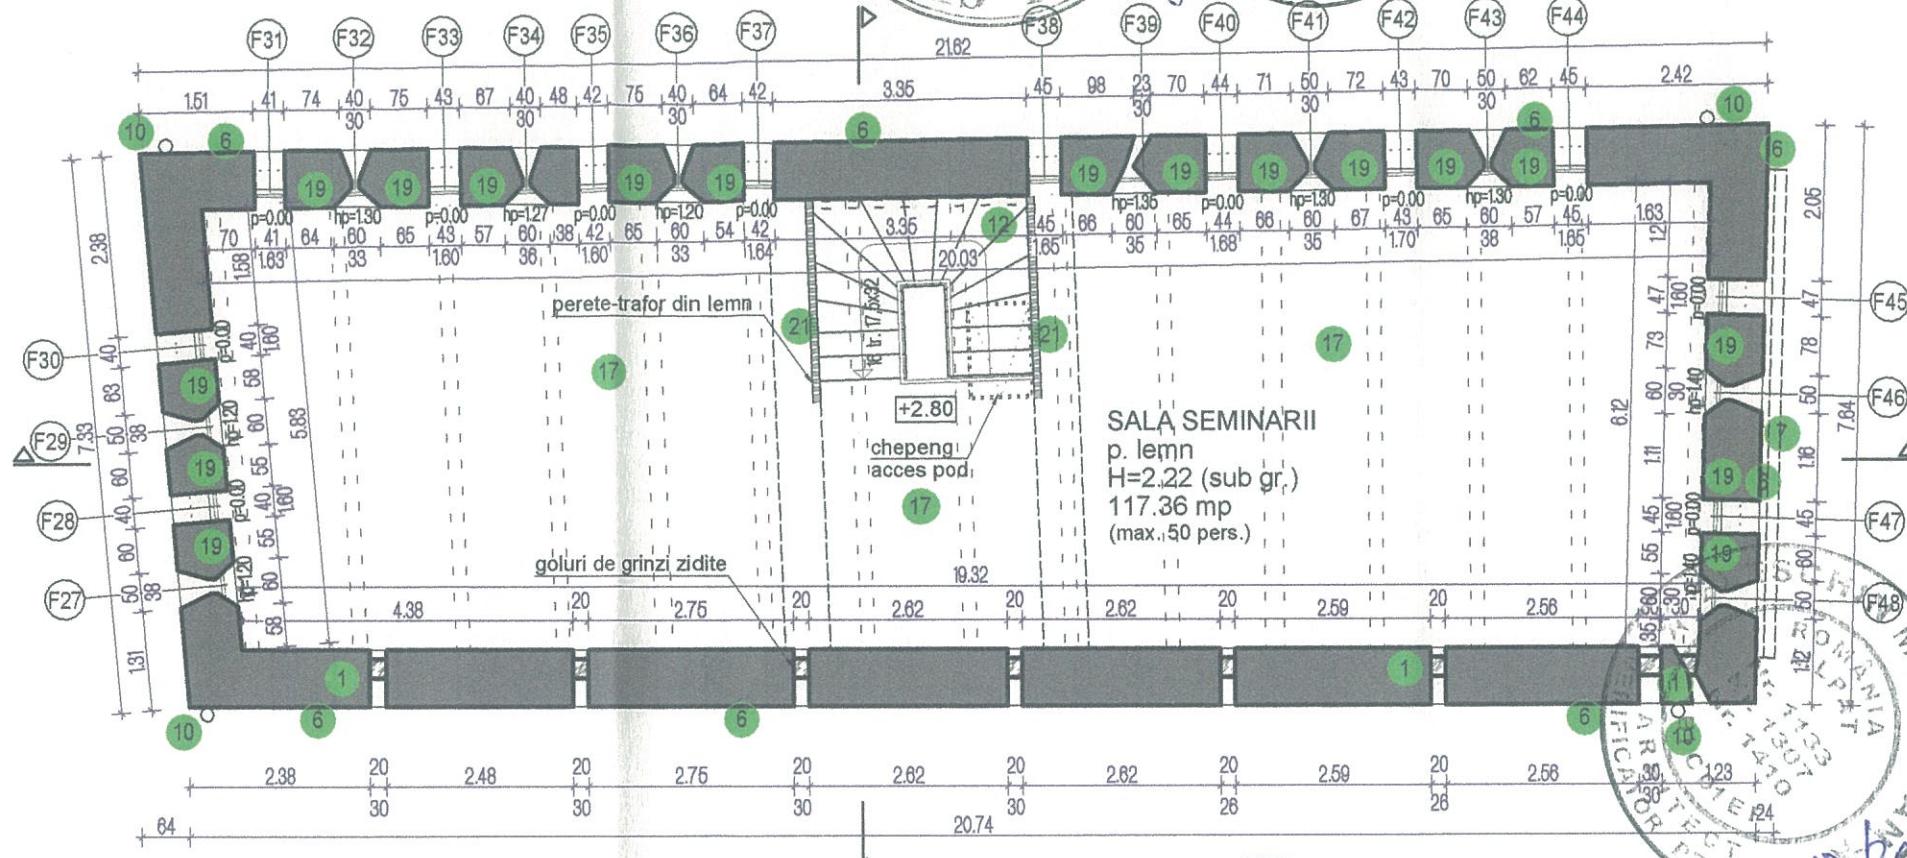
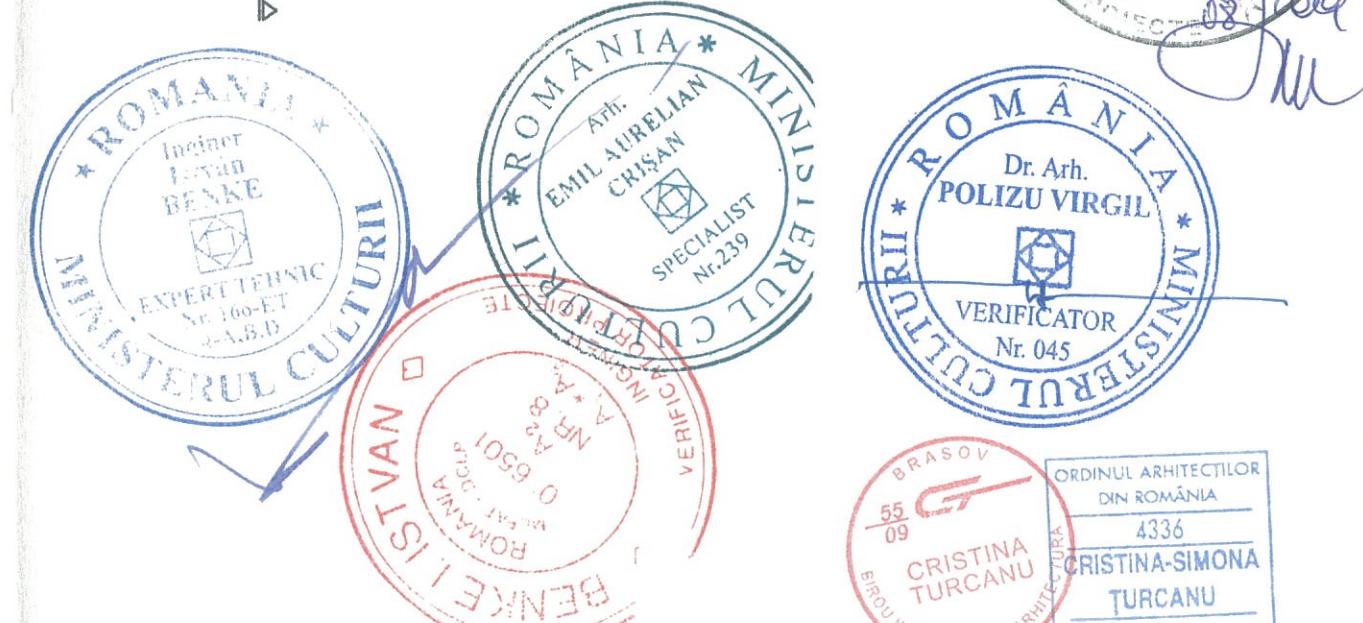
CASA FRUCTELOR - PLAN NIVEL 2 - PROPUTERE

zidarie existenta
	zidarie de piatra
	zidarie noua
	tirant metalic
	pardoseala noua de caramida, asezata in coada de randunica
	pardoseala din lespezi de piatra
	pardoseala din dulapi de lemn
	marci ferestre
	marci usi
	interventii

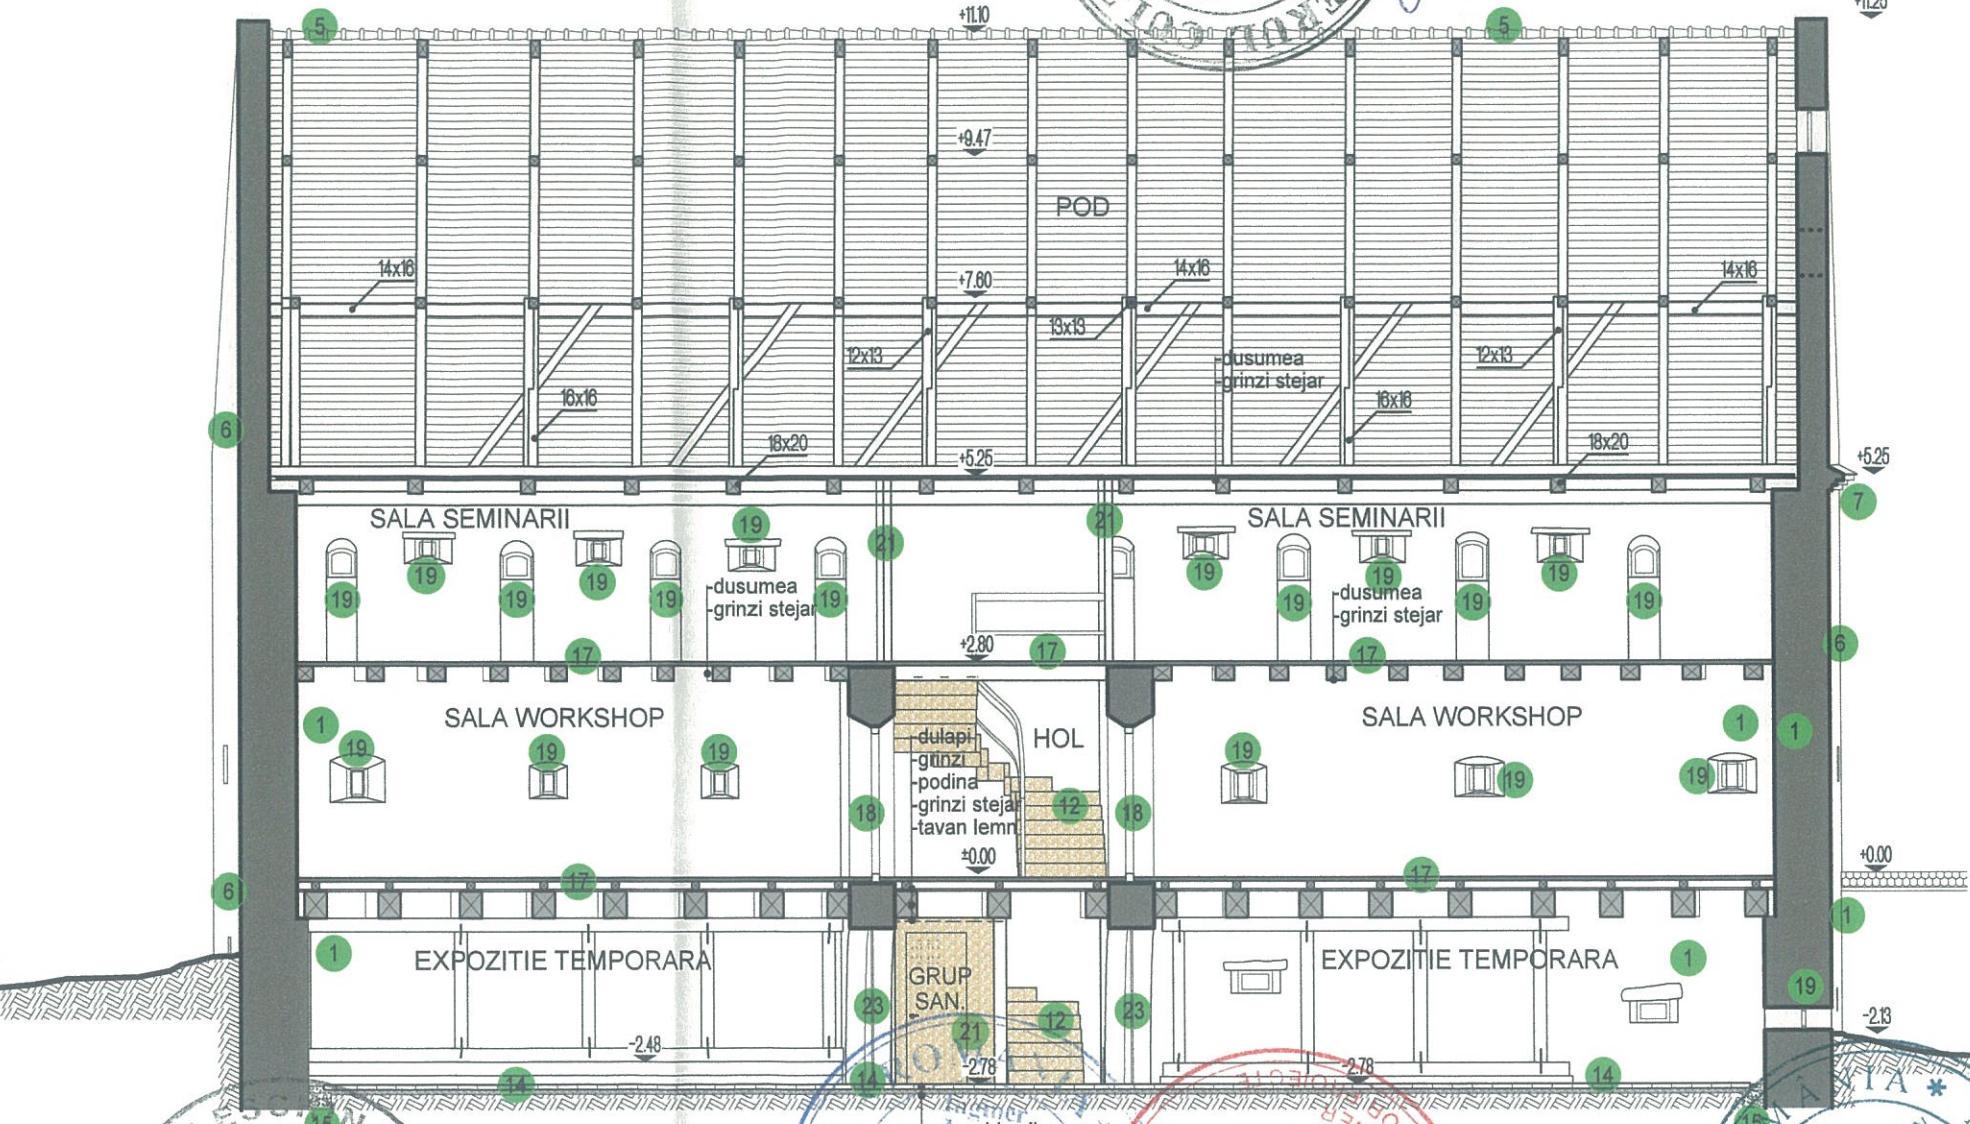
CASA FRUCTELOR - SECTIUNE LONGITUDINALA - PROPUTERE

DEGRADARI SI INTERVENTII - CONSERVARE, REPARATII	
	rosturi fara mortar
	interventii cu beton
	tencuiala desprinsa
	tencuiala deteriorata
	invelitoare degradata
	coronament din mortar ciment
	fisuri / crapaturi in zidarie
1	reparatii zidarie
2	desfaceri zidarie
4	interventii sarpanta
5	reparatii invelitoare
6	tencuieri exterioare
7	profile trase
10	tinichigerie
11	tabla zincata
12	scari interioare
13	pardoseala din lespezi de piatra
14	pardoseala noua din caramida
15	slit pentru ventilare
16	pardoseala existenta din lemn
17	pardoseala noua din lemn
18	usi lemn
19	ferestre
21	pereti noi din lemn
22	pardoseala noua lemn+tabla zincata
23	usi de sticla

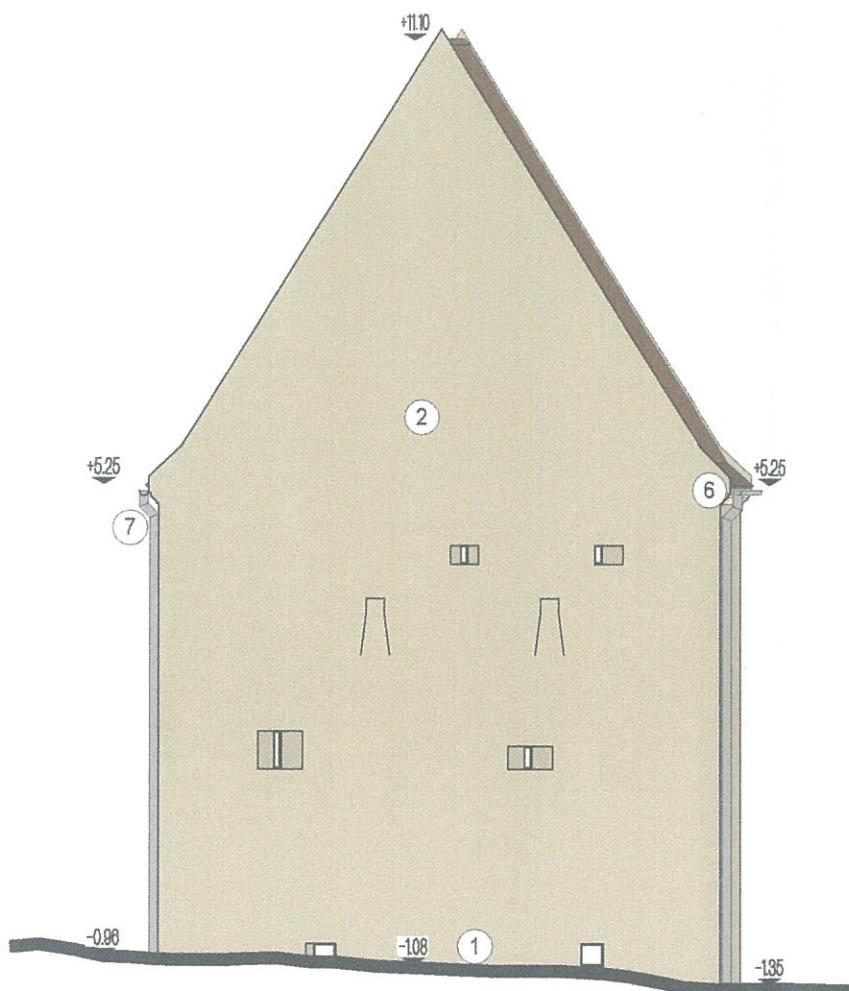
CASA FRUCTELOR - FATADA NORD - PROPUNERE

FINISAJE	
① soclu	socul nu este evidențiat; se va trata la fel ca și zidaria din zona respectivă
② pereti	tencuiala cu mortar de var, solvisita, colorată în masa - local și zugraveala în nuanta tencuielii existente
③ tamplarie	usi: lemn rasinoase tratat cu soluție insecto-fungicidă și ulterior cu ulei de în ferestre, goluri de tragere: sticla
④ invelitoare, inclusiv copertina scara	tigla ceramică tip solzi - originală amestecată cu nouă, de același tip - model coada de randunica
⑤ urme inscripție	se va contura o zonă-martor în care nu se va interveni, astfel încât să ramane vizibile urmele inscripției
⑥ profile trase	zugraveala în nuanta tencuielii existente
⑦ burlane, jgheaburi	tabla zincată

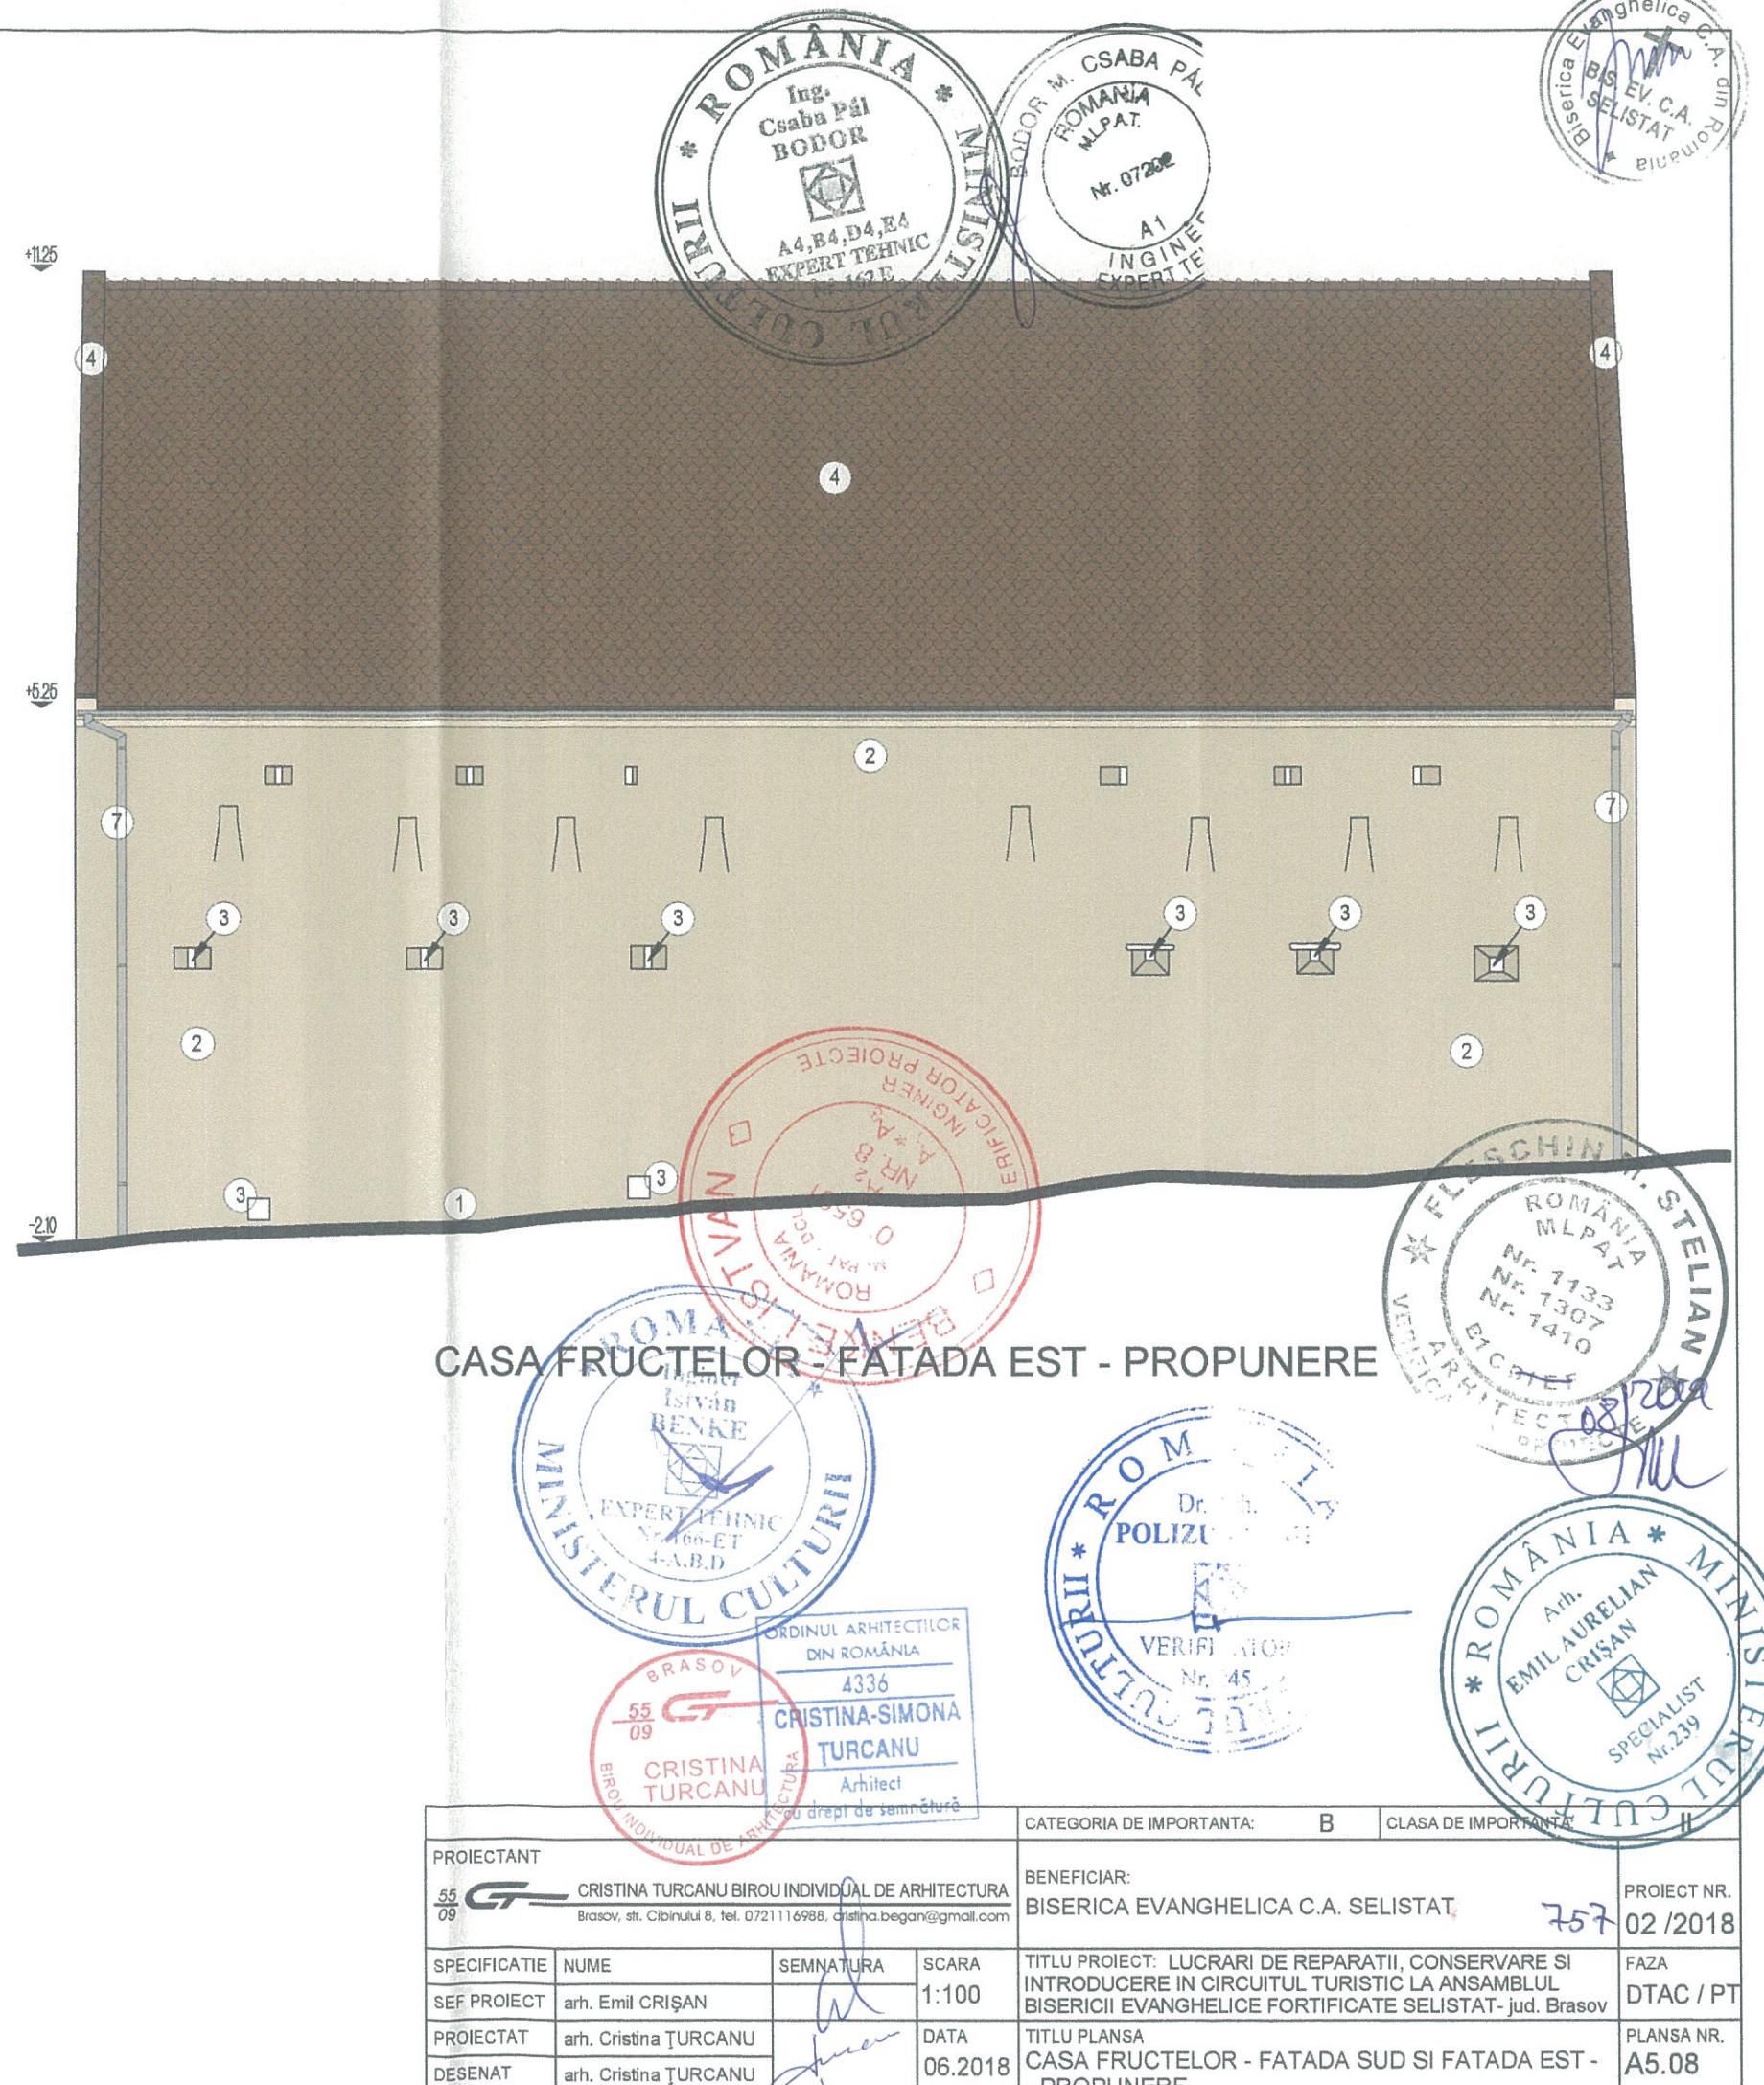
CASA FRUCTELOR - FATADA SUD - PROPUNERE

FINISAJE	
① sodu	sodul nu este evidențiat; se va trata la fel ca și zidaria din zona respectivă
② pereti	tencuiala cu mortar de var, slivisita, colorată în masa - local și zugrăveala în nuanta tencuielii existente
③ tamplarie	usi: lemn rasinoase tratat cu soluție insecto-fungicidă și ulterior cu ulei de în ferestre, goluri de tragere: geam rama metalică
④ invelitoare, inclusiv copertina scării	tigla ceramica tip solzi - originala amestecata cu noua, de același tip - model coada de randunica
⑤ urme inscripție	se va contura o zonă-martor în care nu se va interveni, astfel încât să ramane vizibile urmele inscripției
⑥ profile trase	zugrăveala în nuanta tencuielii existente
⑦ burlane, jgheaburi	tabla zincată

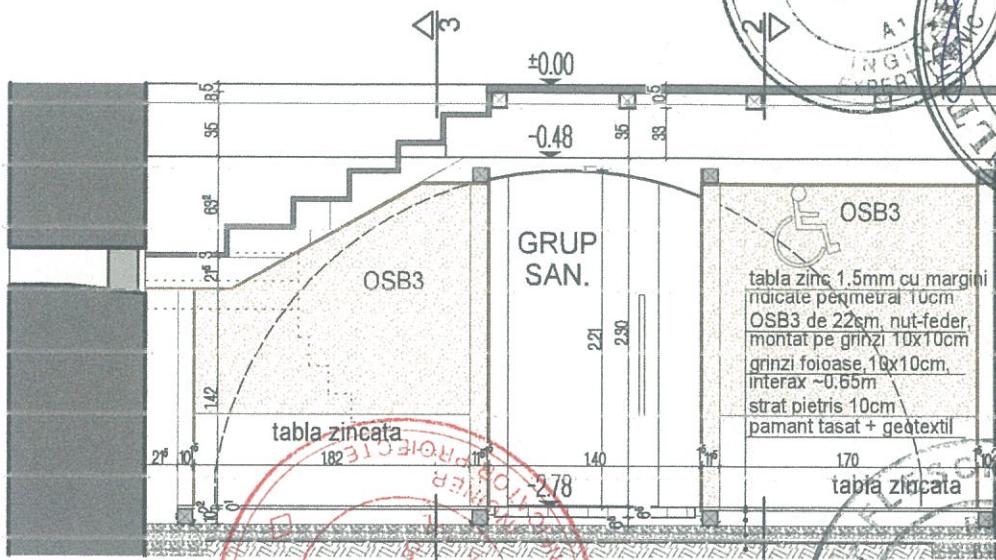
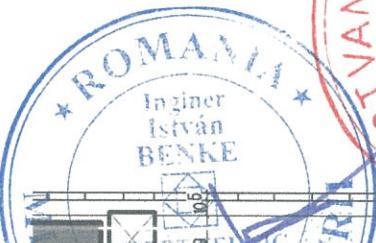
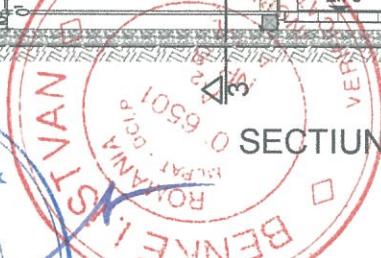
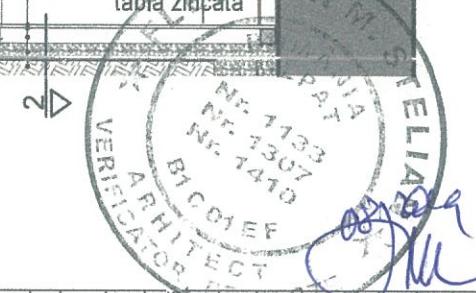
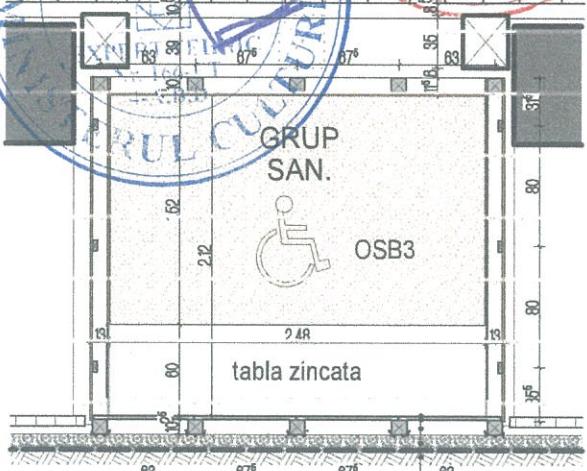
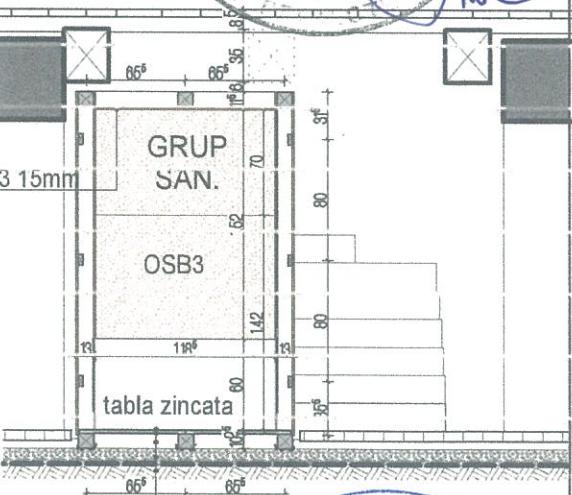
SECTIUNE 1-1

tavan OSB3 15mm

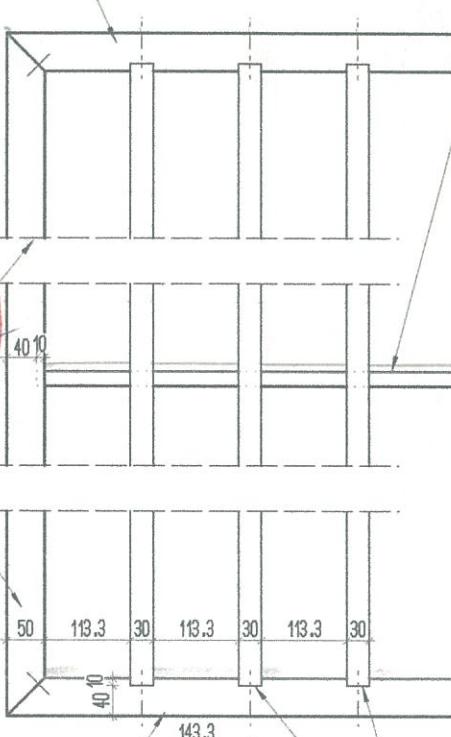
CASA FRUCTELOR - DETALII - IMBINARI LAMELE LA PERETELE TRAFOR

lamele orizontale din lemn de fag
cu sectiunea de 50x100mm si
lungimea de 2650mm, imbinate la
45 de grade prin cepuire si frezate
10mm in adincime in dreptul fiecarei lamele

distantier cilindric din lemn de fag
20mm diametru, piesa dintr-o singura bucată,
de lemn masiv, fixată prin lipire, poziționată la
înălțimea de 900mm față de talpa inferioară

lamele verticale din lemn de fag
cu sectiunea de 50x100mm si
înălțimea de 2420mm, imbinate la
45 de grade prin cepuire.

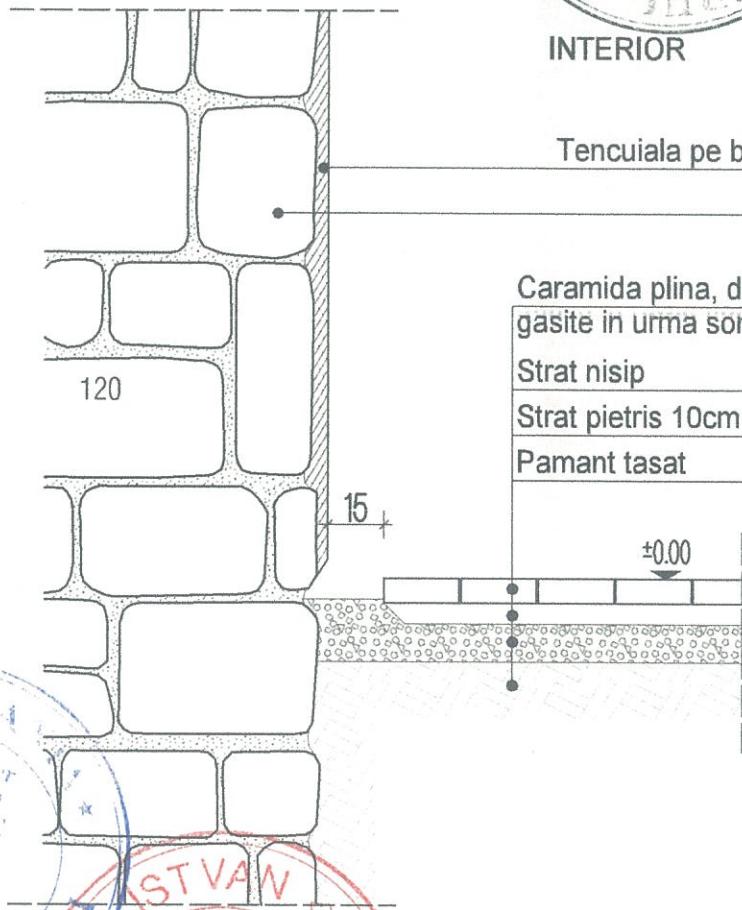
CASA FRUCTELOR - DETALIU - PARDOSEALĂ NOUĂ
CĂRĀMIDĂ - ȘLIȚ VENTILARE
SC. 1:20

Tencuiala pe baza de nisip si var

Zidarie de piatra

Caramida plina, dupa modelul celei
gasite in urma sondajului arheologic

Strat nisip

Strat pietris 10cm

Pamant tasat

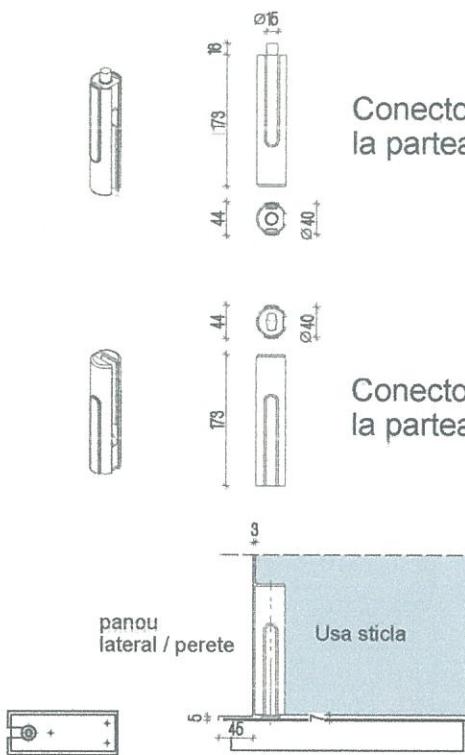
CASA FRUCTELOR - DETALII - SISTEM PRINDERE LA PERETE DE STICLA
SC. 1:10

BALAMALE INOX

Conector pivotant (90°)
la partea superioara

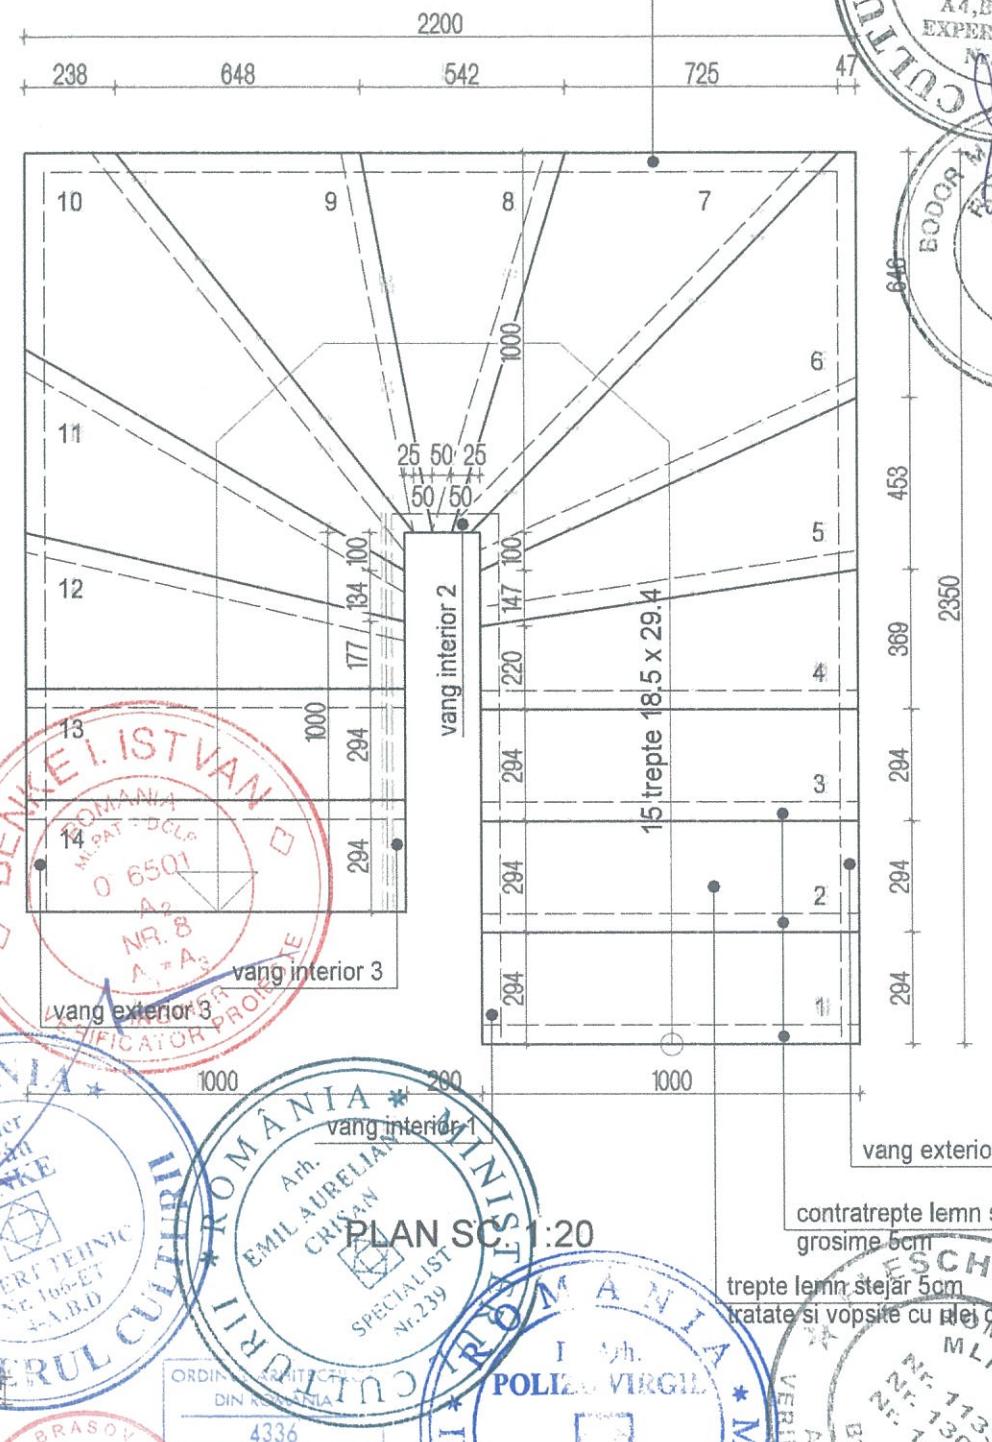
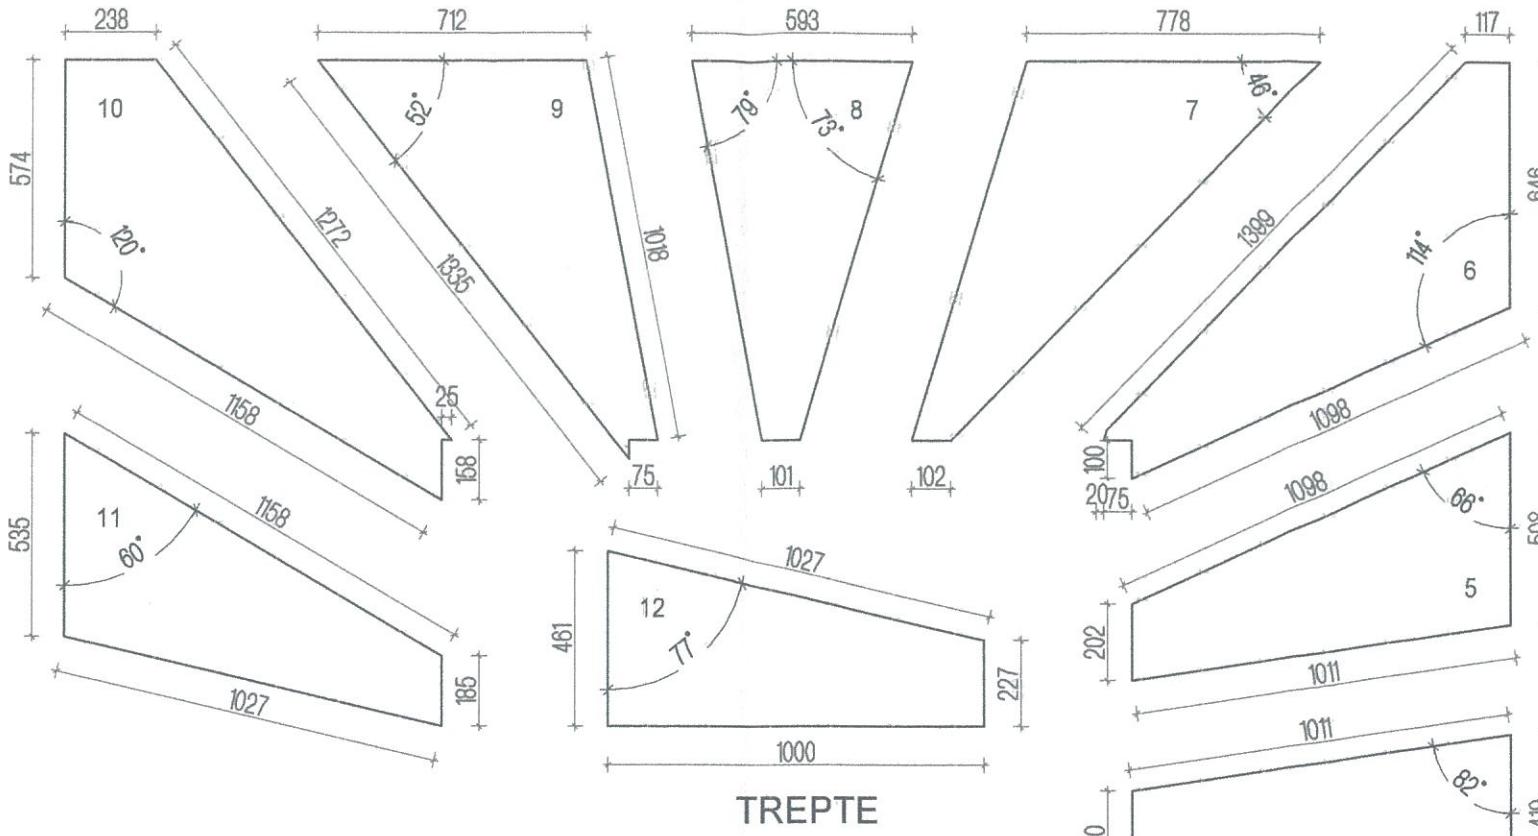
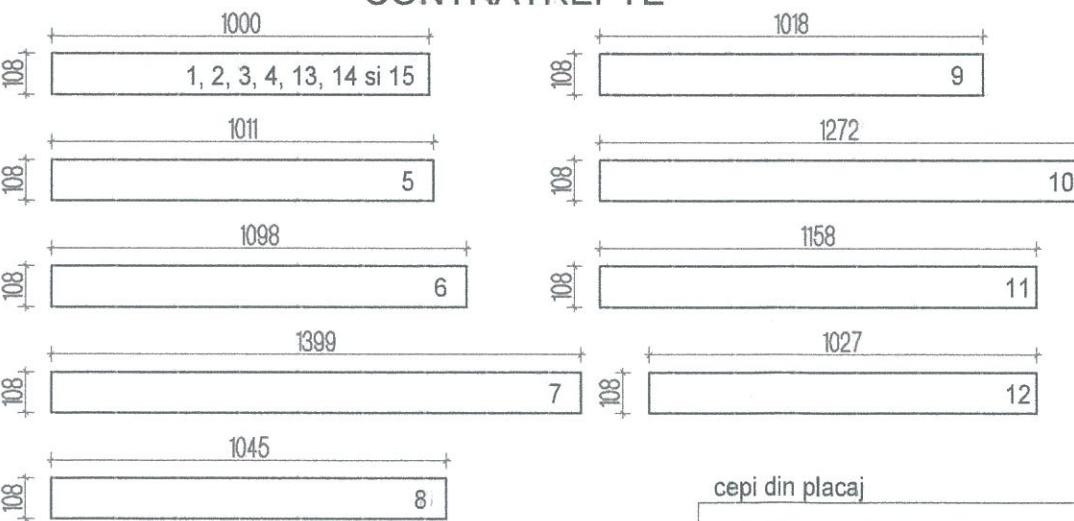
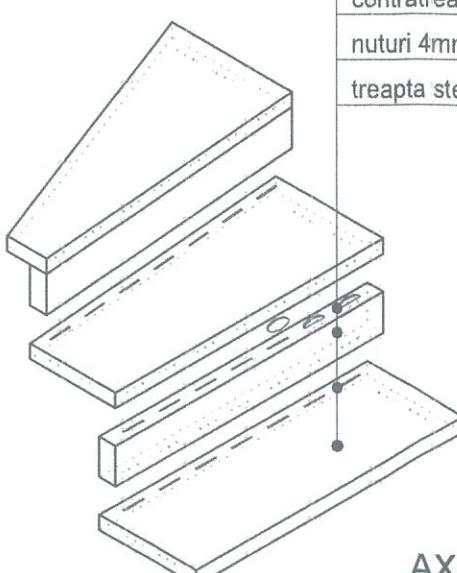
CASA FRUCTELOR - DETALII - SCARA LEMN NIVEL 1-2

cepi din placaj

contratreapta stejar tratata si vopsita cu ulei in
nuturi 4mm frezate cu discontinuitate
treapta stejar 5cm tratata si vopsita cu ulei de in

- fiecare treapta si contratreapta se va freza cu nuturi discontinue de 4mm grosime
- se vor fixa cu adeziv, in nuturi; cepuri din placaj
- se vor lipi cate o treapta cu o contratreapta
- se vor fixa cu menghine para la uscarea adezivului
- acelasi principiu se va aplica si la imbinarea treptelor cu vangurile
- la intrados se pot folosi console metalice ajutatoare

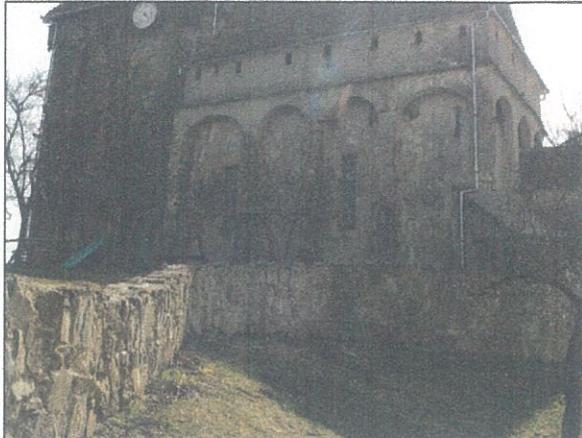
Tronson AB - exterior incinta

degradari: rosturi fara mortar
zidarie piatra prezintand degradari
completari / interventii cu beton
umiditate in zidarie
invelitoare degradata
crapaturi / fisuri in zidarie
vegetatie crescuta pe zidarie
coronament din zidarie de piatra naturala cu degradari

vegetatie crescuta pe zidarie	indepartarea vegetatiei, inclusiv a radacinilor
discontinuitati ale zidariei	se vor umple golurile cu material recuperat de pe sit sau identic, utilizand mortare adevarata
rosturi fara mortar	se va rostui cu mortar adevarat, iar rosturile >3cm se vor inchide cu pietre mici
umiditate in zidarie netencuta	se vor lua masuri pentru indepartarea apelor pluviale de ziduri si ventilarea zidurilor prin rostuire cu mortare adevarata
interventii cu mortar de ciment	se vor indeparta, numai daca este necesar /posibil
tencuala desprinsa	daca a fost realizata cu ciment, se va indeparta; se va reface cu mortar pe baza de var
tencuala deteriorata	se va reface/consolida conform recomandarilor restauratorului
invelitoare degradata	se va reface prin inlocuire si completare cu tigle de acelasi tip cu cele existente; coamele se vor fixa cu mortar
coronament din mortar ciment	se va reface ultimul rand al zidariei cu mortar adevarat si se acopera cu invelitoare din tigla de tipul celei existente

fisuri / crapaturi in zidarie	se vor umple cu acelasi material / se va retesa zidaria cu piatra sau caramida si se va rostui sau injecta mortar adevarat
tiranti, ancore metalice	se vor curata de rugina, grunzui si vopsii; dupa caz, pot fi info-cu-lata recomandarea inginerului structurist

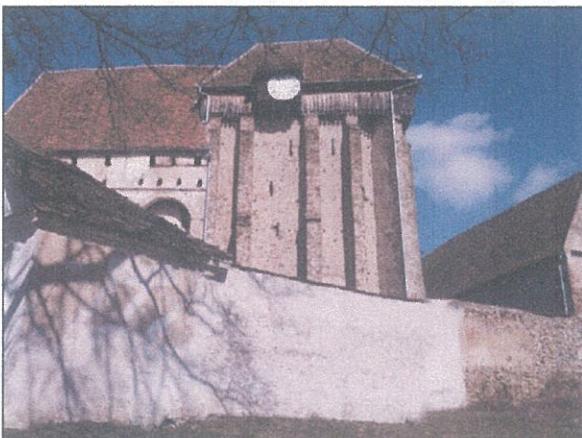
Tronson DE - exterior

degradari: rosturi fara mortar
zidarie piatra prezintand degradari
suprafete de tencuala deteriorata
umiditate in zidarie
degradari biologice
invelitoare degradata
crapaturi / fisuri in zidarie

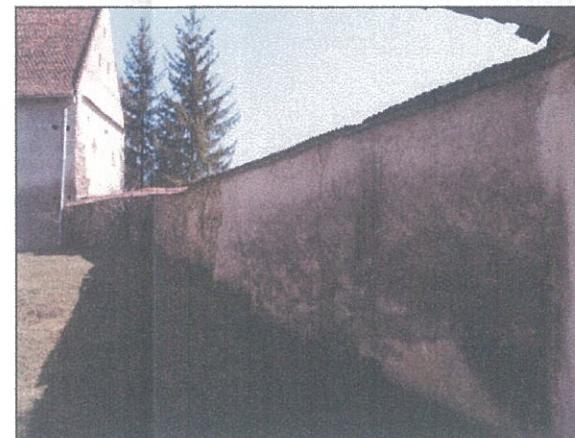
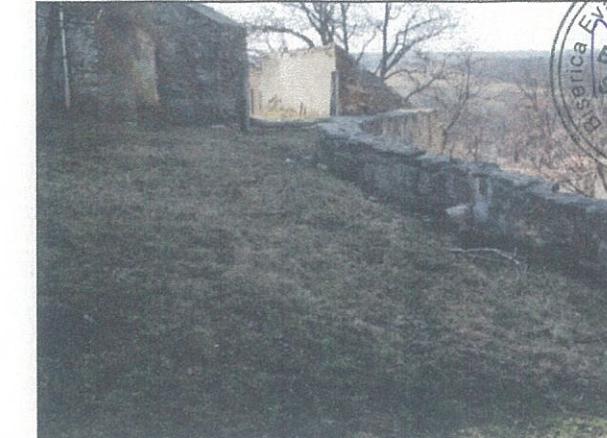
Tronson DE - interior

Tronson AB - interior incinta

DEGRADARI SI INTERVENTII - CONSERVARE, REPARATII

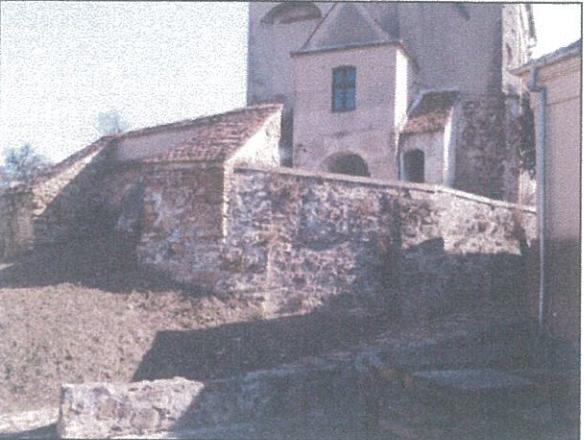
Tronson BC - exterior incinta

degradari: rosturi fara mortar
zidarie piatra prezintand degradari
completari / interventii cu beton
umiditate in zidarie
invelitoare degradata
crapaturi / fisuri in zidarie
vegetatie crescuta pe zidarie
coronament din zidarie de piatra naturala

vegetatie crescuta pe zidarie	indepartarea vegetatiei, inclusiv a radacinilor
discontinuitati ale zidariei	se vor umple golurile cu material recuperat de pe sit sau identic, utilizand mortare adevarate
rosturi fara mortar	se va rostui cu mortar adevarat, iar rosturile >3cm se vor inchide cu pirete mici
umiditate in zidarie netencuita	se vor lua masuri pentru indepartarea apelor pluviale de ziduri si ventilarea zidarilor prin rostuire cu mortar adevarat
interventii cu mortar de ciment	se vor indeparta, numai daca este necesar /posibil
tencuiala desprinsa	daca a fost realizata cu ciment, se va indeparta; se va reface cu mortar pe baza de var
tencuiala deteriorata	se va reface/consolida conform recomandarilor restauratorului
invelitoare degradata	se va reface prin inlocuire si completare cu tigle de acelasi tip cu cele existente; coamele se vor fixa cu mortar
coronament din mortar ciment	se va reface ultimul rand al zidariei cu mortar adevarat si se acopera cu invelitoare din tigla de tipul celei existente

fisuri / crapaturi in zidarie	se vor umple cu acelasi material / se va retese zidaria cu piatra sau caramida si se va rostui sau injecta mortar adevarat
tiranti, ancore metalice	se vor curata de rugina, grundui si vopsii; dupa caz, pot fi inlocuite la recomandarea inginerului structurist

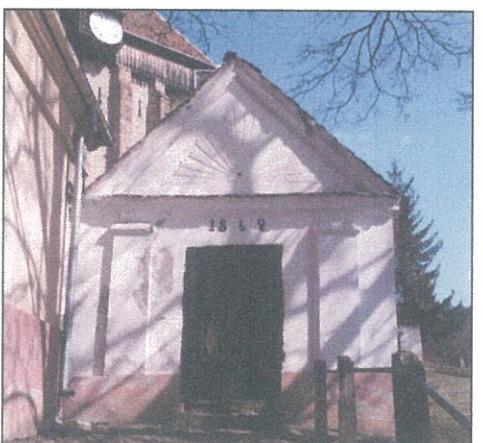
Poarta acces Sud - exterior

degradari: zugraveala prezentand degradari suprafete de tencuiala deteriorata umiditate in zidarie degradari biologice invelitoare degradata
