ANSAMBLUL BISERICII FORTIFICATE SELIȘTAT

BISERICA EVANGHELICĂ C.A. SELISTAT +1.50 - RELEVU

BISERICA - SECTIUNE A-A - RELEVU

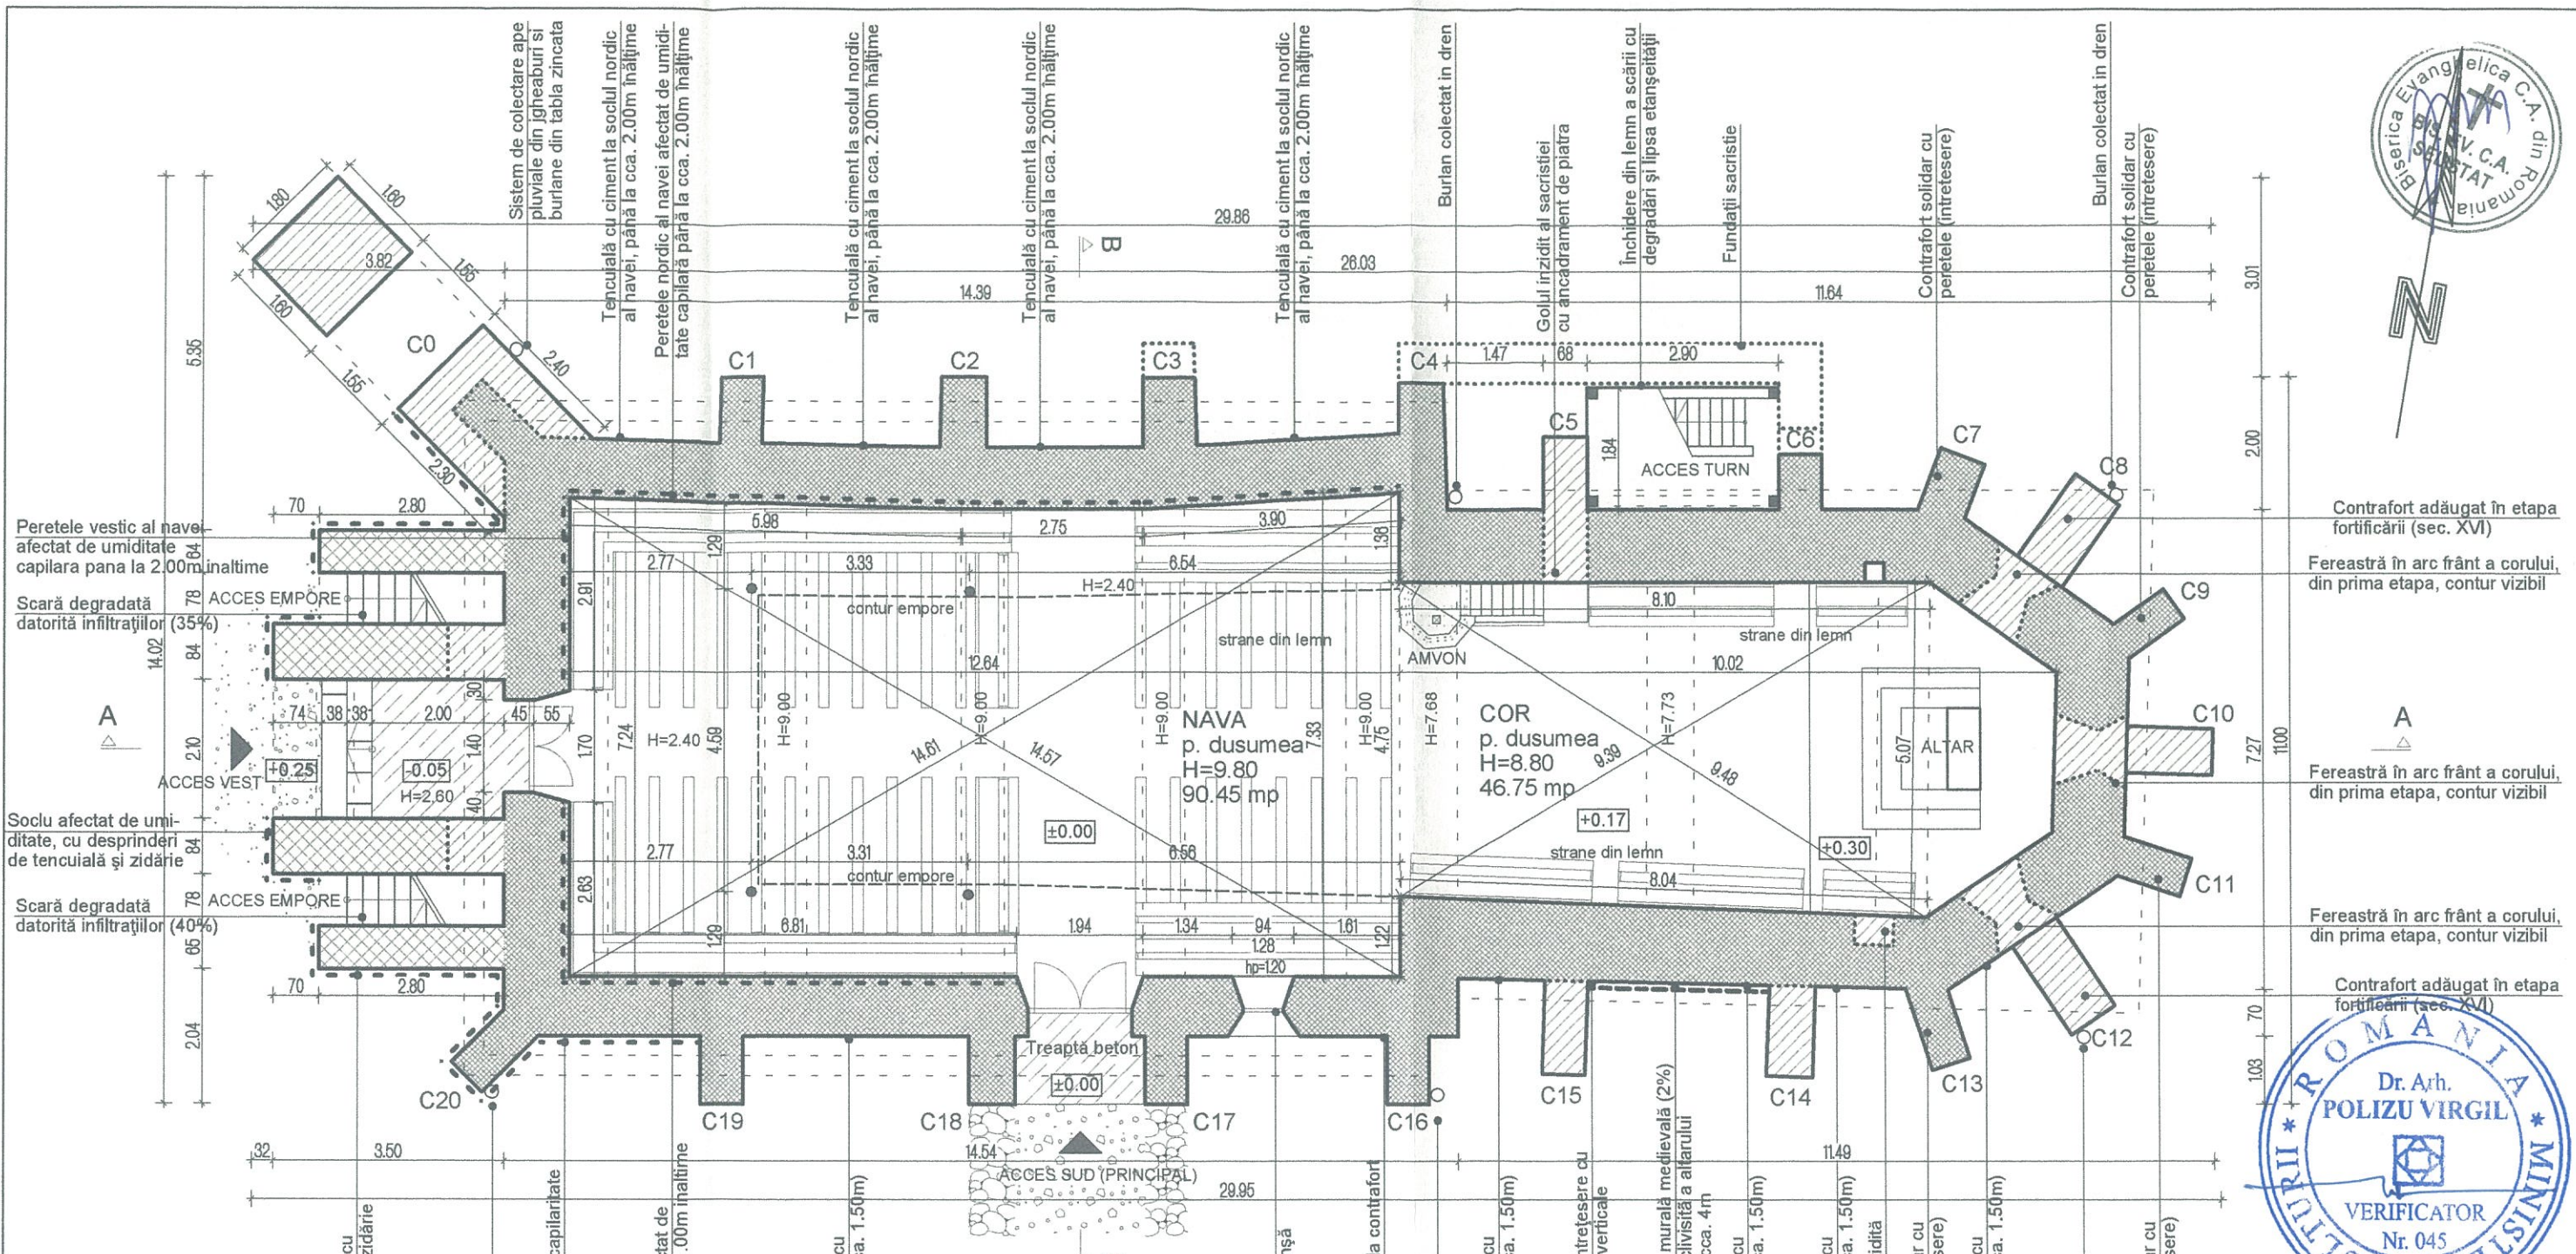
Contrafort adăugat în etapa fortificării (sec. XVI)

Fereastră în arc frânt a corului, din prima etapa, contur vizibil

Contraforturile C0-C4: tencuială sclivisită - căzută în totalitate.
 Contraforturile C5-C15: tencuială de tip arriccio cu suprafața rugoasă.
 Contraforturile C16-20: tencuială sclivisită - degradată până la cca. 4.00m.

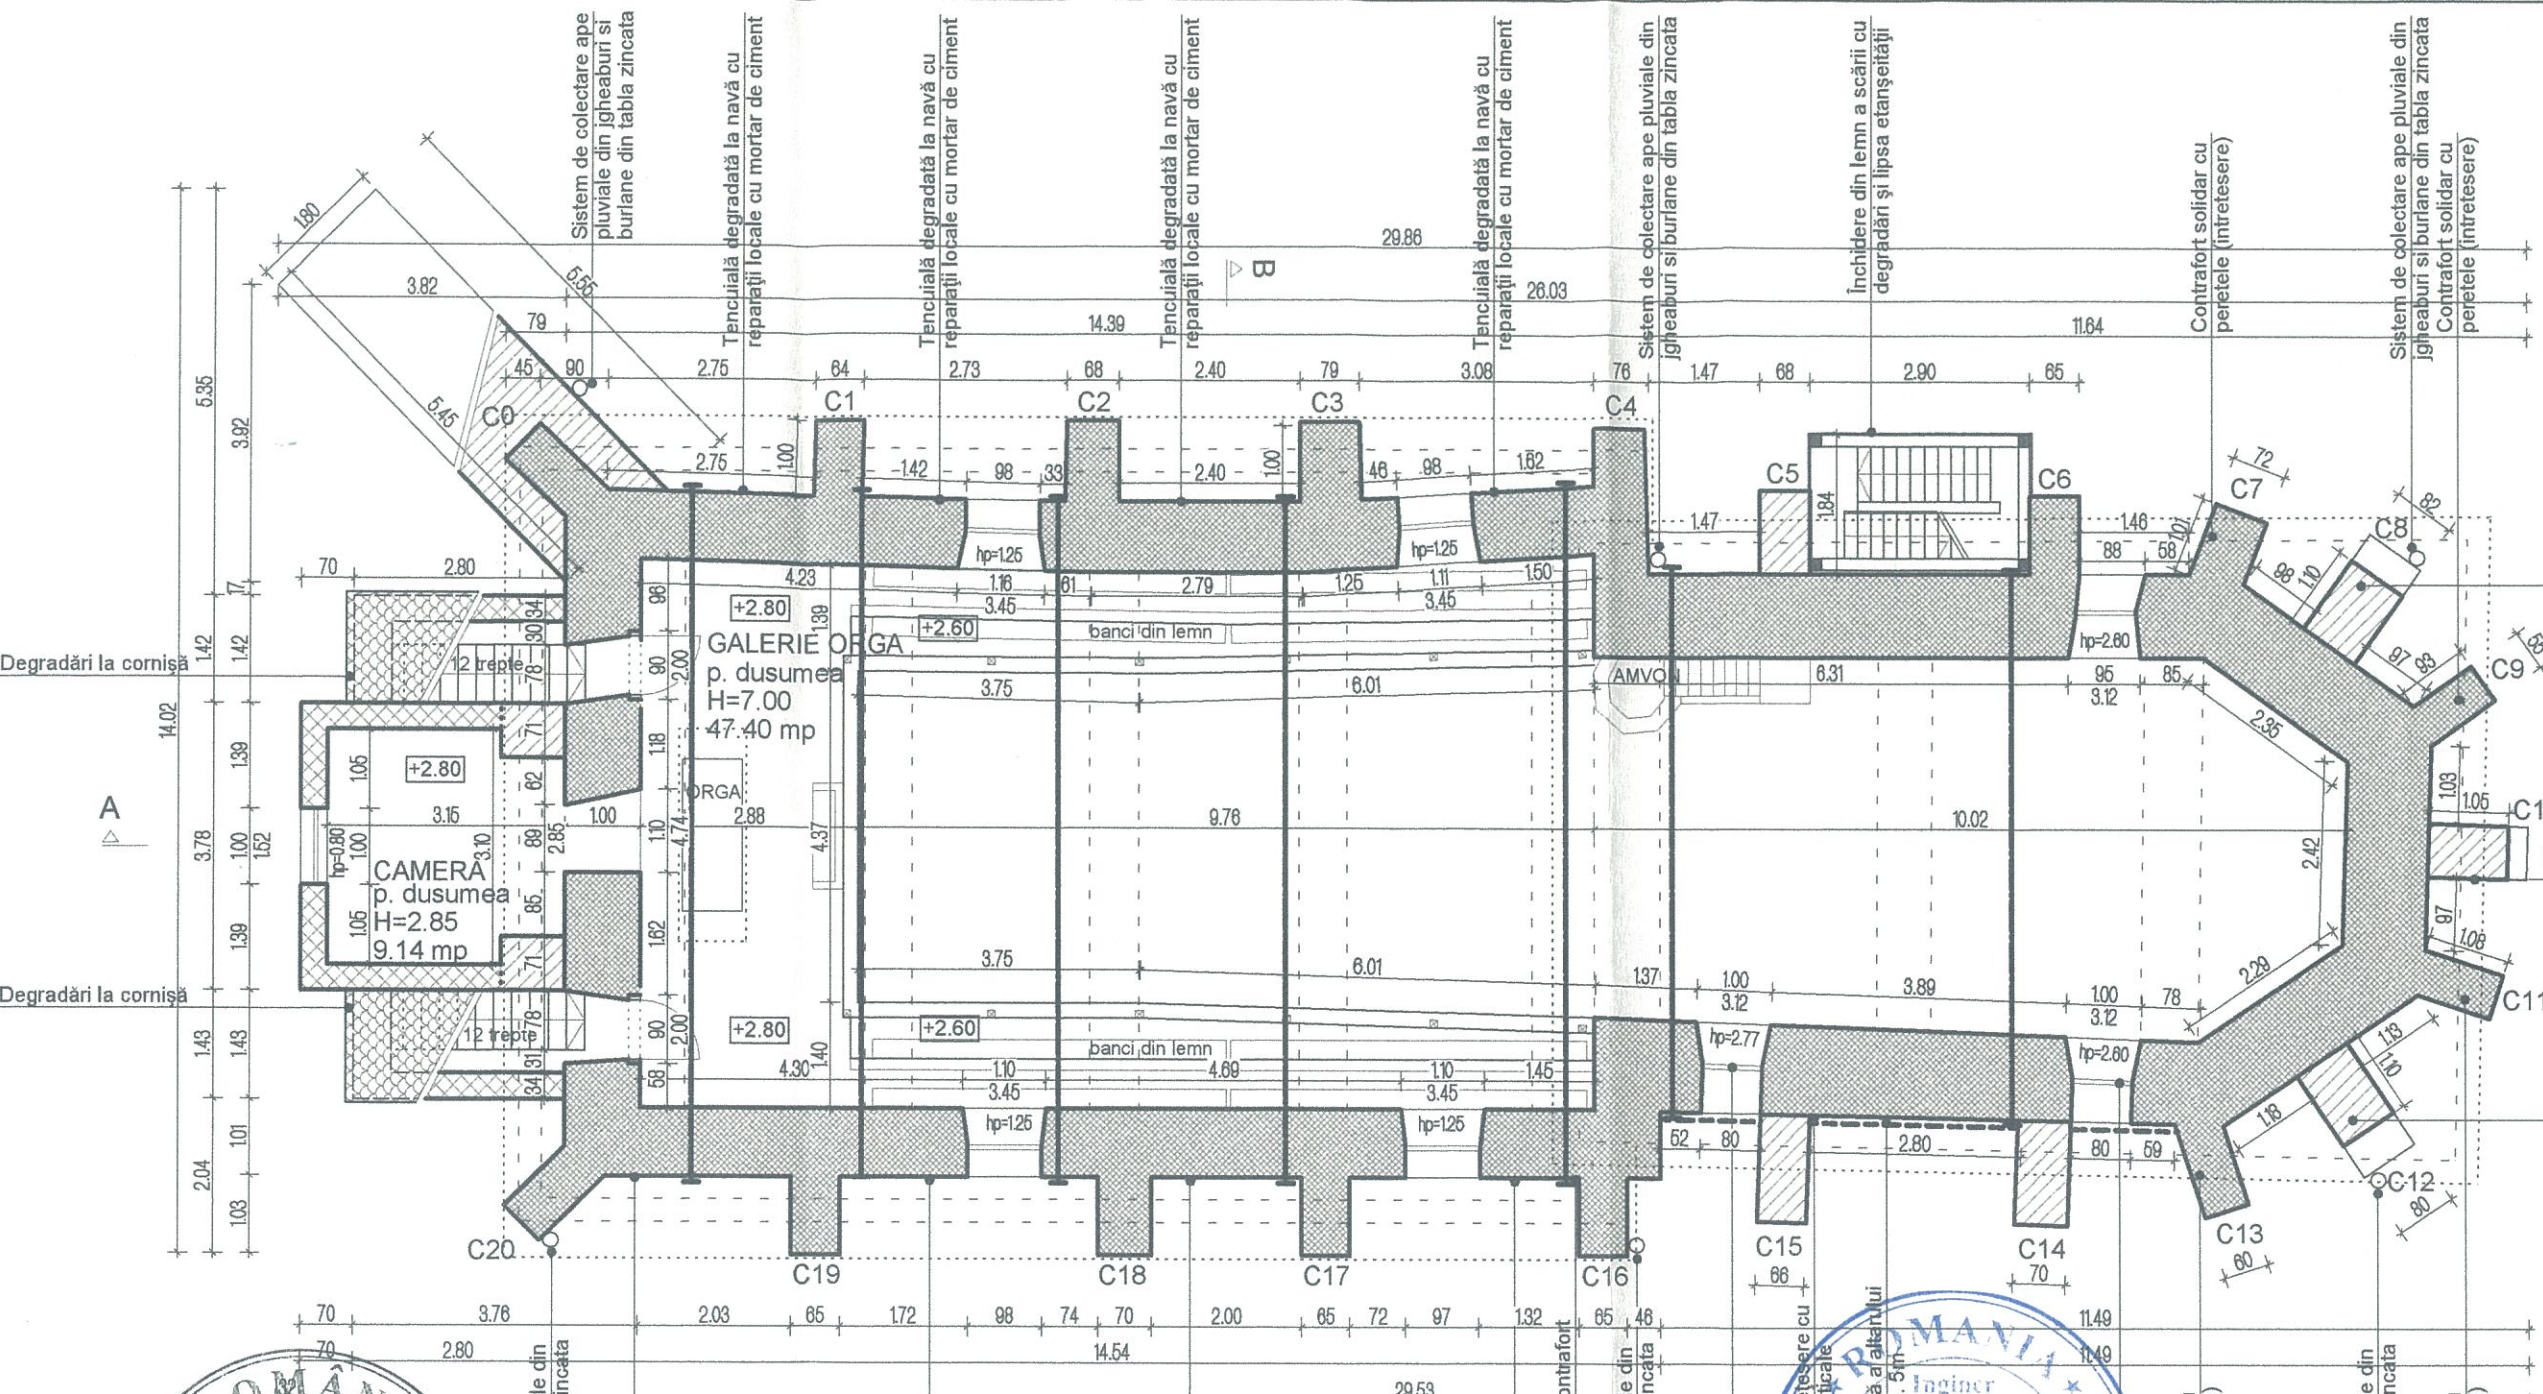
BISERICA - PLAN COTA +4.00 - RELEVU

Contrafort adăugat în etapa fortificării (sec. XVI)

Contraforturile C0-C4: tencuială sclivisită - căzută în totalitate.
Contraforturile C5-C15: tencuială de tip arriccio cu suprafața rugoasă.
Contraforturile C16-20: tencuială sclivisită - degradată până la cca. 4.00m.

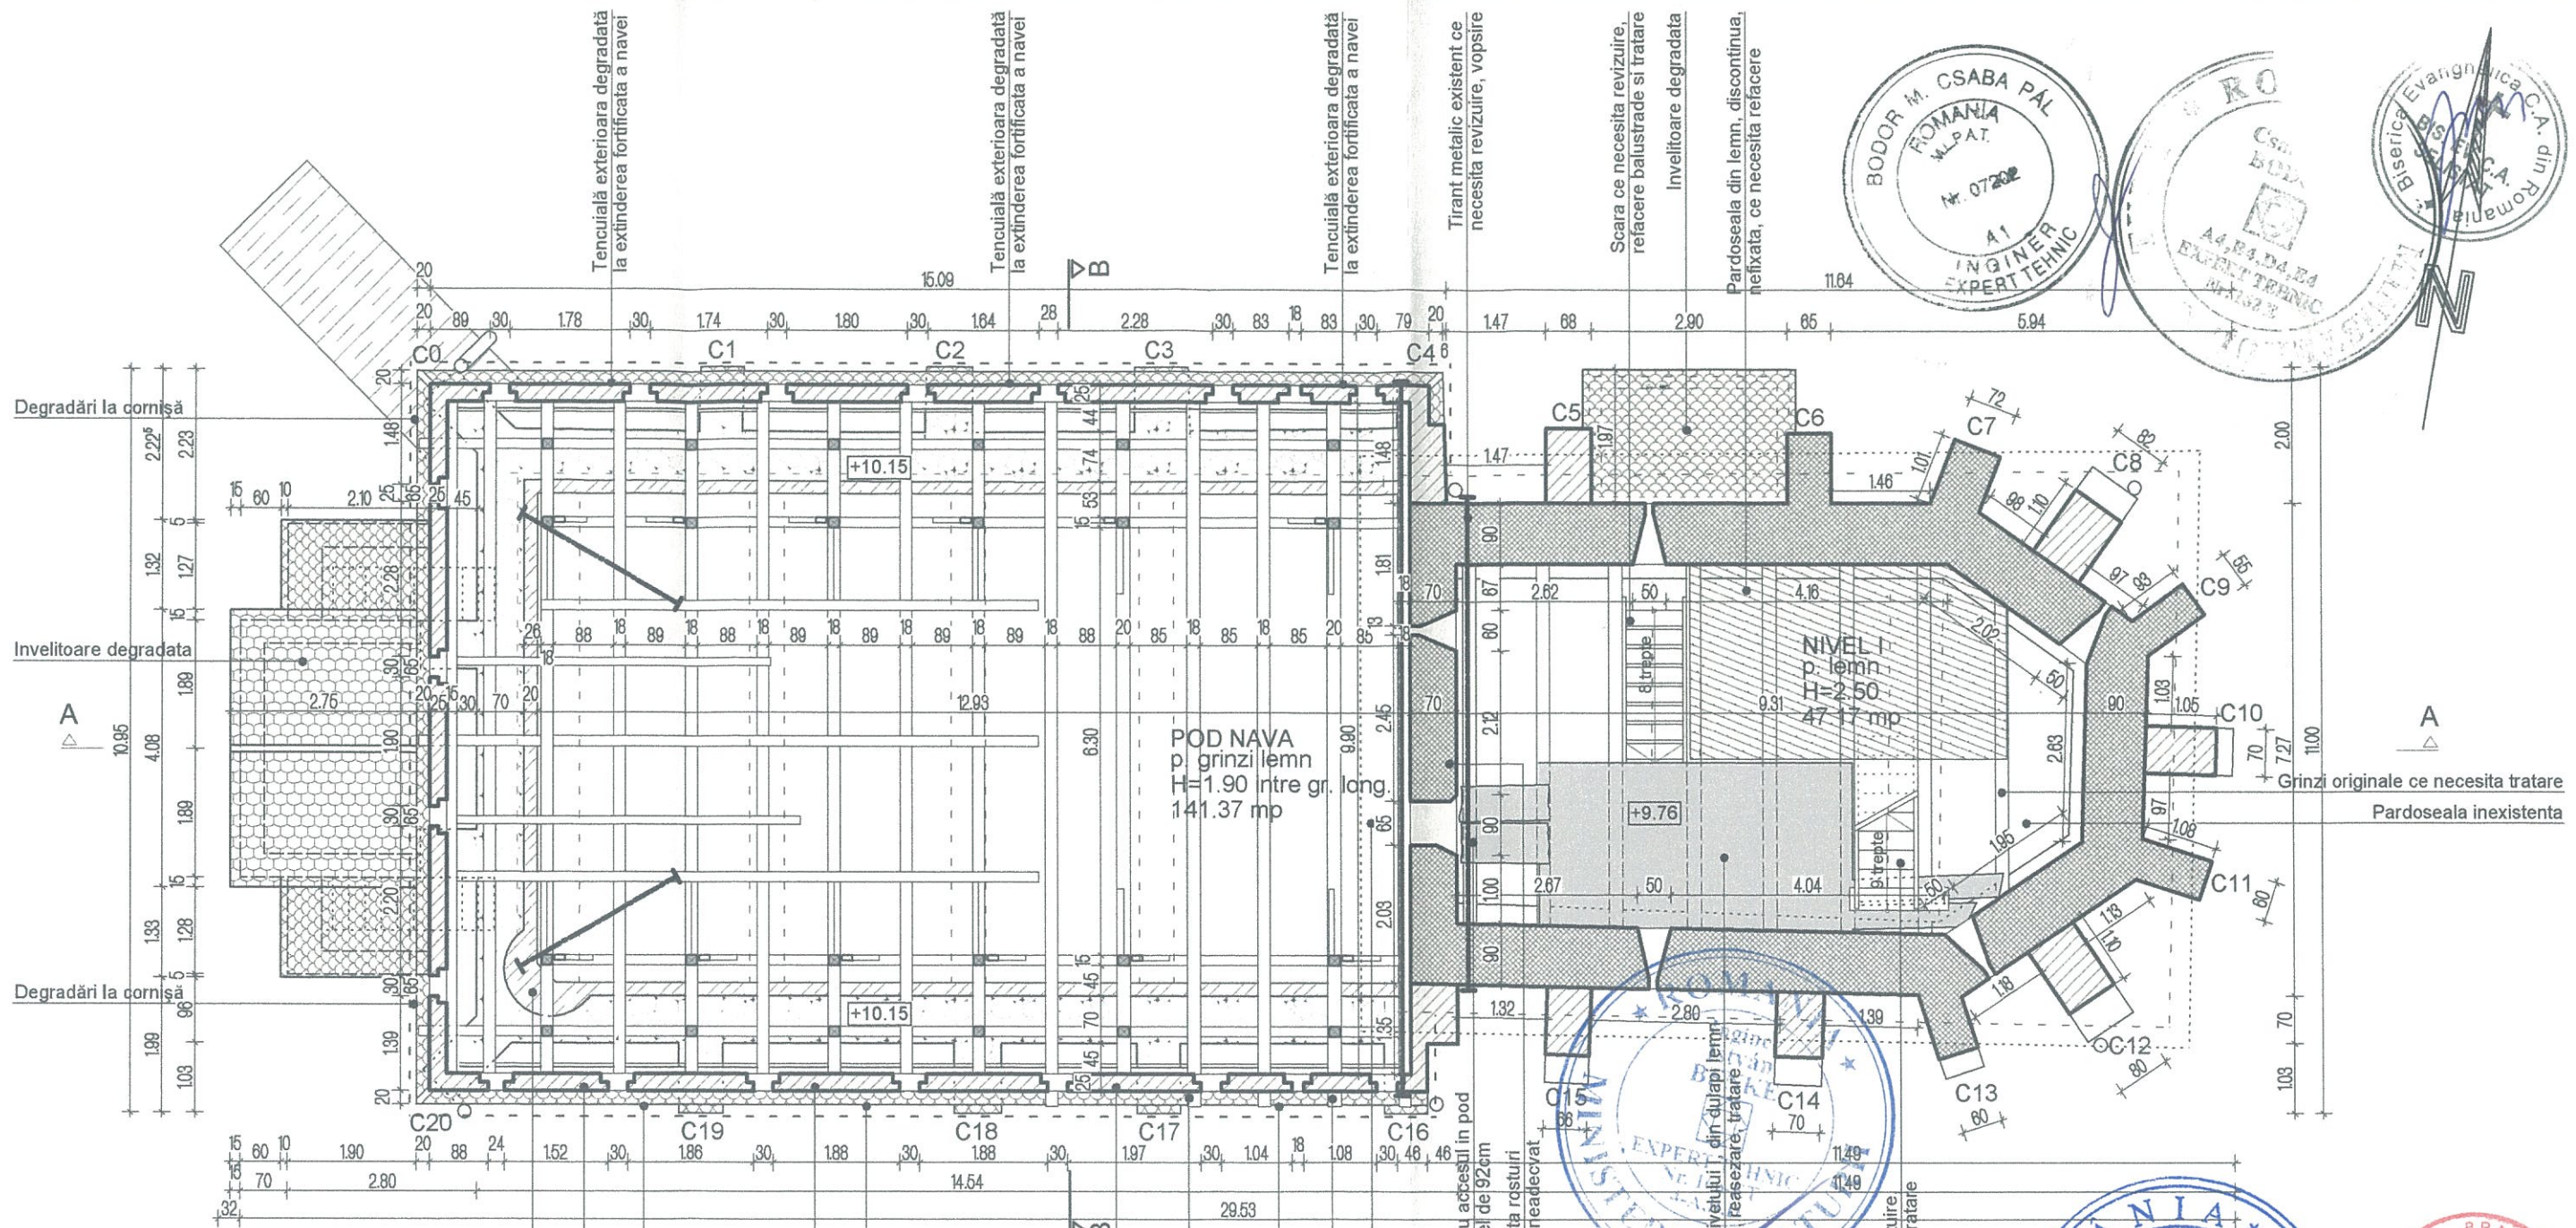
BISERICA - PLAN NIVEL I TURN (COTA +11.50) - RELEVU

Centura beton perimetrala, peste nivelul boltilor, la interiorul zidariei
 Tencuiala exterioara degradată la extinderea fortificata a navei
 Degradări la cornişă
 Tencuială exterioara degradată la extinderea fortificată a navei
 Degradări la cornişă
 Tencuială exterioara degradată la extinderea fortificată a navei
 Degradări la cornişă
 Tencuială exterioara degradată la extinderea fortificată a navei
 Capete de ginzi la exteriorul fatadei
 Degradări la cornişă
 Capete de ginzi la exteriorul fatadei
 Podina inexistentă la accesul în podul navei
 Scara inexistentă pentru accesul în pod nava - diferența de nivel de 92cm
 zidăria de piatra necesită rosturi și înlocuirea mortarului neadekvat
 Pardoseala parțială a nivelului, din dulapi lemn, ce necesită completare, reșezare, tratare
 Scara ce necesită revizuire și refacere balustrade și tratate

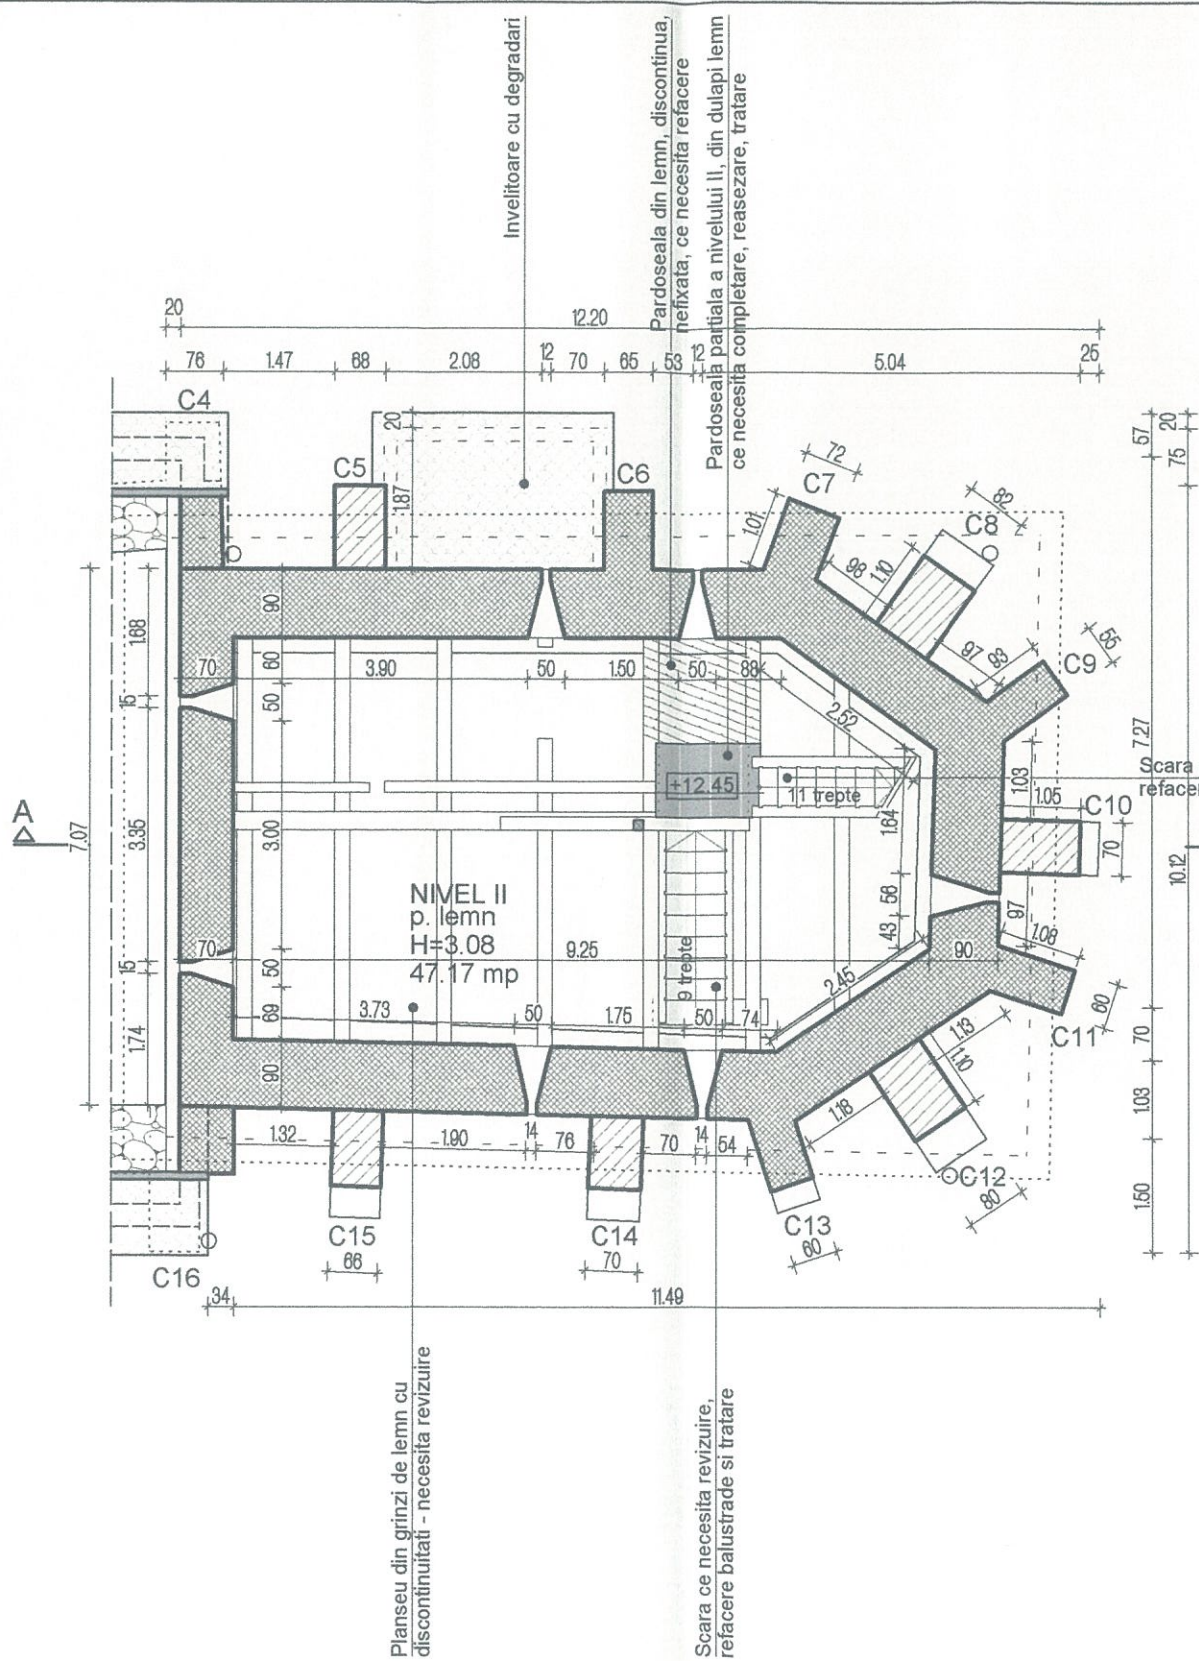
BISERICA - PLAN NIVEL II TURN (COTA +14.00) - RELEVU

consola drum straja, necesita inspectare

Scara ce necesita revizuire, refacere balustrade si tratare

Podina de lemn cu degradari locale

consola drum straja

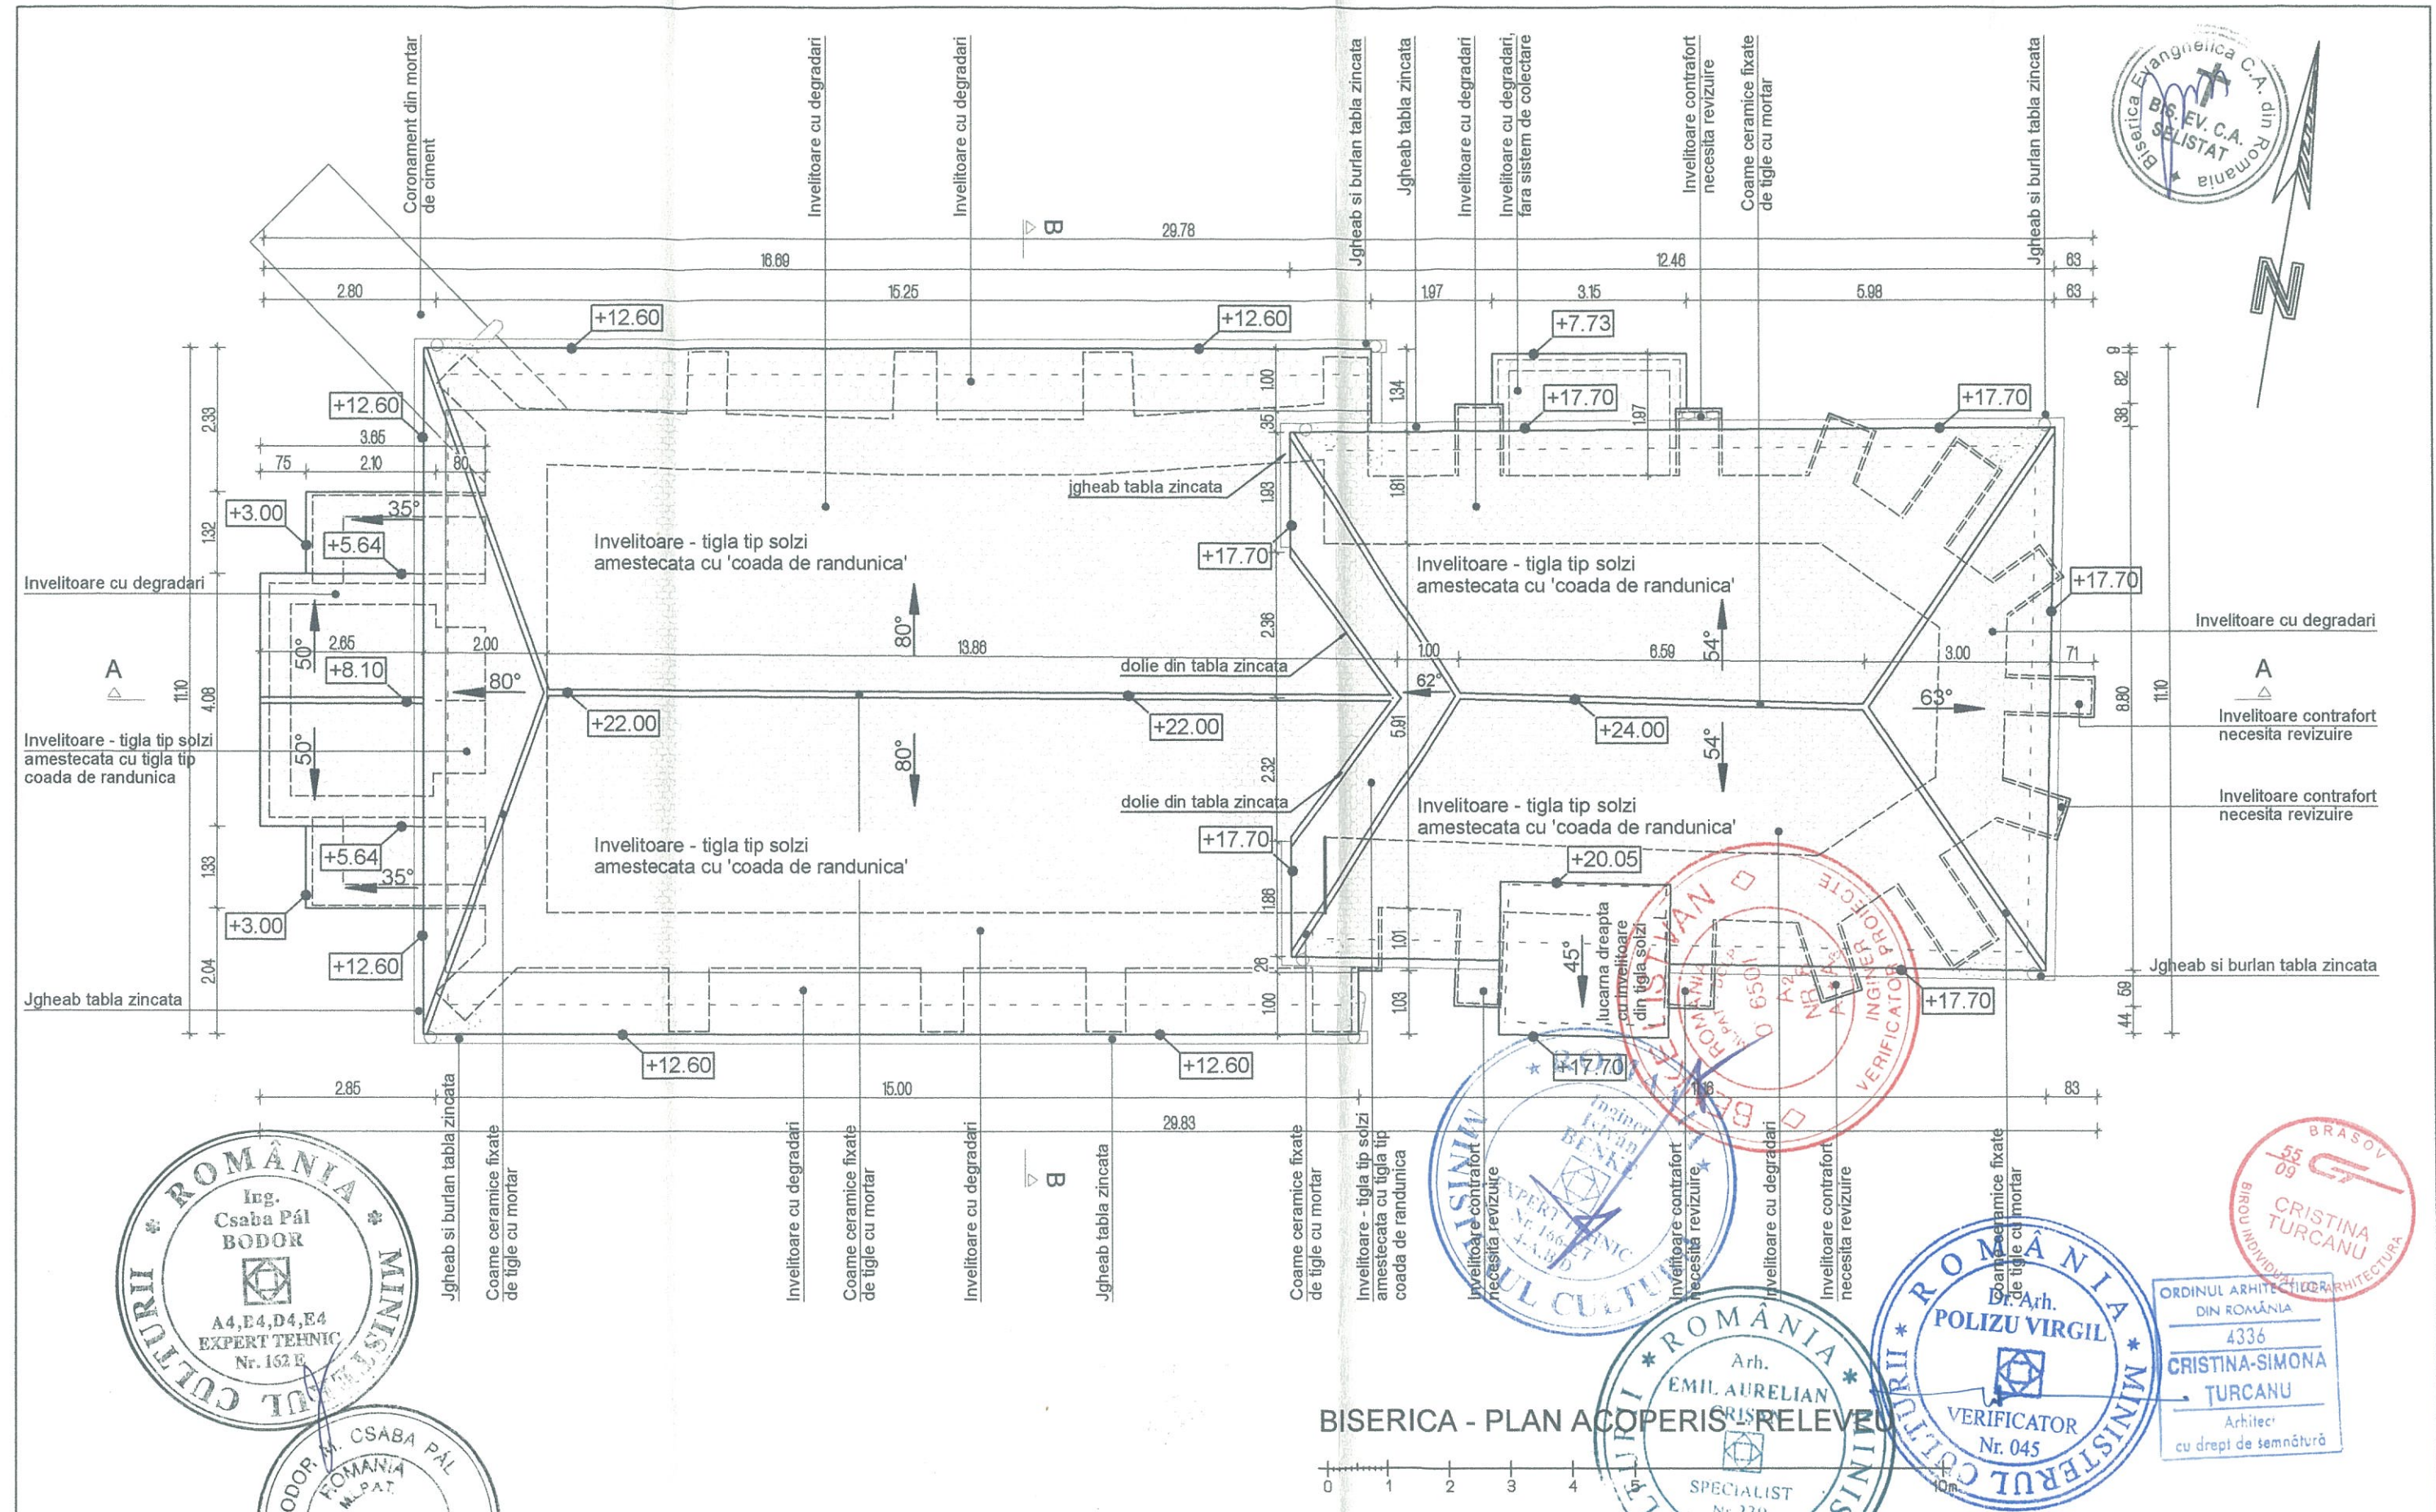
BISERICA - PLAN ACOPERIS - RELEVU

Invelitoare din tigla solzi amestecata cu tigla tip "coada de randunica", montata pe lati din brad

Parazapezi ce necesita inspectare

Sarpanta din lemn stejar si gorun cu degradari locale sau elemente lipsa

Sistem de colectare ape pluviale din jgheaburi si burlane din tabla zincata

Parapet lemn brad cu degradari locale

Brau cu invelitoare fixata cu mortar, necesita inlocuiri tigla

Lipseste scara de acces in podul navei

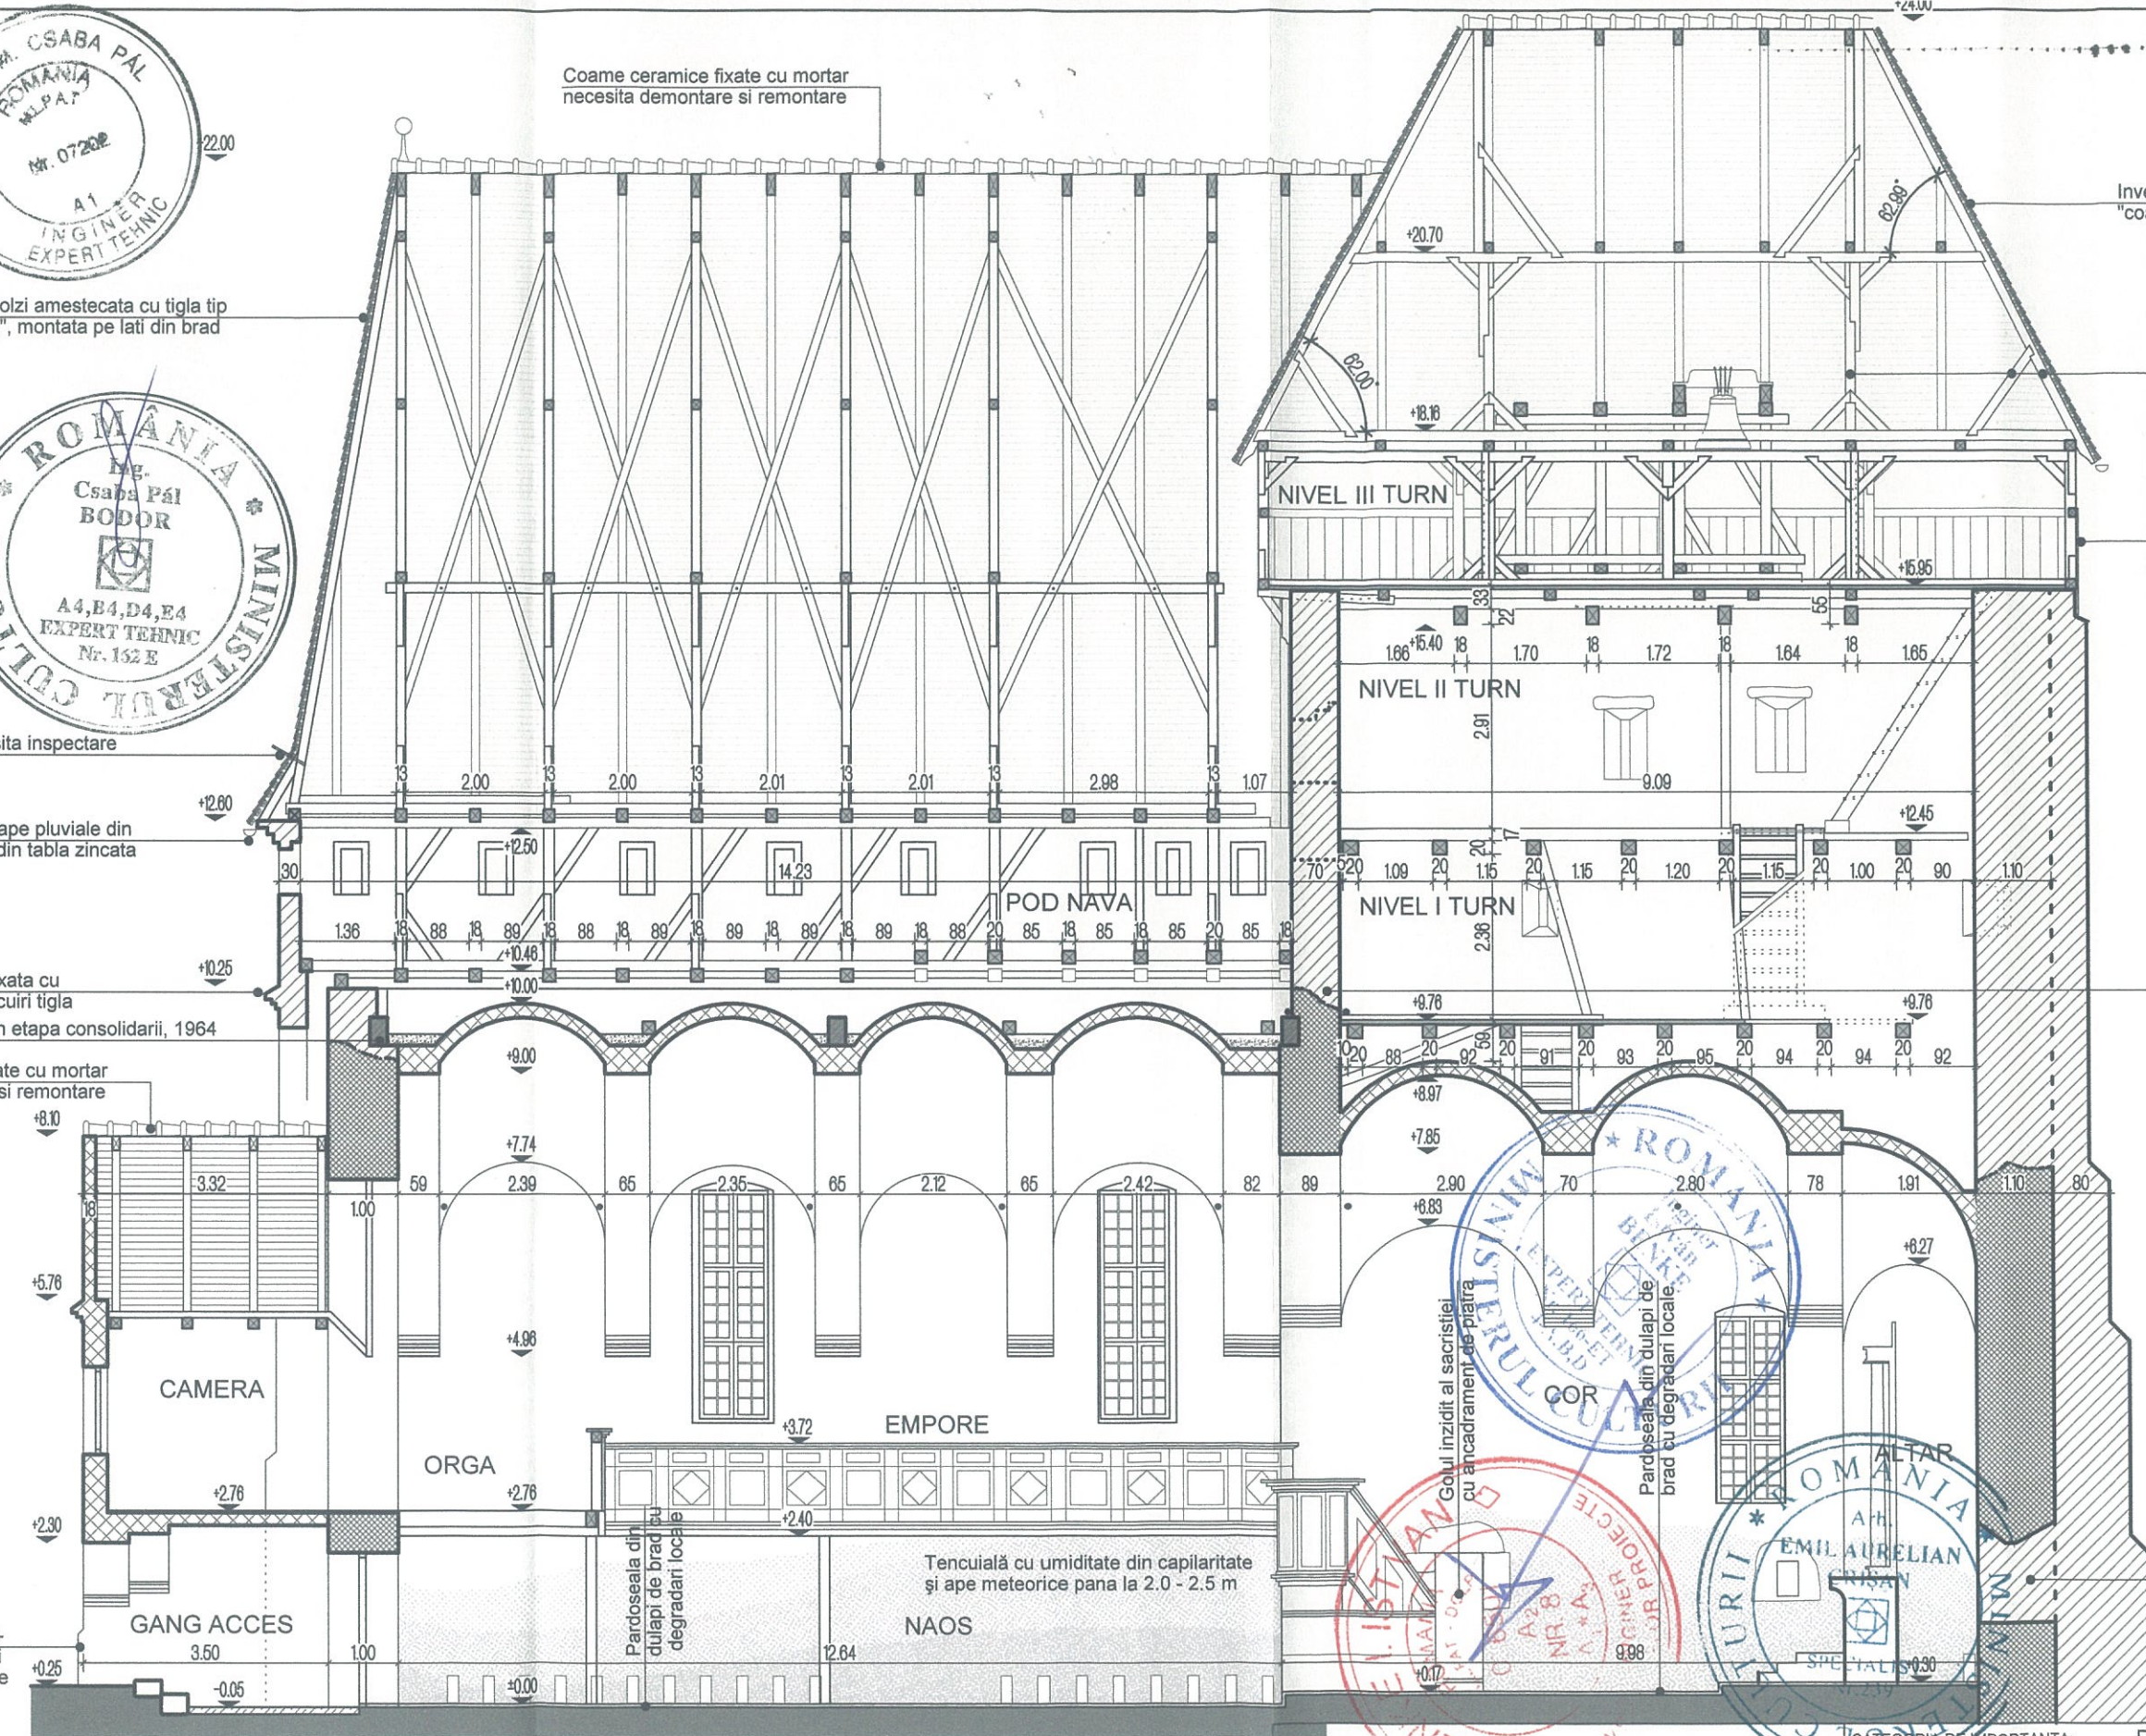
Centura din beton din etapa consolidarii, 1964

Coame ceramice fixate cu mortar necesita demontare si remontare

Soclu afectat de umiditate, cu desprinderi de tencuială și zidărie

Fereastră în arc frânt a corului, din prima etapa, contur vizibil

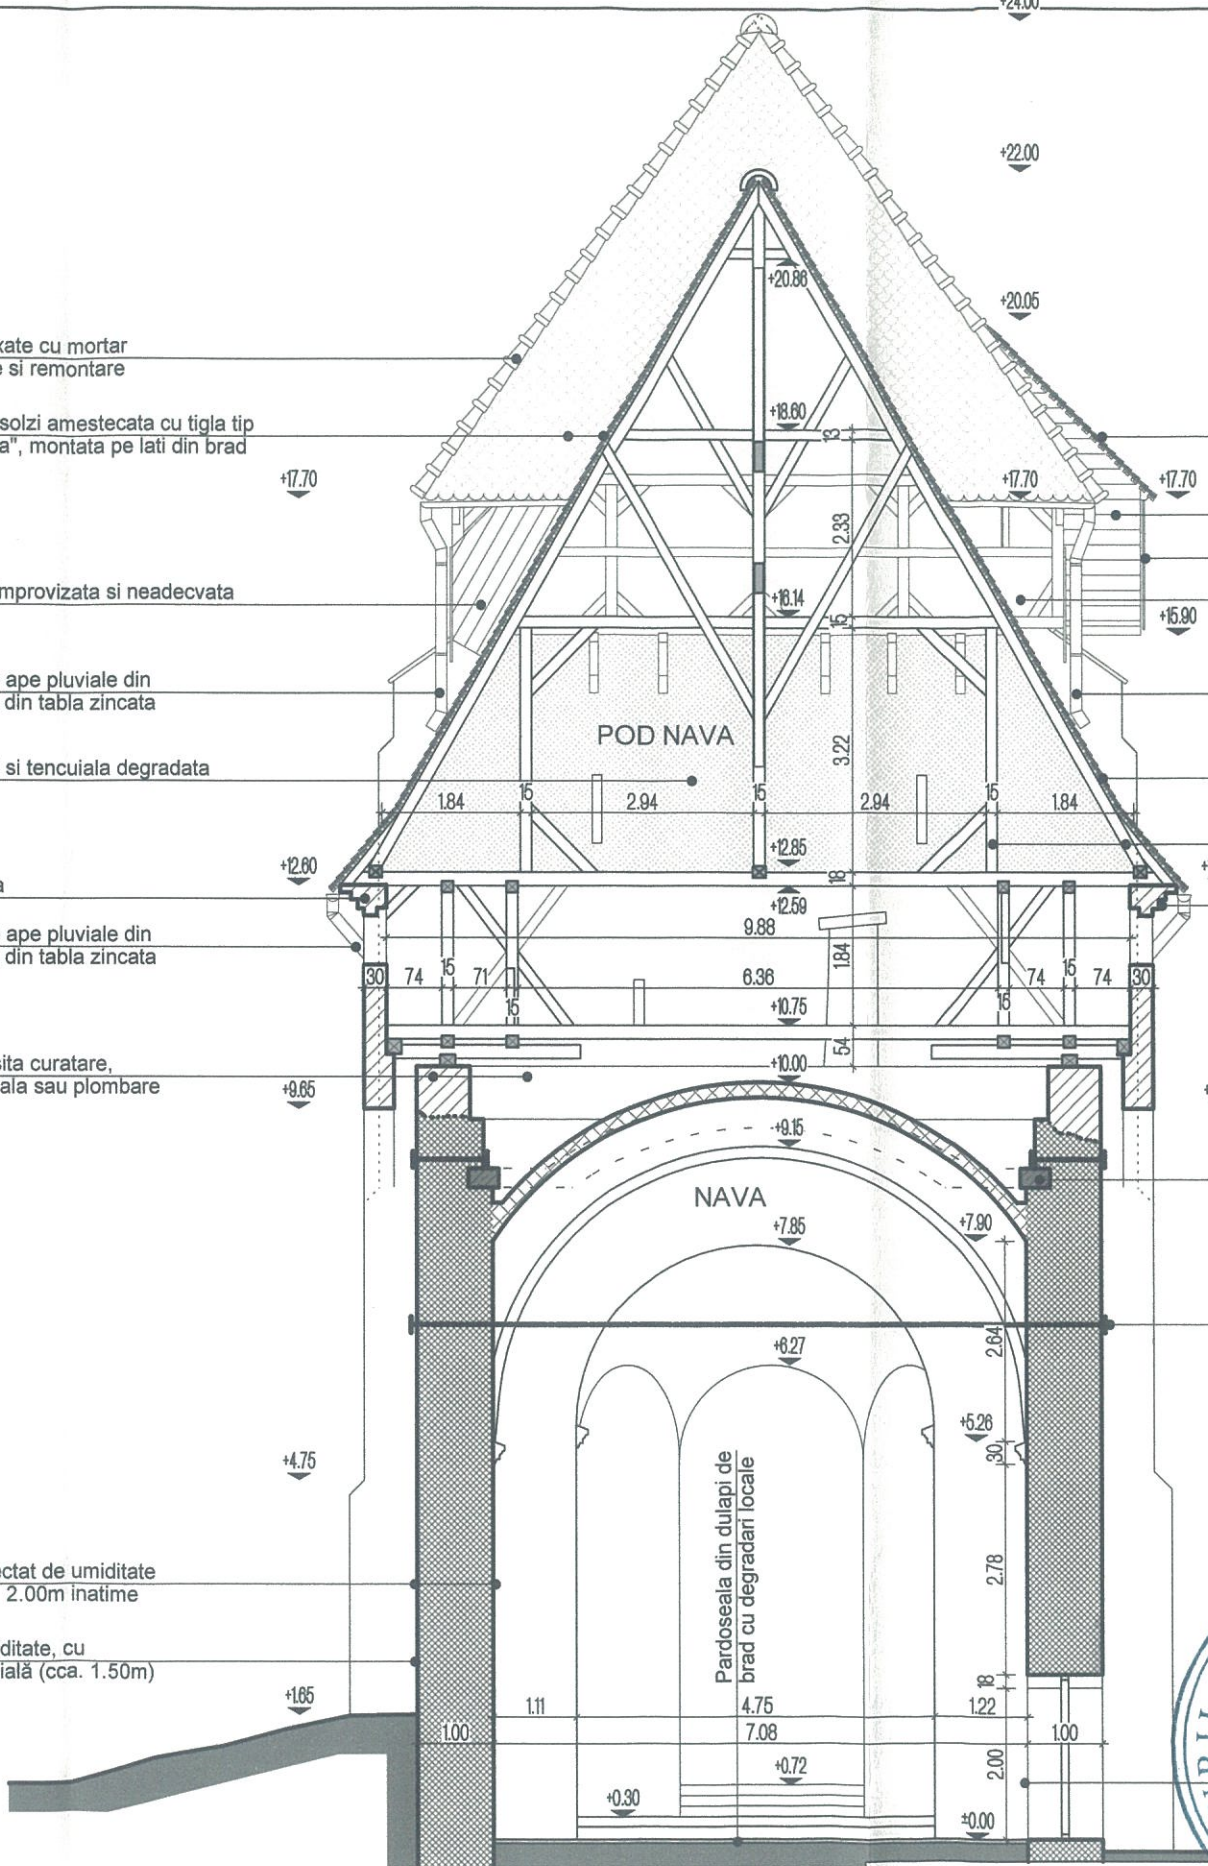
BISERICA - SECTIUNE B-B - RELEVU

Coame ceramice fixate cu mortar
necesita demontare si remontare

Invelitoare din tigla solzi amestecata cu tigla tip
"coada de randunica", montata pe lati din brad

Inchidere din lemn improvizata si neadecvata

Perete cu fisuri mici si tencuiala degradata

Degradari la cornisa

Coronamentul necesita curatare,
rostriure, refacere locala sau plombare

Peretele nordic e afectat de umiditate
capilara pana la cca. 2.00m înaltime

Soclu afectat de umiditate, cu
desprinderi de tencuială (cca. 1.50m)

Lucarna din lemn cu consola lipsa

Cadran metalic ceas ce necesita refunctionalizare

Parapet din zidarie de caramida
ce necesita placare cu lemn brad

Sarpanta din lemn stejar si gorun cu
degradari locale sau elemente lipsa

Tirant metalic ce se va întinde, curata si grunduit

Peretele sudic al navei afectat de umiditate
capilară până la cca. 1.00m înaltime

DEGRADARI SI INTERVENTII - CONSERVARE, REPARATII		
	vegetatie crescuta pe zidarie	indepartarea vegetatiei, inclusiv a radacinilor
	discontinuitati ale zidariei	se vor umple golurile cu material recuperat de pe sit sau identic, utilizand mortare adecvate
	rosturi fara mortar	se va rostui cu mortar adecvat, iar rosturile >3cm se vor inchide cu pietre mici
	umiditate in zidarie netencuita	se vor lua masuri pentru indepartarea apelor pluviale de ziduri si ventilarea zidariilor prin rostuire cu mortare adecvate
	interventii cu beton	se vor indeparta, numai daca este necesar /posibil
	tencuiala desprinsa	daca a fost realizata cu ciment, se va indeparta; se va reface cu mortar pe baza de var
	tencuiala deteriorata	se va reface/consolida conform recomandarilor restauratorului
	invelitoare degradata	se va reface prin inlocuire si completare cu tigle de acelasi tip cu cele existente; coamele se vor fixa cu mortar

interventii cu mortar ciment	se va reface ultimul rand al zidariei cu mortar adecvat si se acopera cu invelitoare din tigla de tipul celei existente
	fisuri / crapaturi in zidarie	se vor umple cu acelasi material / se va reteza zidaria cu piatra sau caramida si se va rostui sau injecta mortar adecvat
	tiranti, ancore metalice	se vor curata de rugina, grundui si vopsi; dupa caz, pot fi inlocuiti la recomandarea inginerului structurist
