PROIECTANT 55/09 CRISTINA TURCANU BIROU INDIVIDUAL DE ARHITECTURA Brasov, str. Cibinului 8, tel. 0721116988, cristina.began@gmail.com		CATEGORIA DE IMPORTANTA: B CLASA DE IMPORTANTA: II	
BENEFICIAR: PAROHIA EVANGHELICA C.A. CINCU		PROIECT NR. 03/2018	
SPECIFICATIE	NUME	SEMNATURA	SCARA
SEF PROIECT	arh. Emil CRISAN		-
PROIECTAT	arh. Cristina TURCANU		DATA
DESENAT	arh. Cristina TURCANU		08.2018
TITLU PROIECT: LUCRARI DE REPARATII, CONSERVARE SI INTRODUCERE IN CIRCUITUL TURISTIC AL ANSAMBLULUI BISERICII FORTIFICATE EVANGHELICE CINCU - jud. Brasov		FAZA DTAC / PT	
TITLU PLANSA RELEVU SI PROPUNERI ZID INCINTA - TRONSOANELE AB SI BC		PLANSA NR. A3.01

PROIECTANT 55 09  CRISTINA TURCANU BIROU INDIVIDUAL DE ARHITECTURA Brasov, str. Cibinului 8, tel. 0721116988, cristina.began@gmail.com	CATEGORIA DE IMPORTANTA: B	CLASA DE IMPORTANTA: II
BENEFICIAR: PAROHIA EVANGHELICA C.A. CINCU	PROIECT NR. 03 /2018	FAZA DTAC / PT
SPECIFICATIE	NUME	SEMNATURA
SEF PROIECT	arh. Emil CRISAN	
PROIECTAT	arh. Cristina TURCANU	DATA
DESENAT	arh. Cristina TURCANU	08.2018
TITLU PROIECT: LUCRARI DE REPARATII, CONSERVARE SI INTRODUCERE IN CIRCUITUL TURISTIC AL ANSAMBLULUI BISERICII FORTIFICATE EVANGHELICE CINCU - jud. Br

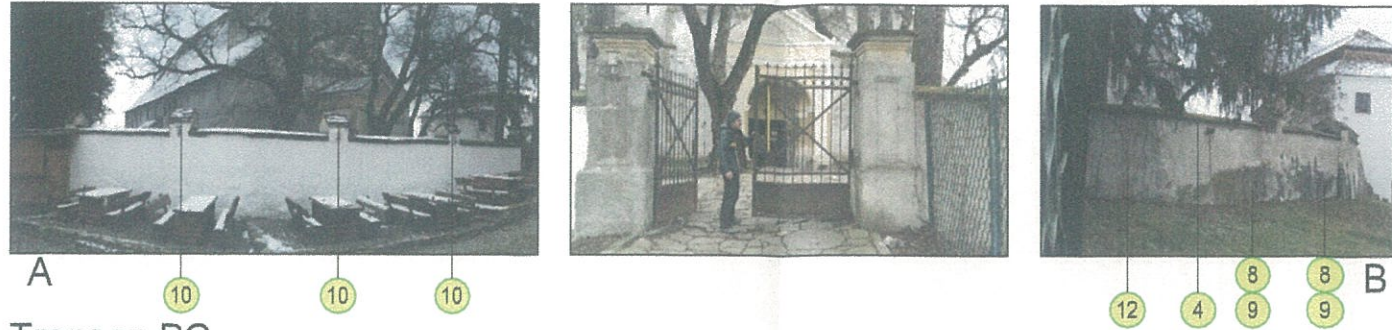
Tronson AB  
exterior incinta

Tronson AB

degradari: zidarie piatra prezentand degradari  
interventii cu mortar de ciment  
tencuiala desprinsa  
suprafete de tencuiala deteriorata  
umiditate in zidarie  
crapaturi / fisuri in zidarie  
coronament din zidarie de piatra naturala cu degradari  
poarta metalica degradata

inventariere degradari	lucrari de reparatii
1 rosturi fara mortar	rostuire cu mortar adecvat, inchiderea rosturilor >3cm cu pietre mici
2 zidarie piatra / caramida prezentand degradari	desprinderea elementelor degradate si inlocuirea cu acelasi material
3 zidarie piatra / caramida cu goluri	umplerea golurilor cu material identic
4 completari / interventii cu beton	indepartare numai daca este necesar / posibil
5 tencuiala desprinsa cu goluri	umplerea golurilor, consolidarea marginilor
6 suprafete de tencuiala deteriorata	consolidare conform recomandarilor restauratorului
7 suprafete sau fragmente cu fresca/ elemente decor.piatra	conservare conform studiului de parament / restaurator piatra
8 umiditate in zidarie	vezi lucrari recomandate in descrierea masurilor propuse
9 degradari biologice	tratamente cu solutii insecto - fungicide
10 invelitoare degradata	refacere invelitoare inlocuire tigle degradate

11 crapaturi / fisuri in zidarie	umplere cu acelasi material si retesere caramizi / pietre - injectare
12 vegetatie crescuta pe zidarie	indepartarea vegetatiei, inclusiv a radacinilor
13 coronament din zidarie de caramida/piatra naturala cu degradari	rostuire, completarea spatiilor prezentand goluri, innoire suprafete cu mortar
14 elemente de tinichigerie metal - tiranti, ancore etc.	inlocuire, curatare de rugina, revopsire

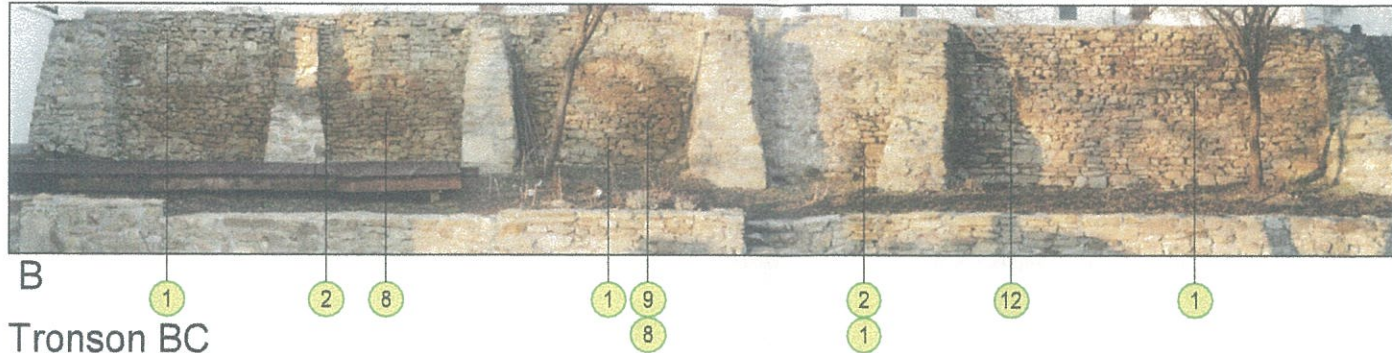
Tronson BC  
exterior incinta

Tronson BC

degradari: rosturi fara mortar  
zidarie piatra prezentand degradari  
interventii cu mortar de ciment  
umiditate in zidarie  
degradari biologice  
crapaturi / fisuri in zidarie  
vegetatie crescuta pe zidarie  
coronament din zidarie de piatra naturala cu degradari

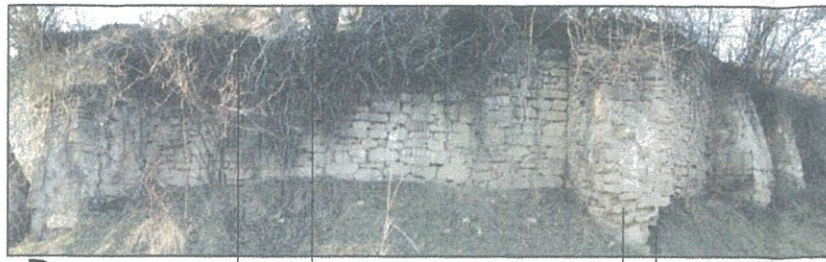
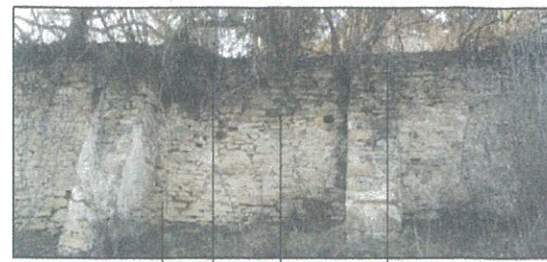
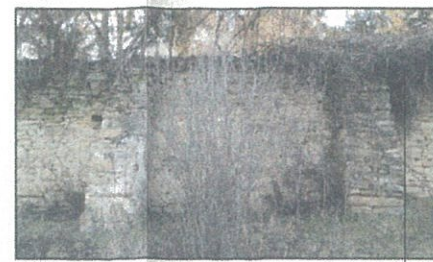
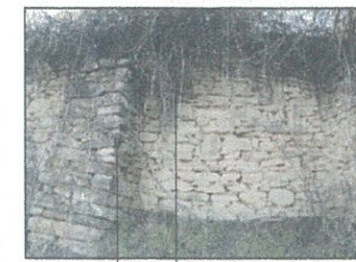
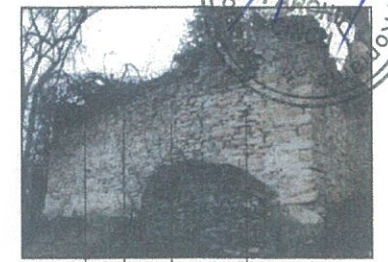
Tronson DE - exterior incinta

D 13 12 1 2

1 12 9 13

12 1 12

2 11 13 8

12 8 1 2 13 9 11

Tronson DE

degradari: rosturi fara mortar  
zidarie piatra prezentand degradari  
umiditate in zidarie  
degradari biologice  
crapaturi / fisuri in zidarie  
vegetatie crescuta pe zidarie  
coronament din zidarie de piatra  
naturala cu degradari

inventariere degradari	lucrari de reparatii
1 rosturi fara mortar	rostuire cu mortar adecvat, inchiderea rosturilor >3cm cu pietre mici
2 zidarie piatra / caramida prezentand degradari	desprinderea elementelor degradate si inlocuirea cu acelasi material
3 zidarie piatra / caramida cu goluri	umplerea golurilor cu material identic
4 completari / interventii cu beton	indepartare numai daca este necesar / posibil
5 tencuiala desprinsa cu goluri	umplerea golurilor, consolidarea marginilor
6 suprafete de tencuiala deteriorata	consolidare conform recomandarilor restauratorului
7 suprafete sau fragmente cu fresca/ elemente decor.piatra	conservare conform studiului de parament / restaurator piatra
8 umiditate in zidarie	vezi lucrari recomandate in descrierea masurilor propuse
9 degradari biologice	tratamente cu solutii insecto - fungicide
10 invelitoare degradata	refacere invelitoare inlocuire tigle degradate

11 crapaturi / fisuri in zidarie	umplere cu acelasi material si retesere caramizi / pietre - injectare
12 vegetatie crescuta pe zidarie	indepartarea vegetatiei, inclusiv a radacinilor
13 coronament din zidarie de caramida /piatra naturala cu degradari	rostuire, completarea spatiilor prezentand goluri, innoire suprafete cu mortar
14 elemente de tinichigerie metal - tiranti, ancore etc.	inlocuire, curatare de rugina, revopsire

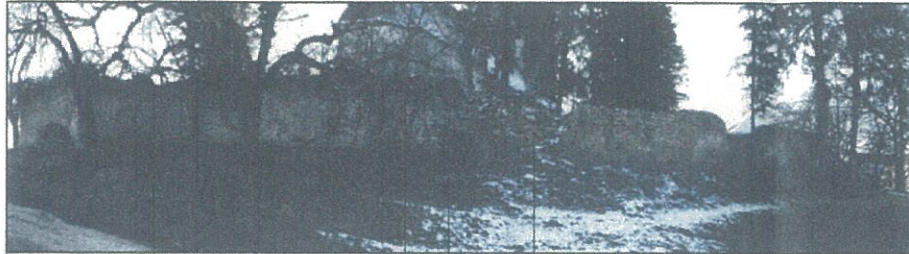
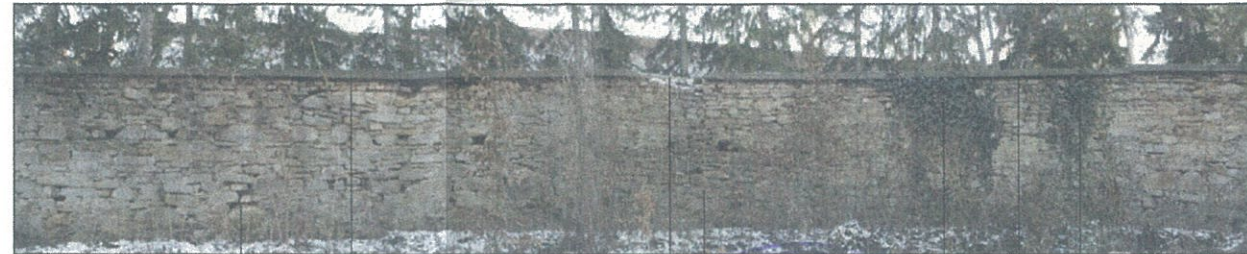
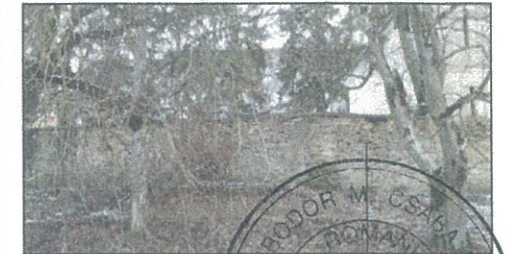
Tronson EF - exterior incinta

E 13 13 1 2 8

2 1

1 4 13 8 12 4 12

Tronson EF

degradari: rosturi fara mortar  
zidarie piatra prezentand degradari  
interventii cu mortar de ciment  
umiditate in zidarie  
degradari biologice  
crapaturi / fisuri in zidarie  
vegetatie crescuta pe zidarie  
coronament din zidarie de piatra  
naturala cu degradari

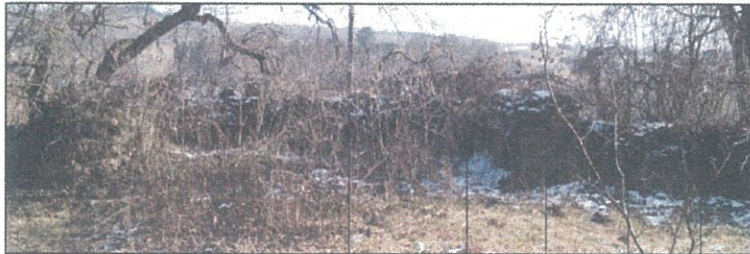
Tronson DE - interior incinta

E 13 8 12 2 13 9

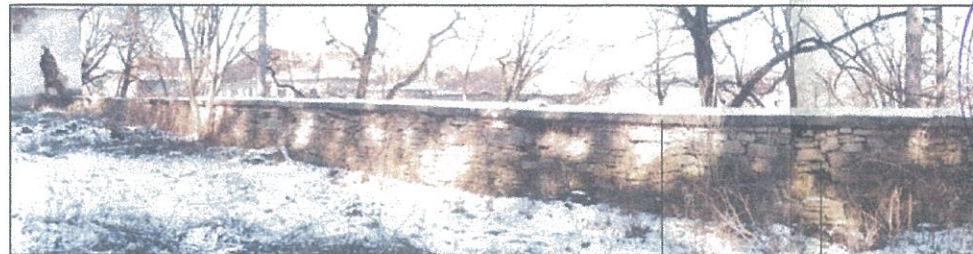
Tronson EF - interior incinta

F 4 1 11

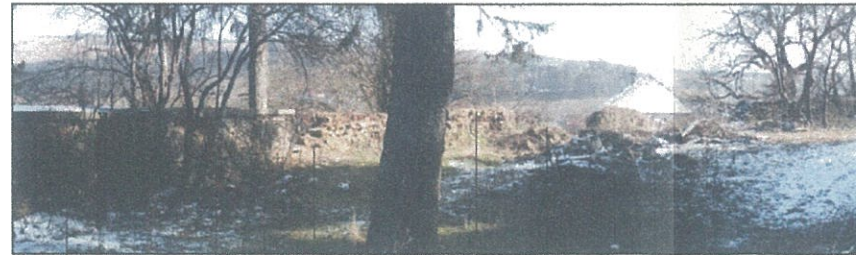
Tronson EF - interior incinta

4 1 2 13 2
