TITLU PROIECT: LUCRARI DE REPARATII, CONSERVARE SI INTRODUCERE IN CIRCUITUL TURISTIC AL ANSAMBLULUI BISERICII FORTIFICATE EVANGHELICE CINCU - jud. Brasov

TITLU PLANSA  
PROPUNERE BISERICA - PLAN PARTER (COTA +2.50)

PLANSĂ NR.  
A4.01

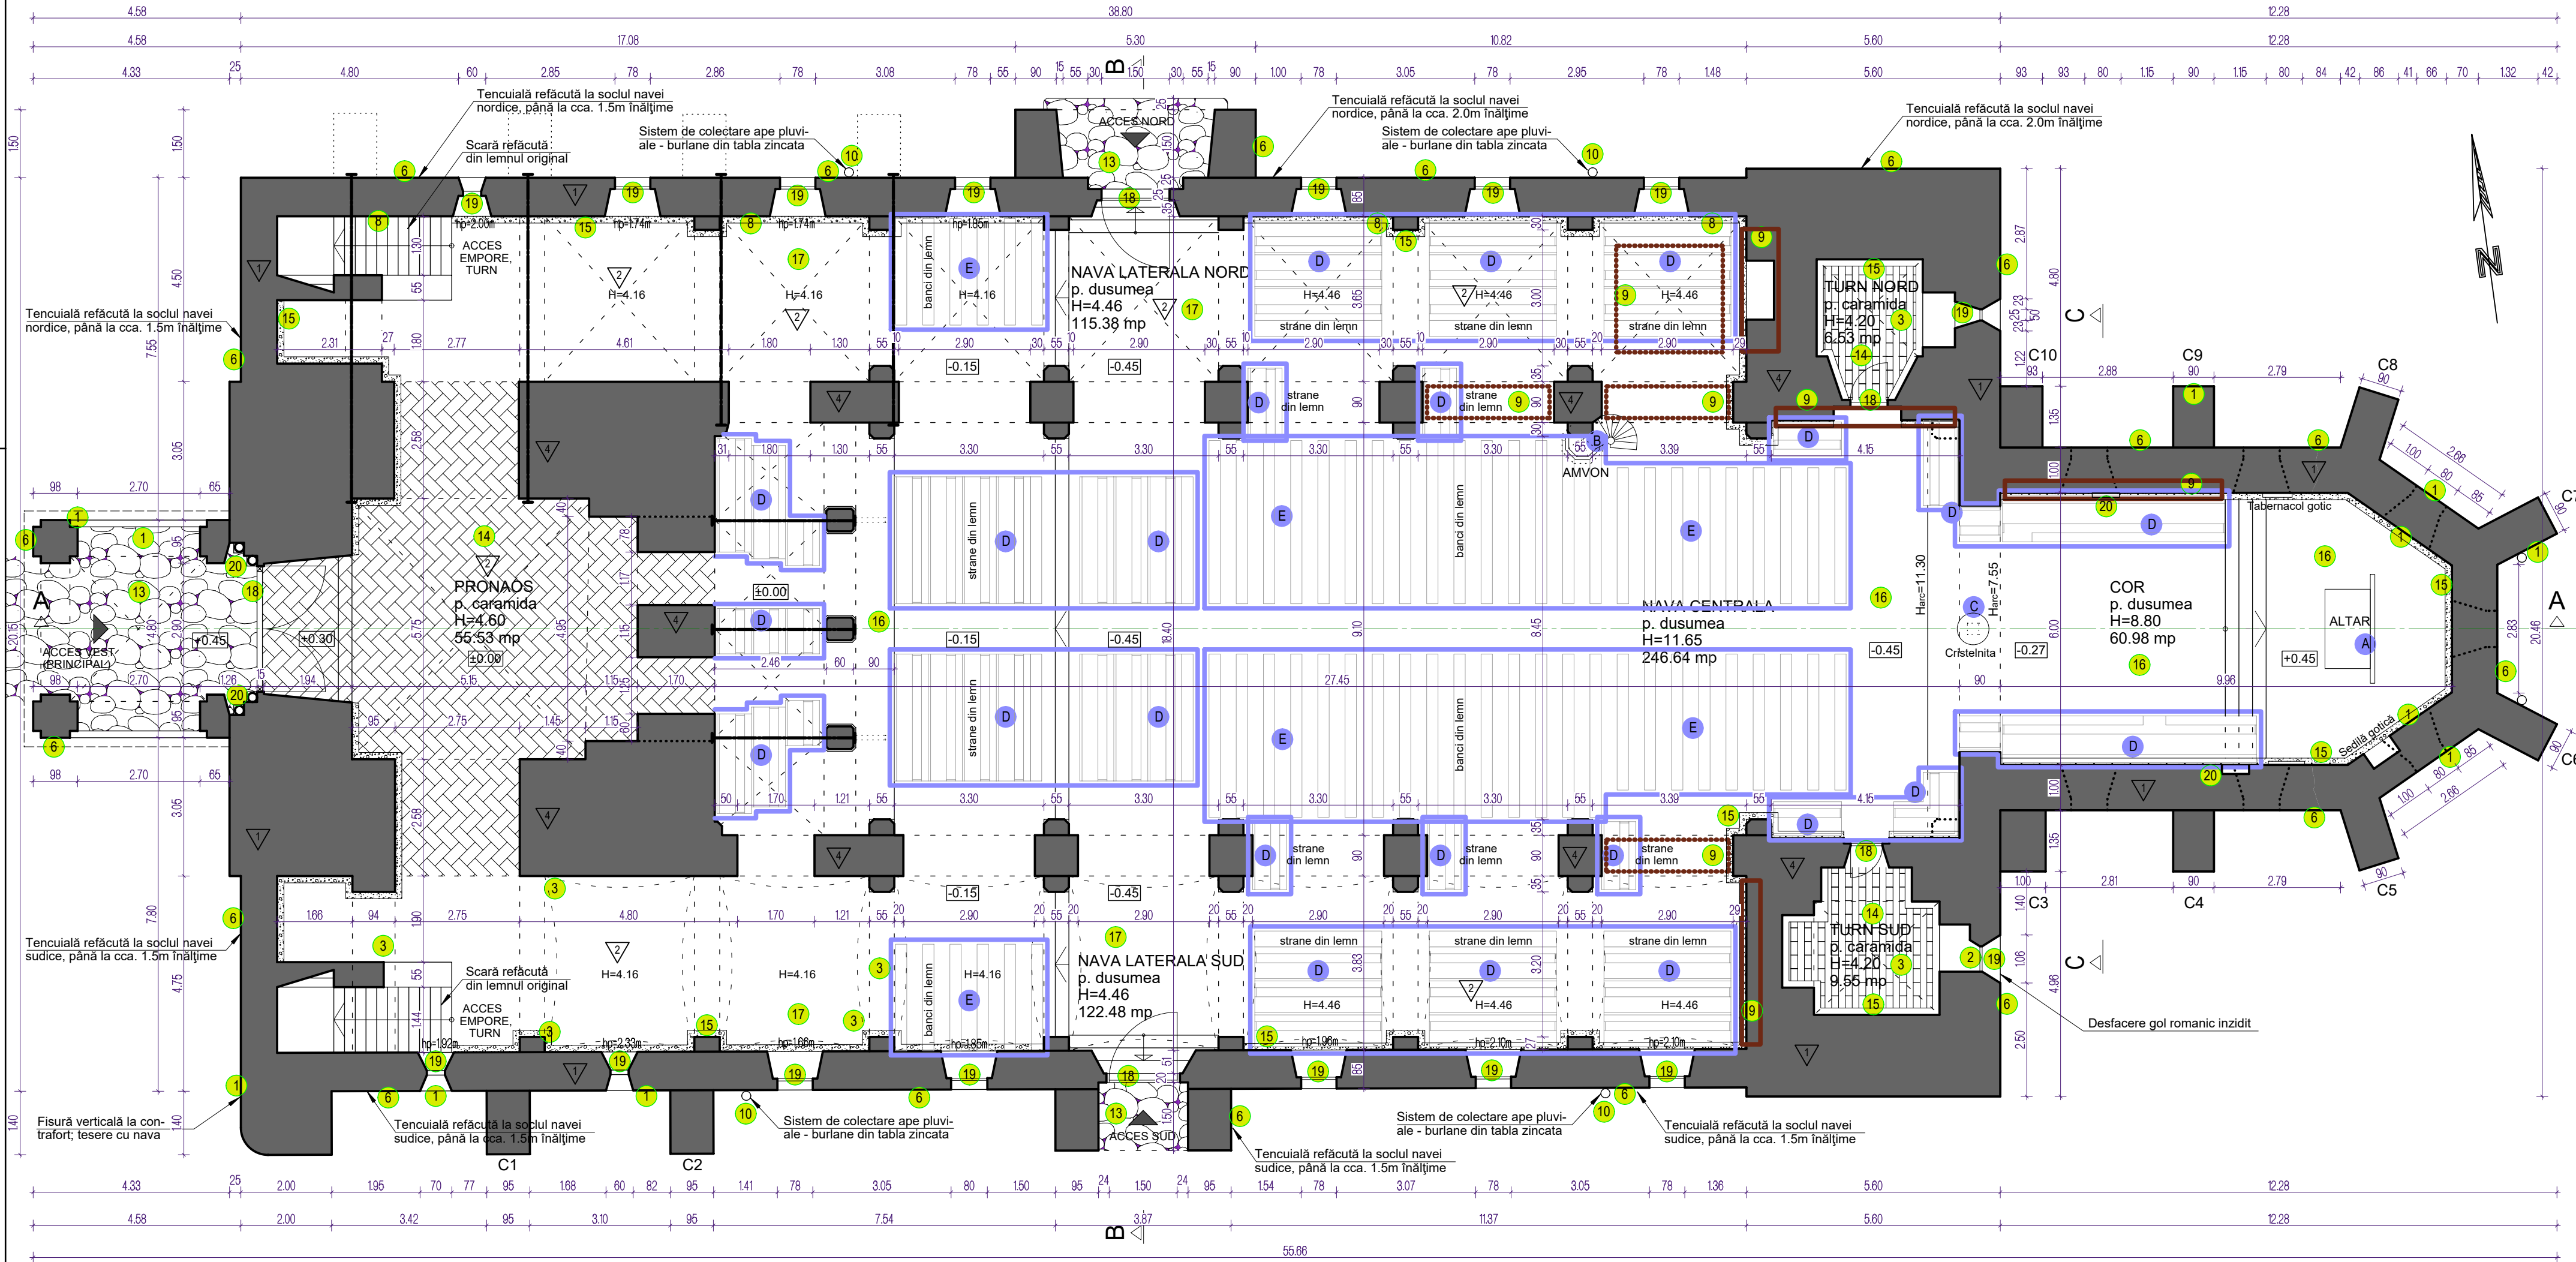
PROPUNERE BISERICA - PLAN PARTER (COTA +2.50)  
scara 1:100

| OBIECTE DE INVENTAR MOBIL - MASURI DE CONSERVARE | | 4 | interventii sarpanta | se va curata, se vor realiza inlocuiri si consolidari cu material similar, pastrand cat mai multe elemente originale;<br>se vor folosi imbinari similare cu cele existente;<br>se vor efectua tratamente cu solutii insecticide si fungicide | 14 | pardoseala noua din caramida | se va realiza la nivelul terenului, la scara de acces in turn, pe strat de nisip, conform detaliului | ELEMENT | SOLUTII CONSTRUCTIVA | STABILITATE LA FOC | GRAD RF |
|---|---|---|---|---|---|---|---|---|---|---|---|
| A | altar din lemn pictat si piatra | se va infolia si proteja in situ | | | 15 | slit pentru ventilare | se va realiza la pardoselile navei, corului si la pardoselile noi un slit perimetral de 15cm cu pietris, pt ventilarea zidarilor | 1 | Pereti portanti | Ziduri piatra, caramida tencuita cu grosimi de 0.8-1.0m | C0<br>REI 180' |
| B | amvon din lemn pictat | se va infolia si proteja in situ | 5 | reparatii invelitoare | 16 | pardoseala existenta din lemn | se va demonta, inspecta, curata, reaseza si repara local | 2 | Pereti exteriori | Bolți de caramida tencuita cu grosime de 20cm | C0<br>REI 45' |
| C | cristelnita din piatra | se va infolia si depozita la interior pe durata santierului se va amplasa in acelasi loc la sfarsit | 6 | tencuieli exterioare | 17 | pardoseala noua din lemn | se va realiza la interiorul turnului, in completarea podestelor si nivelurilor intermediare, conform detaliului | 3 | Plansee peste nave, cor, pronaos | Lemn ignifugat | C1<br>REI 15' |
| D | strane din lemn | se vor demonta si depozita la interior pe durata santierului se vor remonta la distanta de 5cm de pereti la sfarsit | | | 18 | usi lemn | se vor restaura usile din lemn, exterioare (ale acceselor S, N si V), precum si cele interioare (ale turnurilor, ambele niveluri) | 4 | Pereti interiori | Zid de piatra si caramida cu grosime de min. 0.9m | C0<br>EI 60' |
| E | banci din lemn | se vor demonta si depozita la interior pe durata santierului se vor remonta in acelasi loc la sfarsit | | | 19 | frestre lemn | se vor restaura ferestrele din lemn ale navelor laterale si ale corului, de la nivelul parterului si de la nivelul emporului | 5 | Suport invelitoare | Sarpanta si suportul invelitorii - lemn ignifugat | C1<br>R 15' |
| F | orga din lemn | se va infolia si proteja in situ | 7 | profile trase | 20 | elemente decorative din piatra | se vor restaura elementele decorative din piatra de la nivelul corului (tabernacol), arcul cu colonete romanice de la nivelul emporului, portalul vestic si ancadramentele de la gurile turnului | 6 | Invelitoare | Tigla ceramica | C0 |
| 1 | reparatii zidarie | se va reface continuitatea zidariei prin rosturi, rețeseri, impănari, injectări, completări cu material recuperat sau compatibil, cu conservarea materialului original pe cat posibil; | 10 | tinichigerie | se vor curata si revizui igheburile si burlanele existente astfel incat sa nu fie intrerupta continuitatea lor (inlocuiri cca. 20%) | invelitoare tigla solzi istorica | trant metalic | | | | |
| 2 | desfaceri zidarie | se vor desface golurile inzidite, sau se vor marca, dupa caz, atati pe fatada, cat si la interior, sub forma de nise (ferestrele romanice ale turnurilor de est, cea de pe latura estica a corului) | 11 | cadran ceas | se vor curata si refuncționaliza cele trei cadrane de ceas | pardoseala noua de caramida, asezata drept | pardoseala din lespezi piatra | | | | |
| 3 | curatare si reparare bolți | se va curata extrasul bolților de peste nave si cor si se vor tencui cu un strat subțire de protecție cu mortar pe baza de var hidrolic natural, se va reface continuitatea suprafeței bolților prin impănari si rosturi fisuri la intrados si extras | 12 | scari interior turn | se vor inspecta, curata si repara local; se vor realiza balustrade noi; scările se vor trata conform recomandarilor biologiului | pardoseala din dulapi lemn | marci usi, ferestre | | | | |
| | | | 13 | pardoseala din lespezi de piatra | se va realiza la accesul vestic, dupa indepartarea betonului; lespezile se vor așeza pe strat de pietris, conform detaliului | | | | | | |
