PROPUNERE BISERICA - PLAN PARTER (COTA +2.50)

scara 1:100

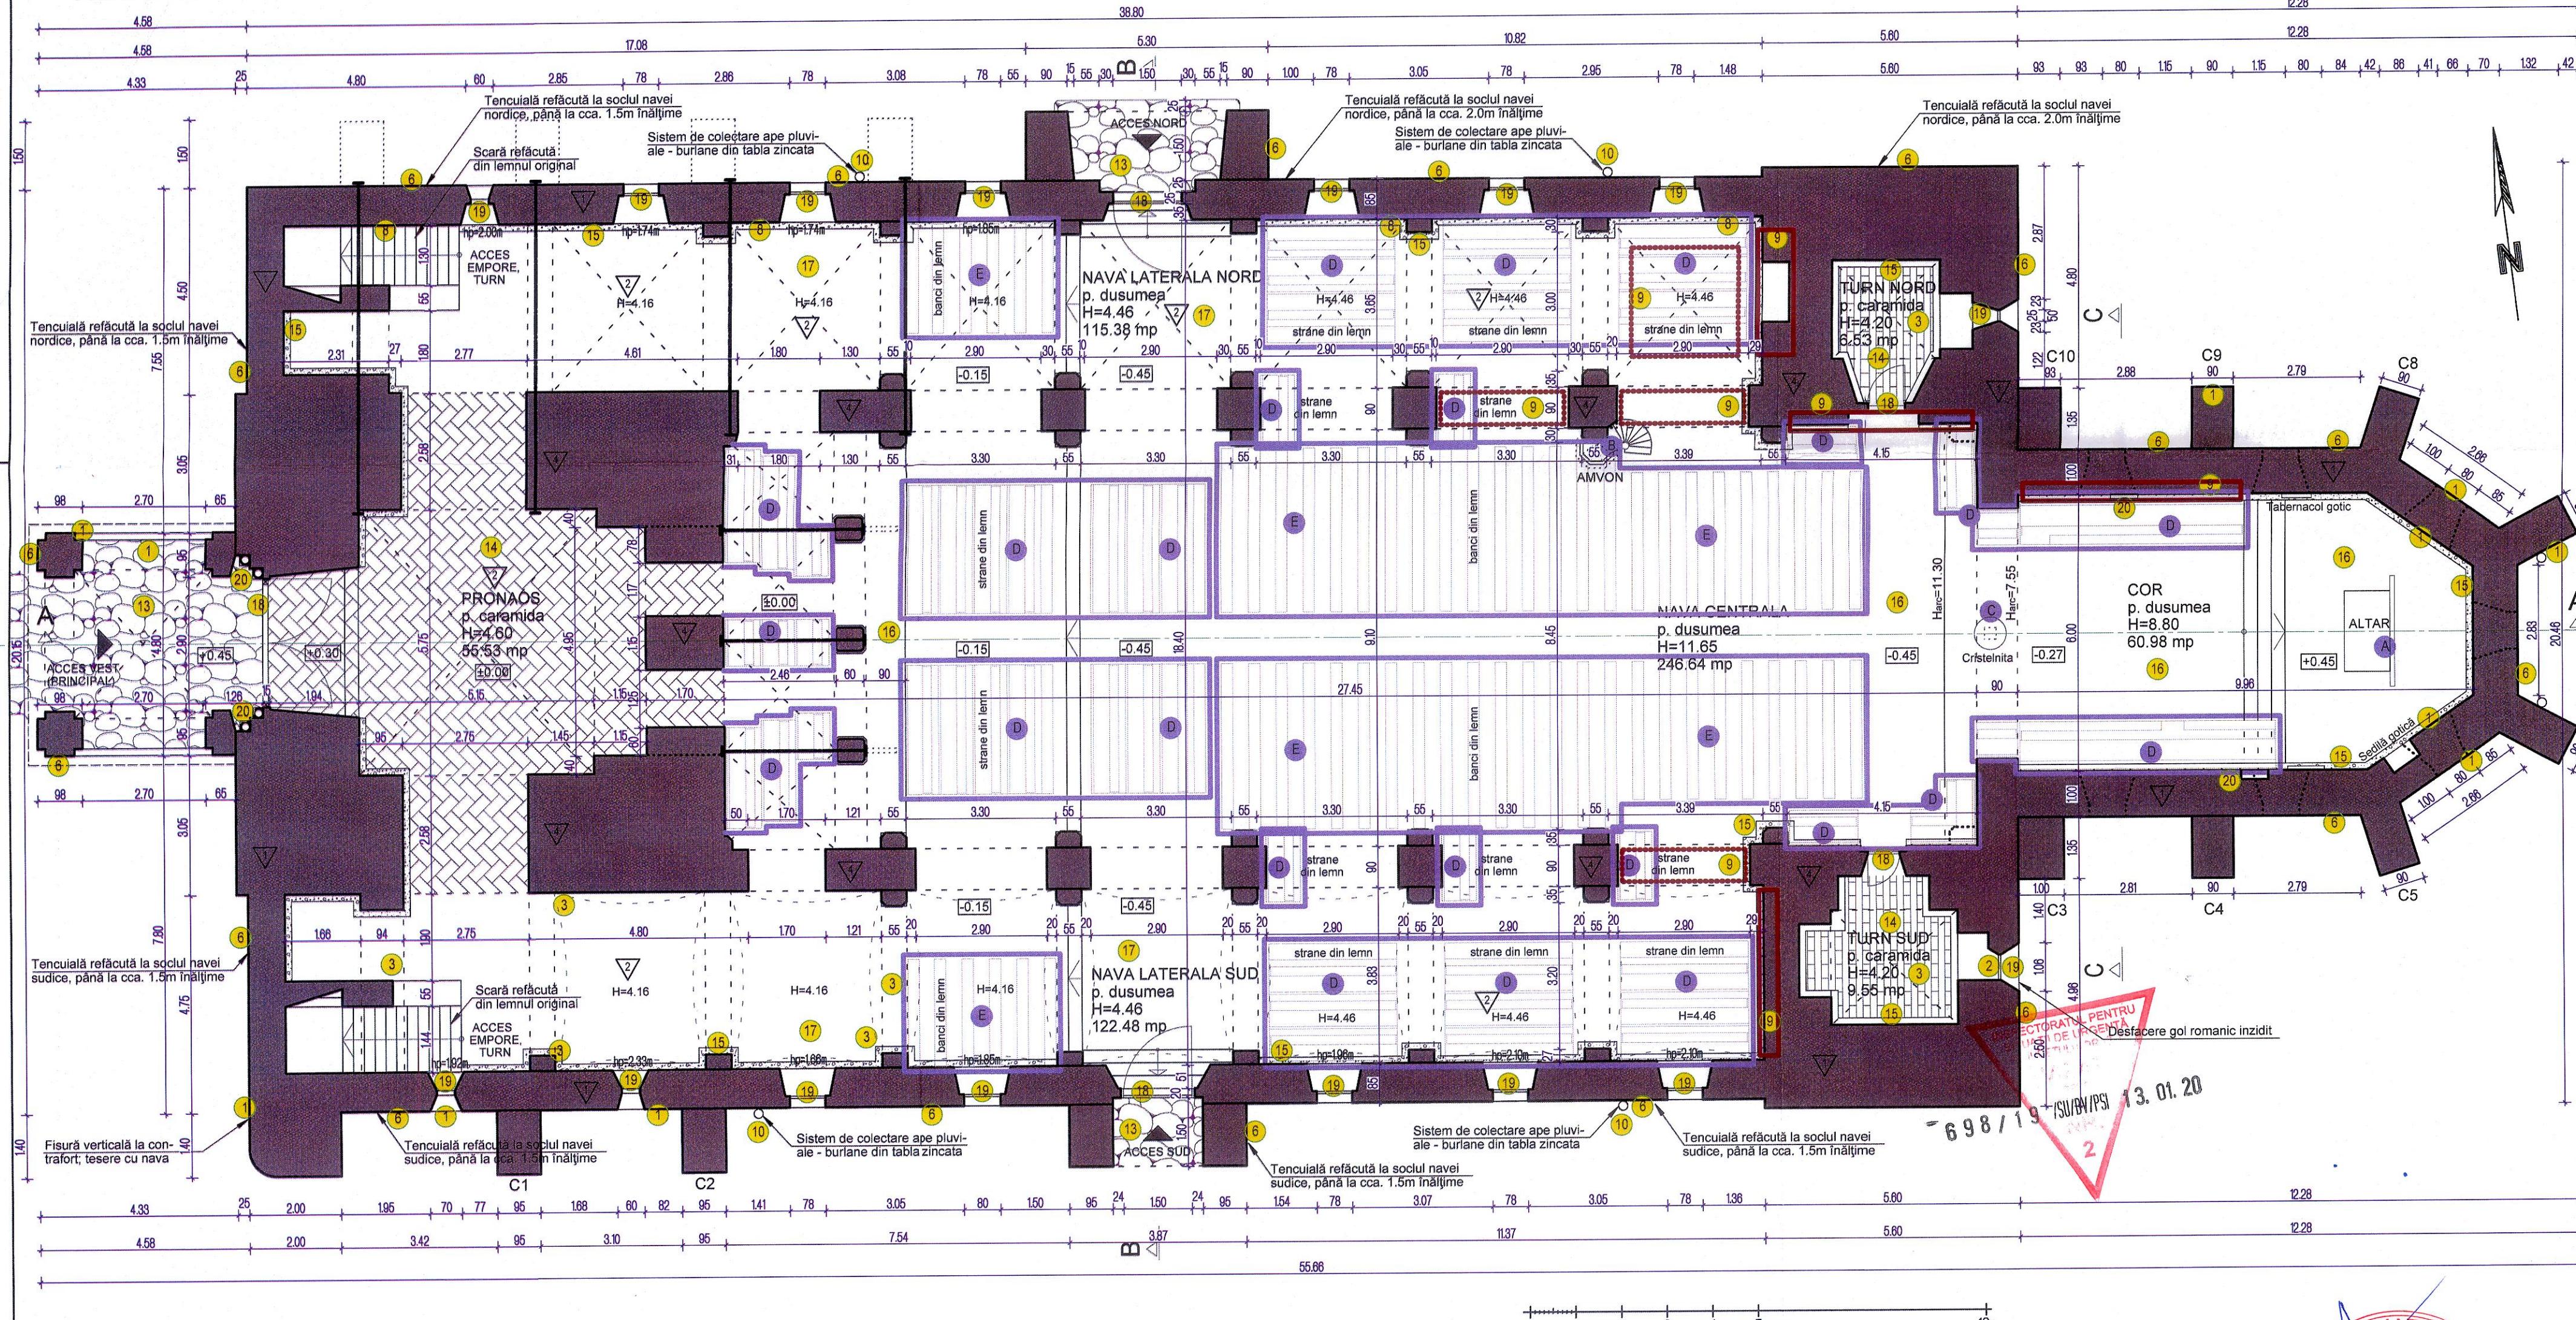
| 1 | reparatii zidarie | se va refac continuitatea zidarie prin rosturi, releseri, impasari, injectari, completari cu material recuperat sau compatibil, cu conservarea materialului original pe cat posibil. |
| 2 | desfaceri zidarie | se vor desface golurile inzidite, sau se vor marca, dupa caz, stat pe fatada, cat si la interior, sub forma de nis (ferestrelle romane ale turnurilor de est, cea de pe latura estica a corului) |
| 3 | curatare si reparare bolti | se va curata extradosul boltilor de peste nave si cor si se vor tencui cu un strat subire de protectie cu mortar pe baza de var hidraulic natural, se va refac continuitatea suprafetei boltilor prin impanari si rosturi fisuri la intrados si extrados |

- (4) interventii sarpanta
- (5) reparatii invelitoare
- (6) tencuieri exterioare
- (7) profile trase
- (8) tencuieri si zugraveli interioare
- (9) fresce
- (10) tinichigerie
- (11) cadrani ceas
- (12) scari interior turn
- (13) pardoseala din lespezi de piatra

se va curata, se vor realiza inlocui si consolidari cu material similar, strandrati cat mai multe elemente originale; se vor folosi imbrani similari cu cele existente; se vor efectua tratamente cu solutii insecticide si fungicide

se va reface invelitora inlocuind tigla deteriorata cu tigla noua de acelasi tip, se va fixa cu sarma pesicpi, iar coamele se vor fixa cu mortar, se va rezeza toata tigla, amestecandu-se cea noua cu cea veche, la fel si la contraforturi

se vor perera si curata tencuierile vecni, se vor inlaturi partile instabile, se vor repari fisurile si se va reface tencuiera cauzata de schistis si varful - atata la nave cat si la turn, se vor folosi mortare corespunzatoare, se va zugravi intreghe biserică

se vor repari profilele trase cu sablonul de la nivelul comisiei navei, conulturn, turnurile este cu turnul vestic

se vor desface tencuierile din ciment-var de la interior, cu asistența unui pictor restaurator si se vor aplică tencuieri macropoane cu mortare pe baza de var hidraulic natural, colorate cu pigmenti anorganici

perimetru delimitat de pictor restaurator, la interior, decorativele vor fi decapate de catre specialiști, în jur, se vor pastra atat tencuierile de epoca, cat si straturile succesive de zugravuri, rezegravite se vor realiză cu lapis de var colorat in masa

se vor curata si revizui iheaburile si butanile existente astfel incat sa nu fie intrerupta continuitatea lor (inlocuire cca. 20%)

se vor curata si refuncționaliza cele trei cadrane de ceas

se vor inspecta, curata si reparati local; se vor realiza balustrade noi; scariile se vor aplica recomandarile biologice

pardoseala noua de caramida, asezata drept

pardoseala din lespezi piatra
