**RELEVU BISERICA - PLANURI NIVELURI 2, 3 TURN
scara 1:100**

PROIECTANT 55 CRISTINA TURCANU BIROU INDIVIDUAL DE ARHITECTURA 09 Brasov, str. Cibinului 8, tel. 0721116988, cristina.began@gmail.com				BENEFICIAR: PAROHIA EVANGHELICA C.A. CINCU		PROIECT NR. 03 /2018
SPECIFICATIE	NUME	SEMNATURA	SCARA	TITLU PROIECT: LUCRARI DE REPARATII, CONSERVARE SI INTRODUCERE IN CIRCUITUL TURISTIC AL ANSAMBLULUI BISERICII FORTIFICATE EVANGHELICE CINCU - jud. Brasov		FAZA DTAC / PT
SEF PROIECT	arh. Emil CRISAN		1:100			
PROIECTAT	arh. Cristina TURCANU		DATA	TITLU PLANSA		PLANSA NR.
DESENAT	arh. Cristina TURCANU		06.2018	RELEVU BISERICA - PLANURI NIVELURI 2,3 TURN		A1.03

RELEVU BISERICA - PLANURI NIVELURI 4, 5 TURN
scara 1:100

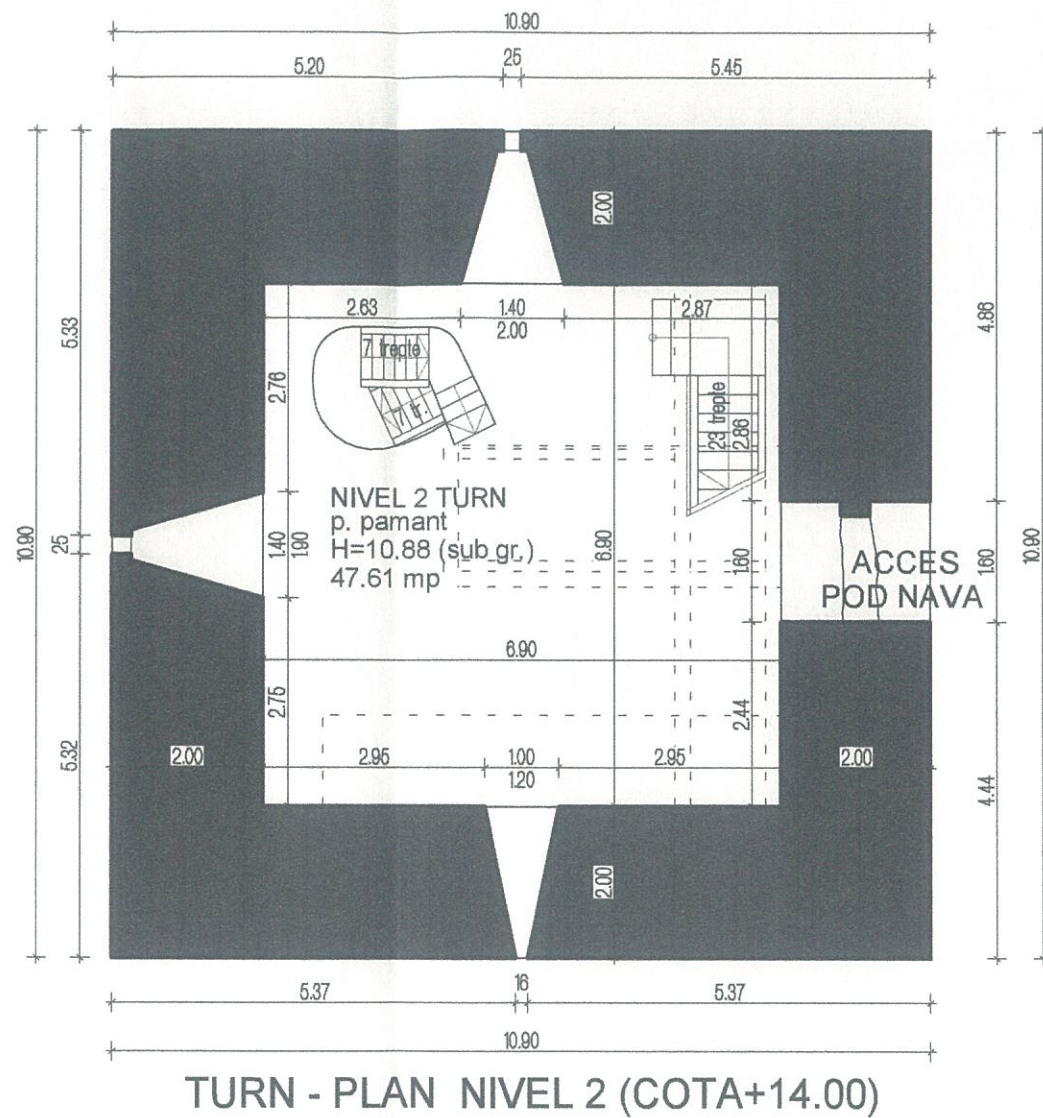
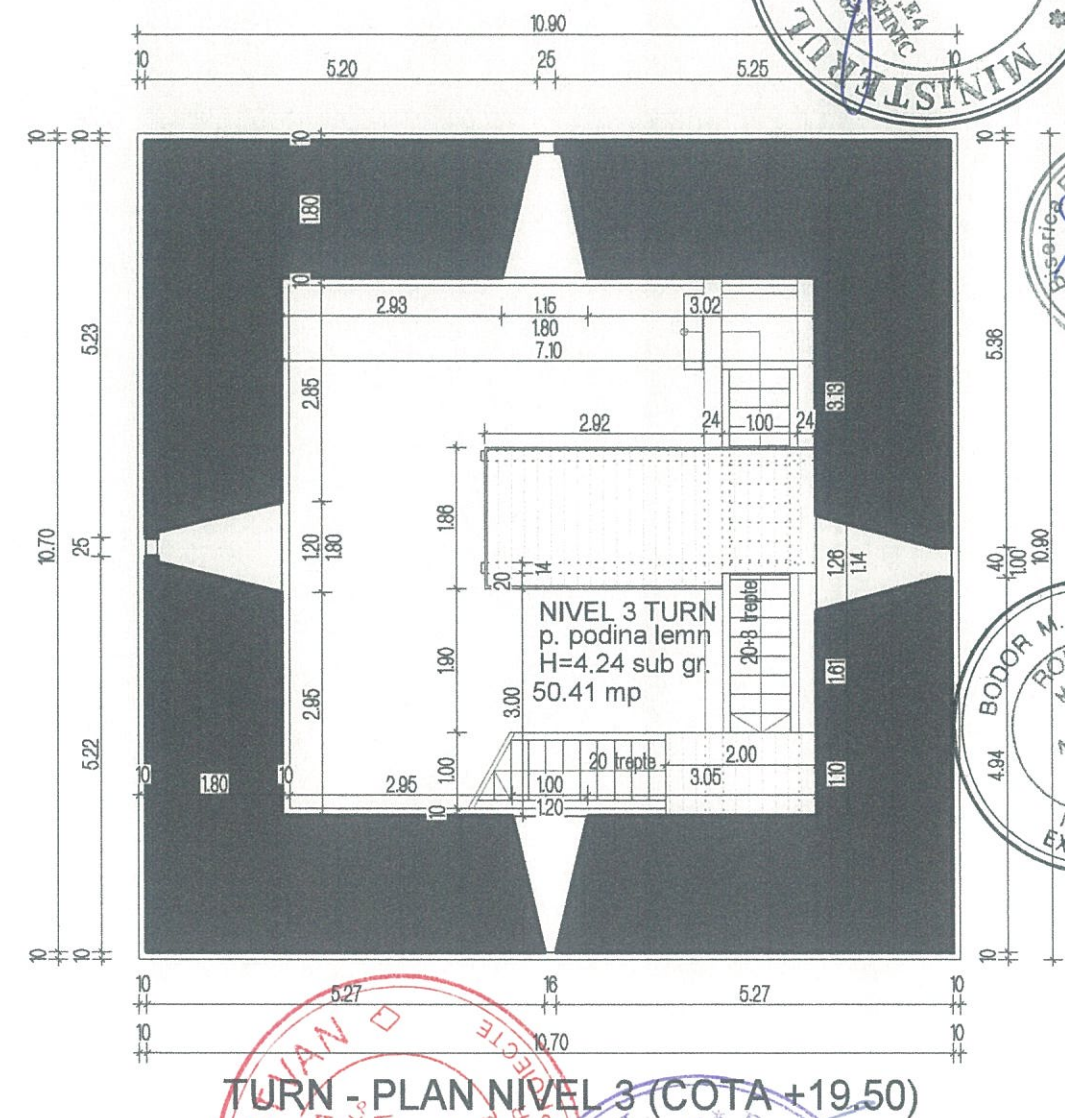
DEGRADARI SI INTERVENTII - CONSERVARE, REPARATII	
	rosturi fara mortar se va rostui cu mortar adecvat, iar rosturile >3cm se vor inchide cu pietre mici
	interventii cu beton se vor indeparta, numai daca este necesar /posibil
	tencuiala desprinsa daca a fost realizata cu ciment, se va indeparta; se va reface cu mortar pe baza de var
	tencuiala deteriorata se va reface/consolida conform recomandarilor restauratorului
	invelitoare degradata se va reface prin inlocuire si completare cu tigle de acelasi tip cu cele existente; coamele se vor fixa cu mortar
	coronament din mortar ciment se va reface ultimul rand al zidariei cu mortar adecvat si se acopera cu invelitoare din tigla de tipul celei existente
	fisuri / crapaturi in zidarie se vor umple cu acelasi material / se va retese zidaria cu piatra sau caramida si se va rostui sau injecta mortar adecvat

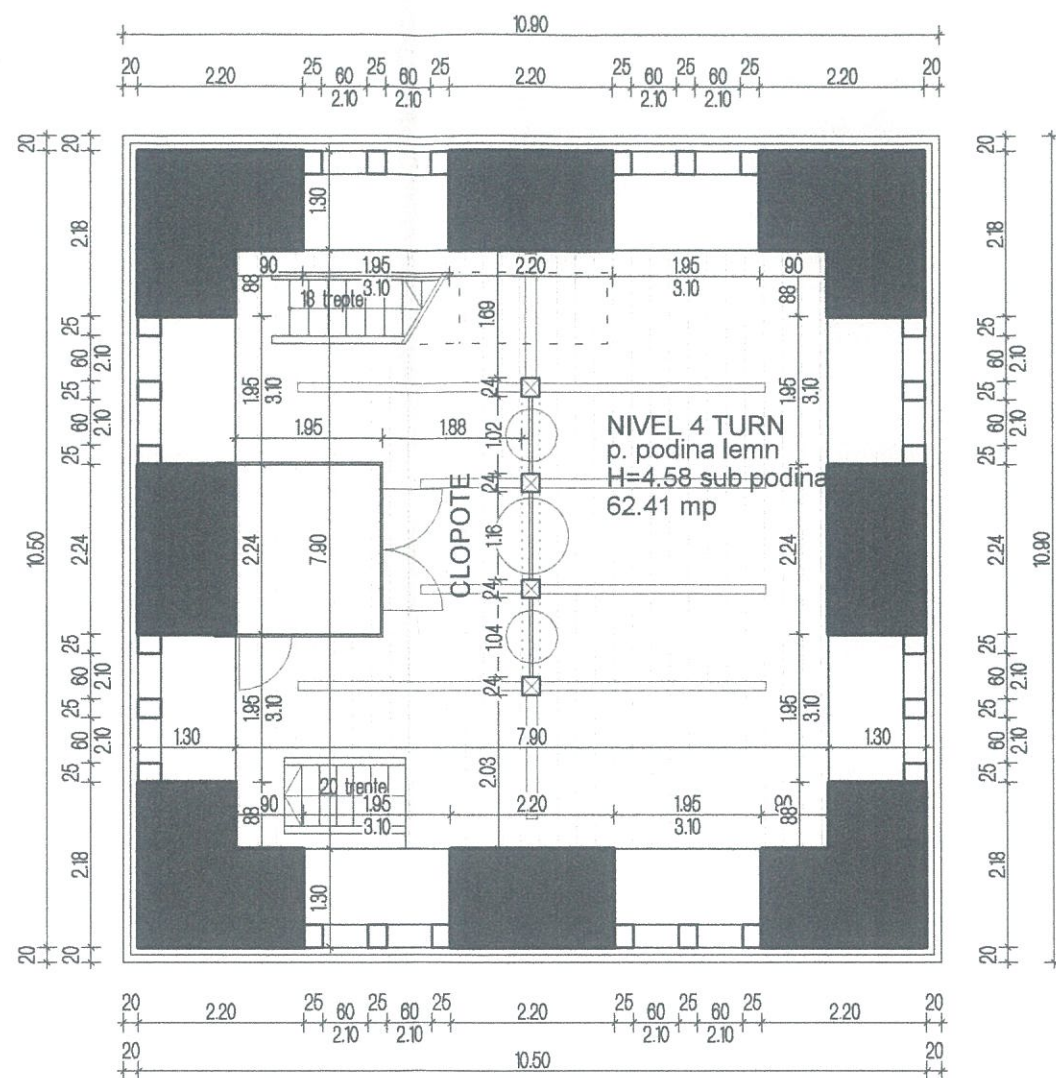
TURN - PLAN NIVEL 4 (COTA +25.00)

DEGRADARI SI INTERVENTII - CONSERVARE, REPARATII	
	rosturi fara mortar se va rostui cu mortar adecvat, iar rosturile >3cm se vor inchide cu pietre mici
	interventii cu beton se vor indeparta, numai daca este necesar /posibil
	tencuiala desprinsa daca a fost realizata cu ciment, se va indeparta; se va refaca cu mortar pe baza de var
	tencuiala deteriorata se va refaca/consolida conform recomandarilor restauratorului
	invelitoare degradata se va refaca prin inlocuire si completare cu tigle de acelasi tip cu cele existente; coamele se vor fixa cu mortar
	coronament din mortar ciment se va refaca ultimul rand al zidariei cu mortar adecvat si se acopera cu invelitoare din tigla de tipul celei existente
	fisuri / crapaturi in zidarie se vor umple cu acelasi material / se va retese zidaria cu piatra sau caramida si se va rostui sau injecta mortar adecvat
