| SPECIFICATIE NUME SEMNATURA SCARA | | | TITLU PROIECT: LUCRARI DE REPARATII, CONSERVARE SI INTRODUCERE IN CIRCUITUL TURISTIC AL ANSAMBLULUI BISERICII FORTIFICATE EVANGHELICE CINCU - jud. Brasov | | FAZA<br>DTAC / P | |
| SEF PROIECT arh. Emil CRIȘAN | | | DATA<br>09.2018 | | PLANȘA NR.<br>A1.06 | |
| PROIECTAT arh. Cristina TURCANU<br>DESEINAT arh. Cristina TURCANU | | | RELEVU Biserica - SECTIUNE A-A | | | |

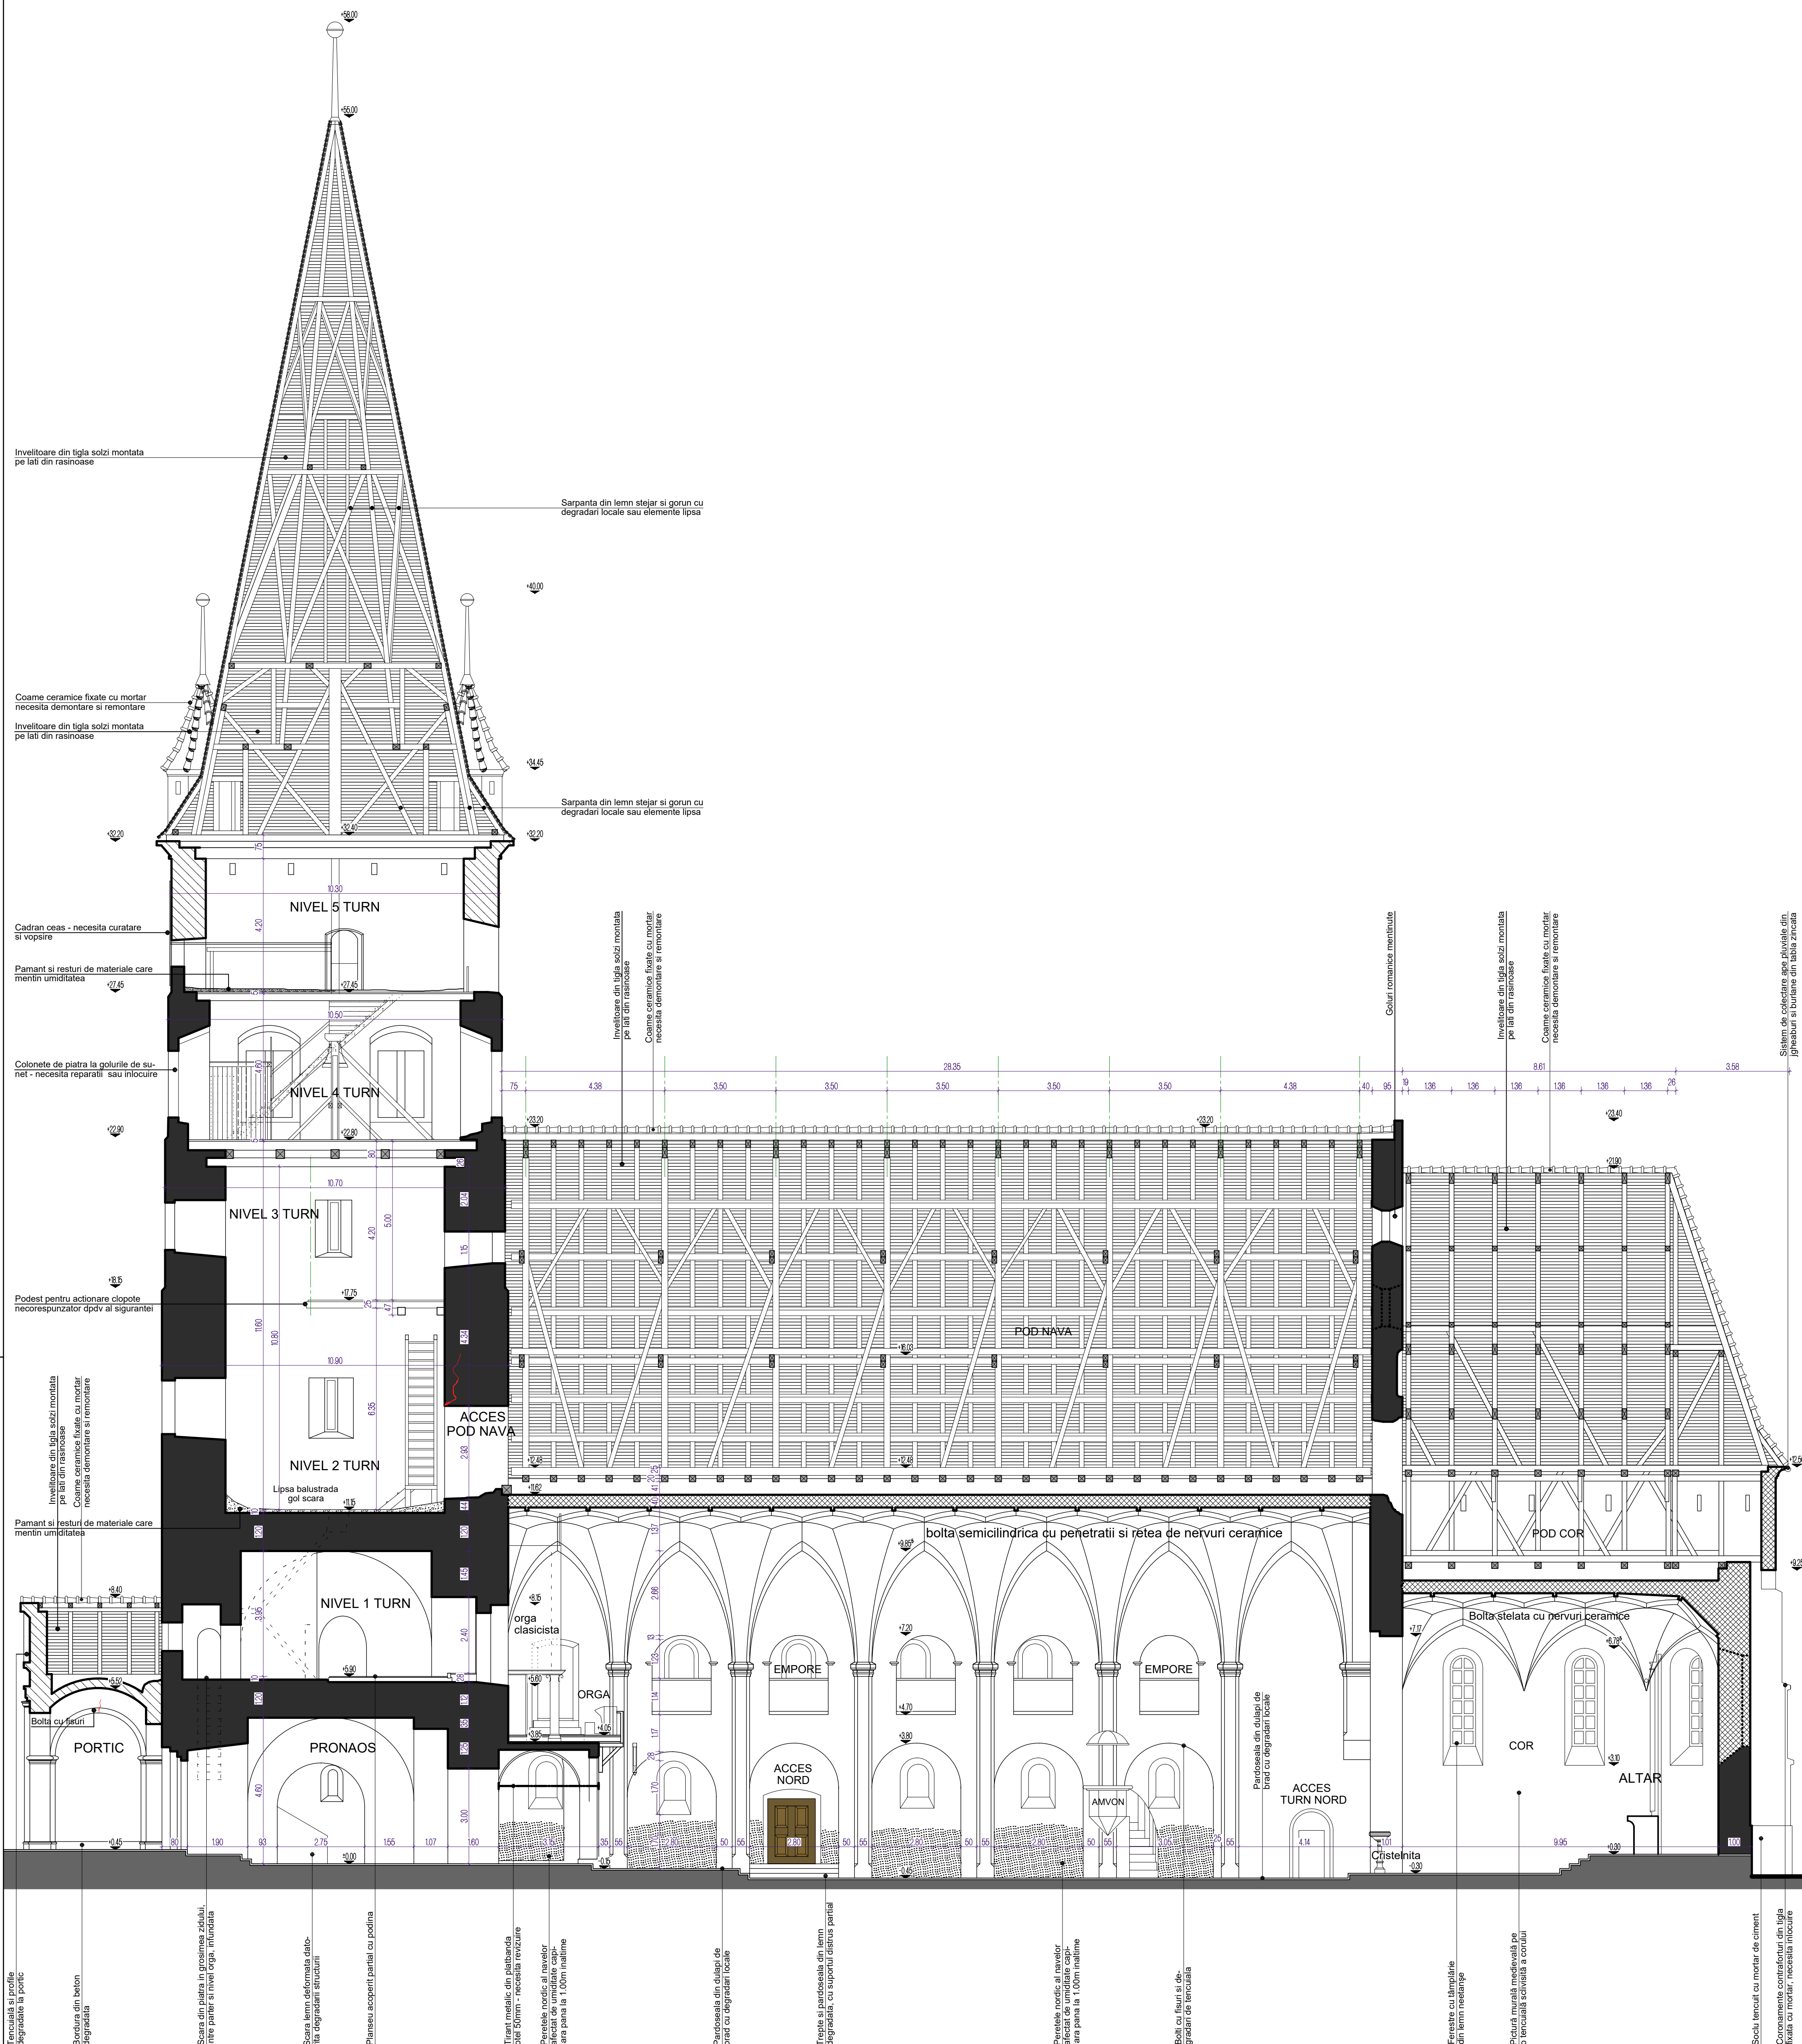
RELEVU BISERICA - SECTIUNE A-A  
scara 1:100

| DEGRADARI SI INTERVENTII - CONSERVARE, REPARATI | |
|---|---|
| rostri fara mortar | se va restitui cu mortar adeziv, iar rosturile >3cm se vor inchide cu gresii mici |
| interventii cu beton | se vor indeparta, numai daca este necesar (posibil) |
| tencuiala desprinsa | cu fata realizata cu ciment, se va indeparta; se va reface cu mortar pe baza de var |
| tencuiala deteriorata | se va refaca/consolida conform recomandarilor restauratorului |
| invelitoare degradata | se va reface prin inlocuire si completare cu tigla de acestii tip cu cate acoperis, coamele se vor face cu mortar |
| coronament din mortar ciment | se va reface ultimul rand al zidariei cu mortar adeziv si se acopera cu invelitoare din tigla de tipul celui existente |
| fisuri / crapaturi in zidarie | se vor umple cu acestii mortar si se va reface zidaria cu piatra de caldru si mortar adeziv |
