verificator / expert	nume	semnatura	cerinta	referat / expertiza nr. / data
expert	ing. Benke István		A	nr. 16 / 2015
verificator / expert				
<p><b>LINEA S.R.L. SF. GHEORGHE</b> str. Gróf Mikó Imre nr. 4, bl. 1/ E / 24 Reg. Com. J 14 /122 /1999 C.U.I. RO 11942771 tel./fax 0267-315714, web: www.linea-proiect.ro</p>				
Denumirea:		Lucrari de reparatii, conservare si introducerea in circuitul turistic al Ansamblului Bisericii Evanghelice Turnul Clopotnita		proiect nr. 111/2017
Localitatea:		SASCHIZ, jud. Mures		faza:
Beneficiar:		PAROHIA EVANGHELICA C. A. Saschiz		P.T. + D.E.
sef. proiect	Benczédi Sándor		scara:	titlul plansei:
proiectat	arh.Fekete Márta		1: 75	PLAN NIVEL 0 - la cota: -1.53
desenat	Benczédi Sándor			nr. pl. A - 02
data elaborarii proiectului:		2017

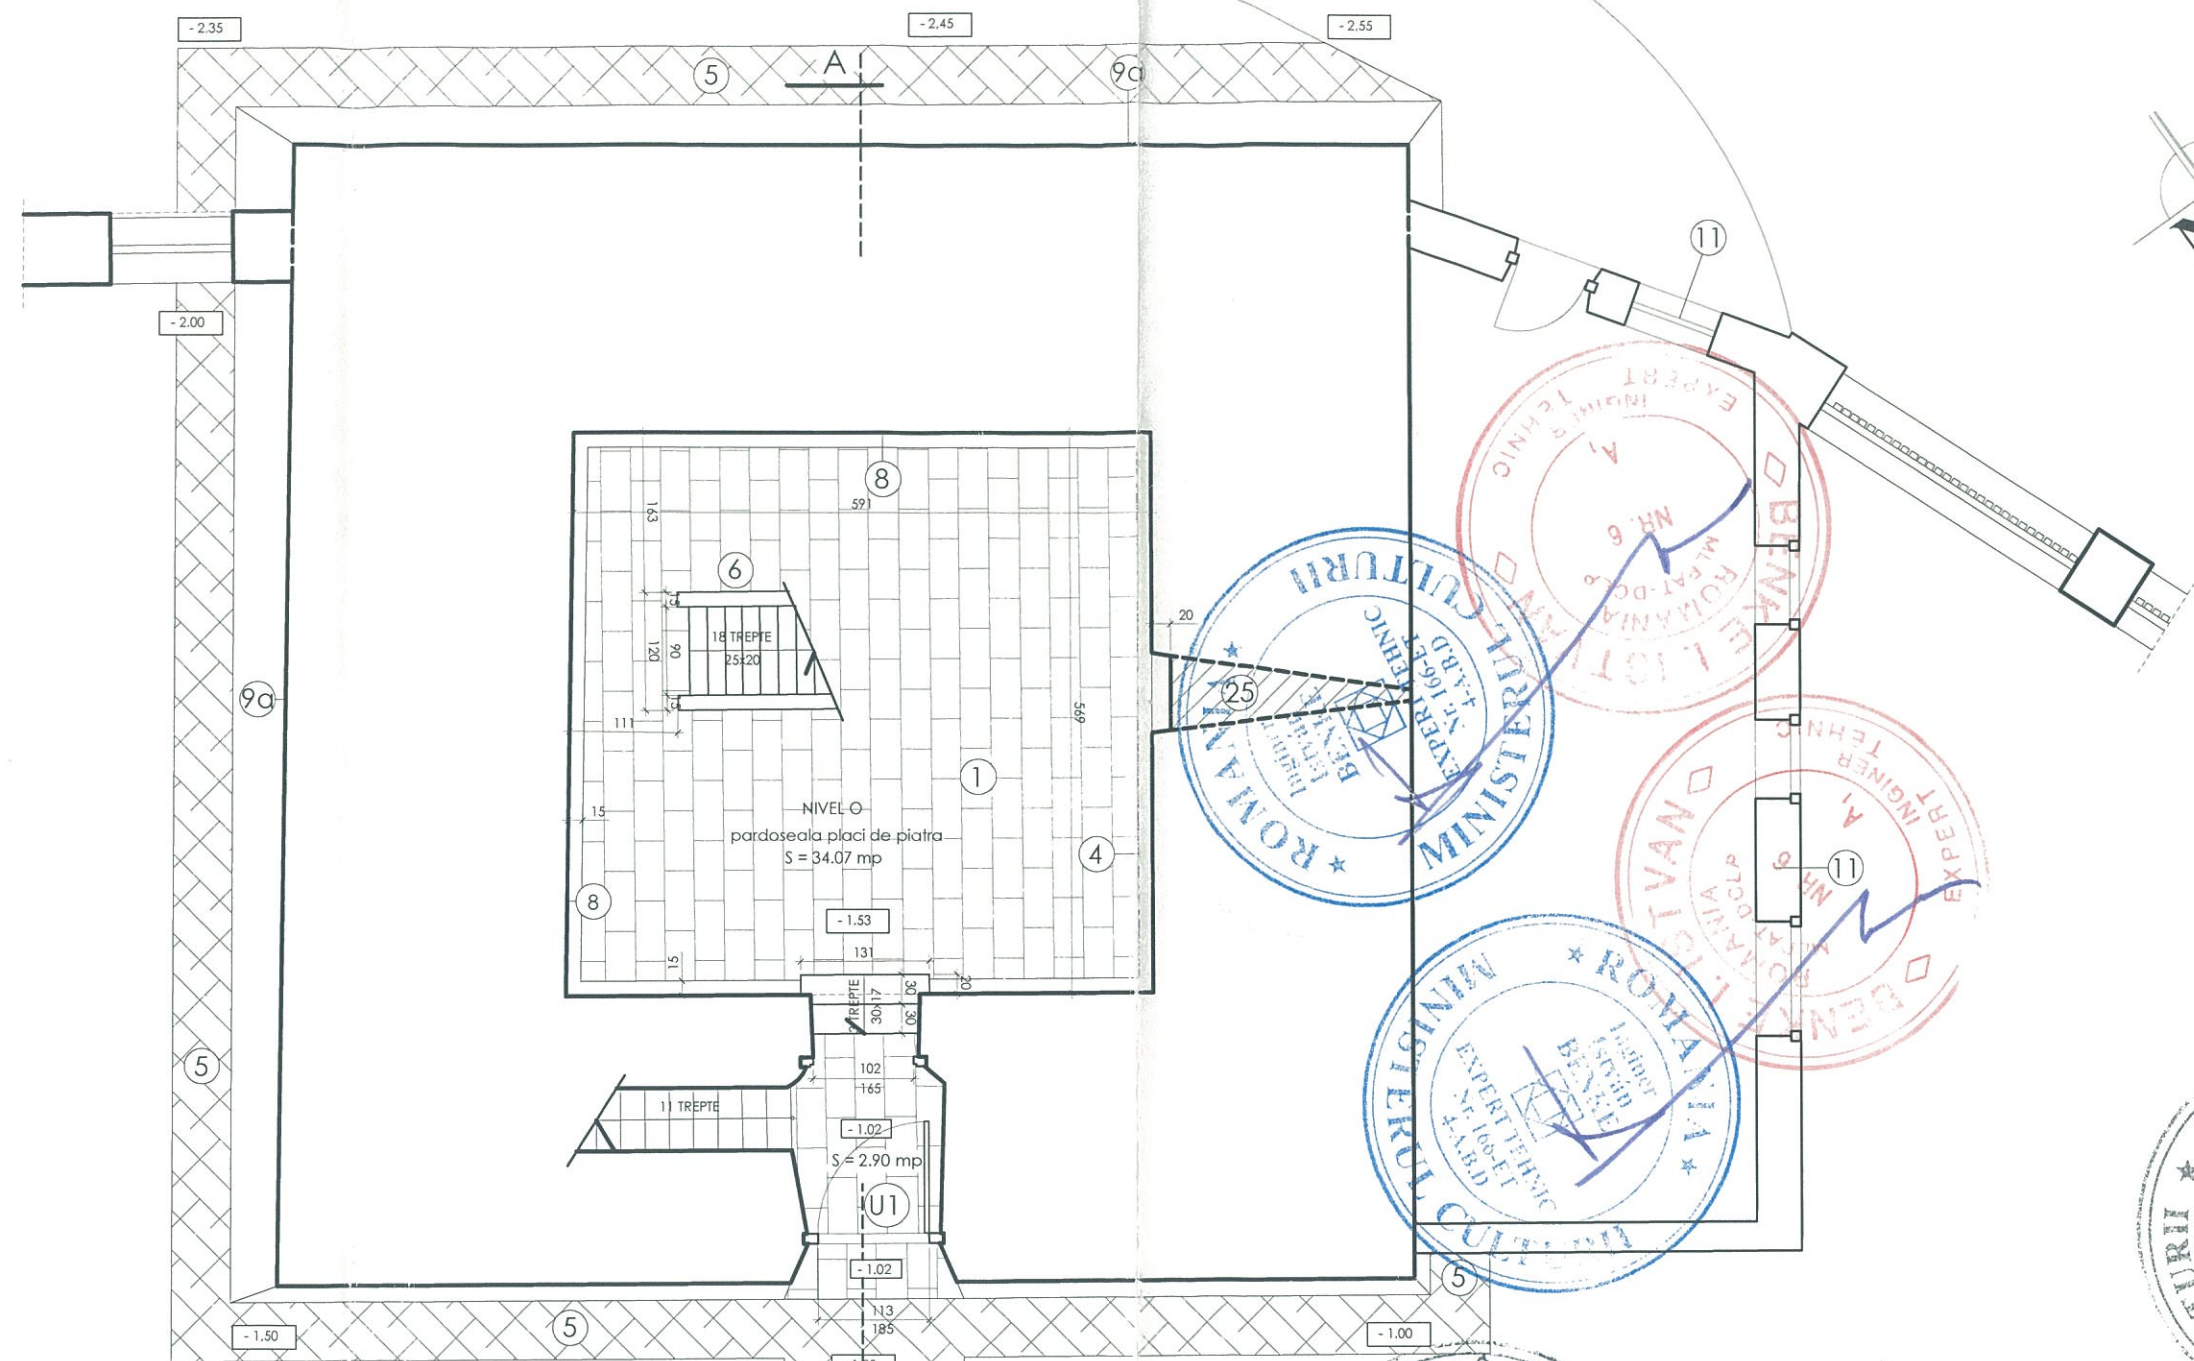
- ① Pardoseala din pavele de piatra asezata in pat de nisip 5 cm  
Strat de separatie geotextil  
Strat de pietris 10 cm ( sort. 7~16 mm )  
Strat de pietris 10 cm ( sort. 16~31 mm )  
Umplutura pamant compactat
- ④ Fasie de aerisire 15 m umplut cu pietris margaritar
- ⑤ Trotuar de protectie din placi de piatra
- ⑥ Scara de lemn acces intre nivelele intermediare
- ⑧ Conservare aparenta a suprafetei zidariei - interior  
(plombe de piatra si caramida, reparatii rosturi mortar var - nisip 1:2,5)
- 9c Tencuiala poroasa hidrofobizata - exterior
- ⑪ Constructie anexa (nu face tema prezentului proiect)
- ⑫ Închidere gol fereastră cu zidărie de cărămidă
