verificator expert	ing. Benke István		A	nr. 16 / 2015
verificator / expert	nume	semnatura	cerinta	referat / expertiza nr. / data
LINEA S.R.L. SF. GHEORGHE str. Gróf Mikó Imre nr. 4, bl. 1/ E / 24 Reg. Com. J 14 /122 /1999 C.U.I. RO 11942771 tel./fax 0267-315714, web: www.linea-proiect.ro		Denumirea: Lucrari de reparatii, conservare si introducere in circuitul turistic al Ansamblului Bisericii Evanghelice Turnul Clopotnita Localitatea: SASCHIZ, jud. Mures Beneficiar: PAROHIA EVANGHELICA C. A. Saschiz		proiect. nr. 111/2017 faza: P.T. + D.E.
sef. proiect	Benczédi Sándor		scara:	titlul plansei:
proiectat	arh.Fekete Márta		1: 75	PLAN NIVEL 1 - la cota: +2.12
desenat	Benczédi Sándor			
data elaborarii proiectului:		2017		nr. pl. A - 03

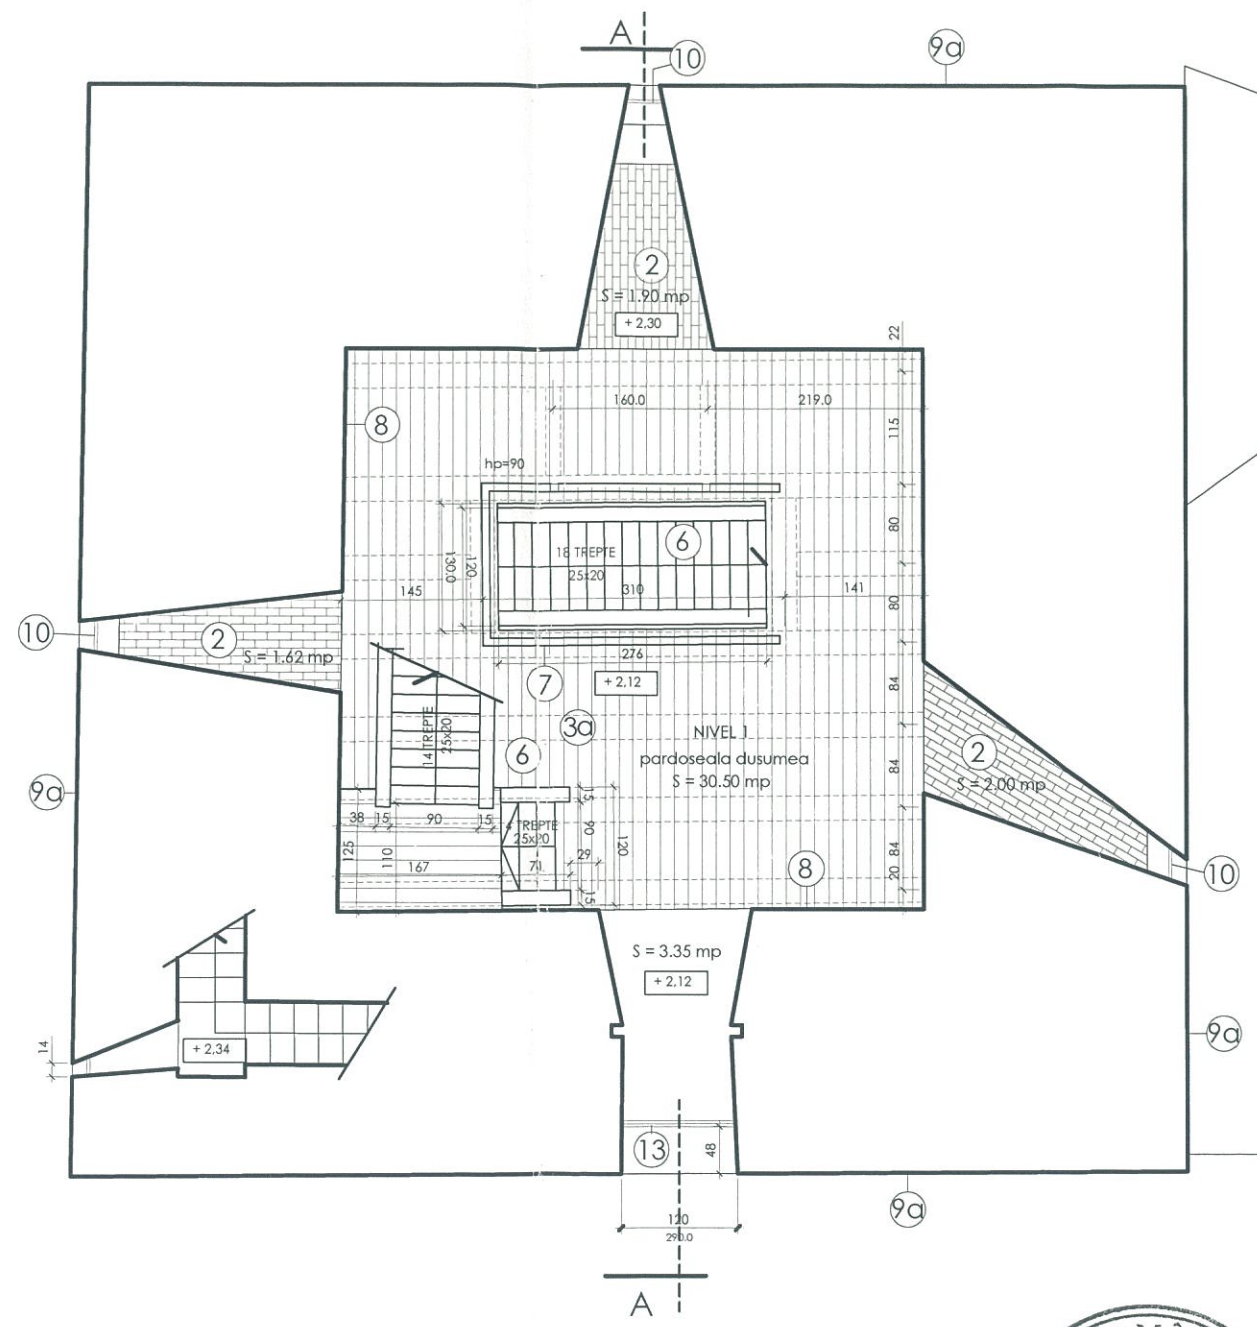
- ② Pardoseala din caramida plina asezata in pat de mortar de poza var - nisip 1:2,5
- ③a Pardoseala de dusumea geluita 2.2 cm
Dusumea oarba din dulapi 4.8 cm
Grinzi planseu
- ⑥ Scara de lemn acces intre nivelele intermediare
- ⑦ Balustrada de lemn Hp = 90 cm
- ⑧ Conservare aparenta a suprafetei zidariei - interior
(plombe de piatra si caramida, reparatii rosturi mortar var - nisip 1:2,5)
- 9a Tencuiala poroasa hidrofobizata - exterior
- 10 Protectie goluri cu plasa de sarma montat pe rama din lemn (stejar)
- 11 Constructie anexa (nu face tema prezentului proiect)
- 13 Grilaj din fier forjat cu plasa de sarma

Toate elementele structurale si nestructurale din lemn vor fi tratate ignifug si antiseptic conform normativelor in vigoare
Pardoseala de dusumea, intradosul dusumelii oarbe, elementele scarilor de lemn vor fi tratate cu lazura de lemn culoare marou deschis
