verificator expert	ing. Benke István		A	nr. 16 / 2015
verificator / expert	nume	semnatura	cerinta	referat / expertiza nr. / data
<b>LINEA S.R.L. SF. GHEORGHE</b> str. Gróf Mikó Imre nr. 4, bl. 1/ E / 24 Reg. Com. J 14 /122 /1999 C.U.I. RO 11942771 tel./fax 0267-315714, web: www.linea-proiect.ro		Denumirea: Lucrari de reparatii, conservare si introducere in circuitul turistic al Ansamblului Bisericii Evanghelice Turnul Clopotnita Localitatea: SASCHIZ, jud. Mures Beneficiar: PAROHIA EVANGHELICA C. A. Saschiz		proiect. nr. 111/2017 faza: P.T. + D.E.
sef. proiect proiectat desenat data elaborarii proiectului:	Benczédi Sándor arh.Fekete Márta Benczédi Sándor 2017		scara: 1: 75	titlul planseii: PLAN NIVEL 2 - la cota: +5.49 nr. pl. A - 04

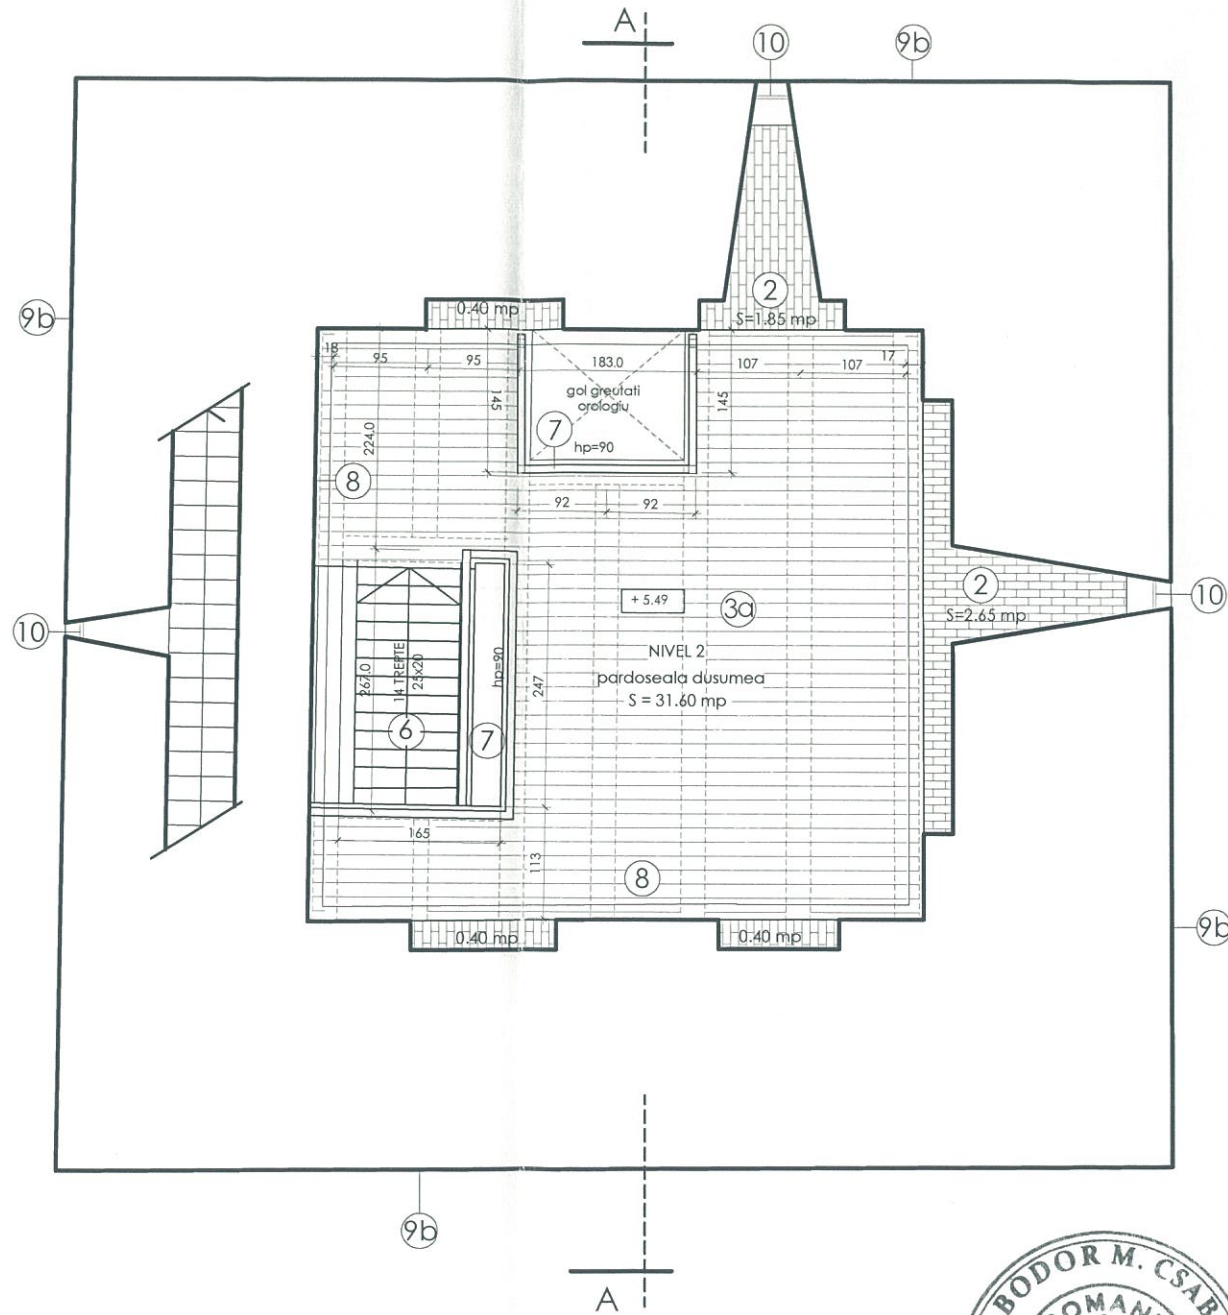
- LEGENDA**
- 2 Pardoseala din caramida plina asezata in pat de mortar de poza var - nisip 1:2,5
  - 3a Pardoseala de dusumea geluita 2.2 cm  
Dusumea oarba din dulapi 4.8 cm  
Grinzi planseu
  - 6 Scara de lemn acces intre nivelele intermediare
  - 7 Balustrada de lemn Hp = 90 cm
  - 8 Conservare aparenta a suprafetei zidariei - interior  
(plombe de piatra si caramida, reparatii rosturi mortar var - nisip 1:2,5)
  - 9b Conservare, reparatii si refaceri tencuieli exterioare
  - 10 Protectie goluri cu plasa de sarma montat pe rama din lemn (stejar)

Toate elementele structurale si nestructurale din lemn vor fi tratate ignifug si antiseptic conform normativelor in vigoare  
Pardoseala de dusumea, intradosul dusumelii oarbe, elementele scarilor de lemn vor fi tratate cu lazura de lemn culoare marou deschis
