verificator				
expert	ing. Benke Istvan		A	nr. 16 / 2015
verificator / expert	nume	semnatura	cerinta	referat / expertiza nr. / data
LINEA S.R.L. SF. GHEORGHE str. Gróf Mikó Imre nr. 4, bl. 1/ E / 24 Reg. Com. J 14 / 122 / 1999 C.U.I. RO 11942771 tel./fax 0267-315714, web: www.linea-proiect.ro			Denumirea: Lucrari de reparatii, conservare si introducerea in circuitul turistic al Ansamblului Bisericii Evanghelice Turnul Clopotnita Localitatea: SASCHIZ, jud. Mures Beneficiar: PAROHIA EVANGHELICA C. A. Saschiz	proiect. nr. 111/2017 faza: P.T. + D.E.
sef. proiect	Benczedi Sandor		scara: 1:75	titlul plansei: PLAN NIVEL 3 - la cota: +8.56
proiectat	arh. Fekete Marta			nr. pl. A - 05
desenat	Benczedi Sandor			
data elaborarii proiectului:	2017

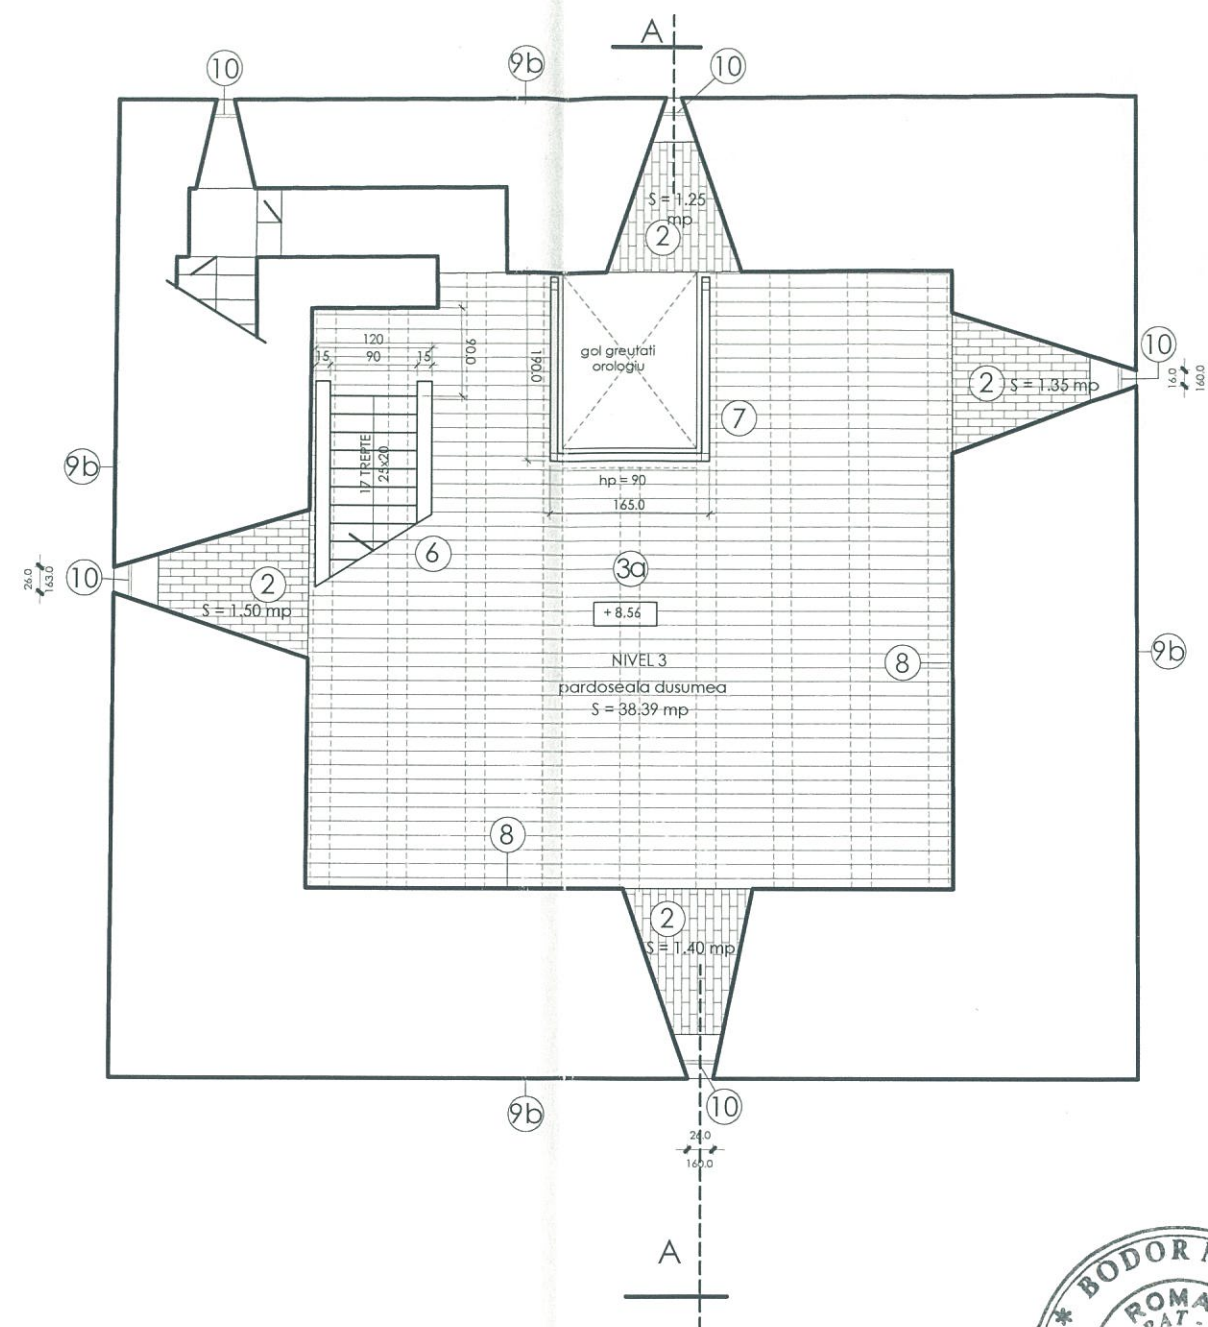
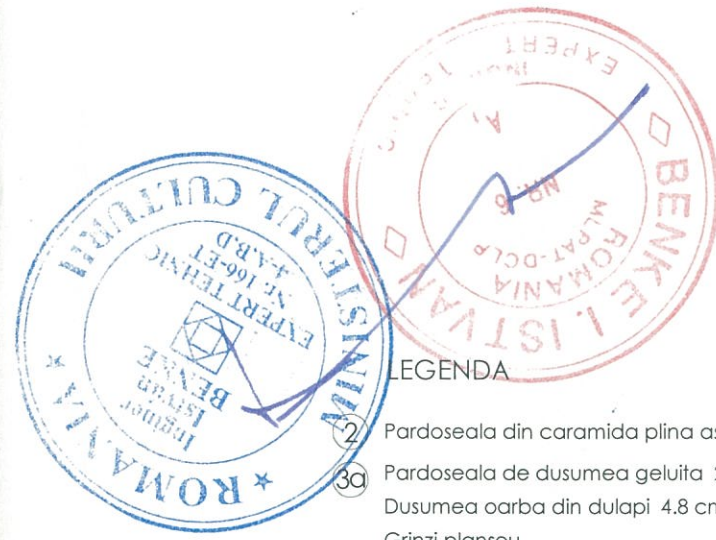
- 2 Pardoseala din caramida plina asezata in pat de mortar de poza var - nisip 1:2,5
- 3a Pardoseala de dusumea geluita 2.2 cm
Dusumea oarba din dulapi 4.8 cm
Grinzi planseu
- 6 Scara de lemn acces intre nivelele intermediare
- 7 Balustrada de lemn Hp = 90 cm
- 8 Conservare aparenta a suprafetei zidariei - interior
(plombe de piatra si caramida, reparatii rosturi mortar var - nisip 1:2,5)
- 9b Conservare, reparatii si refaceri tencuieli exterioare
- 10 Protectie goluri cu plasa de sarma montat pe rama din lemn (stejar)

Toate elementele structurale si hestrustructurale din lemn vor fi tratate ignifug si antiseptic conform normativelor in vigoare
Pardoseala de dusumea, intradosul dusumelii oarbe, elementele scarilor de lemn vor fi tratate cu lazura de lemn culoare marou deschis
