verificator				
expert	ing. Benke István		A	nr. 16 / 2015
verificator / expert	nume	semnatura	cerinta	referat / expertiza nr. / data
LINEA S.R.L. SF. GHEORGHE str. Gróf Mikó Imre nr. 4, bl. 1/ E / 24 Reg. Com. J 14 /122 /1999 C.U.I. RO 11942771 tel./fax 0267-315714, web: www.linea-proiect.ro			Denumirea: Lucrari de reparatii, conservare si introducerea in circuitul turistic al Ansamblului Bisericii Evanghelice Turnul Clopotnita Localitatea: SASCHIZ, jud. Mures Beneficiar: PAROHIA EVANGHELICA C. A. Saschiz	proiect. nr. 111/2017 faza: P.T. + D.E.
sef. proiect	Benczédi Sándor		scara:	titlul plansei:
proiectat	arh.Fekete Márta		1: 75	PLAN NIVEL 4 - la cota: +11.88
desenat	Benczédi Sándor			
data elaborarii proiectului:	2017			nr. pl. A - 06

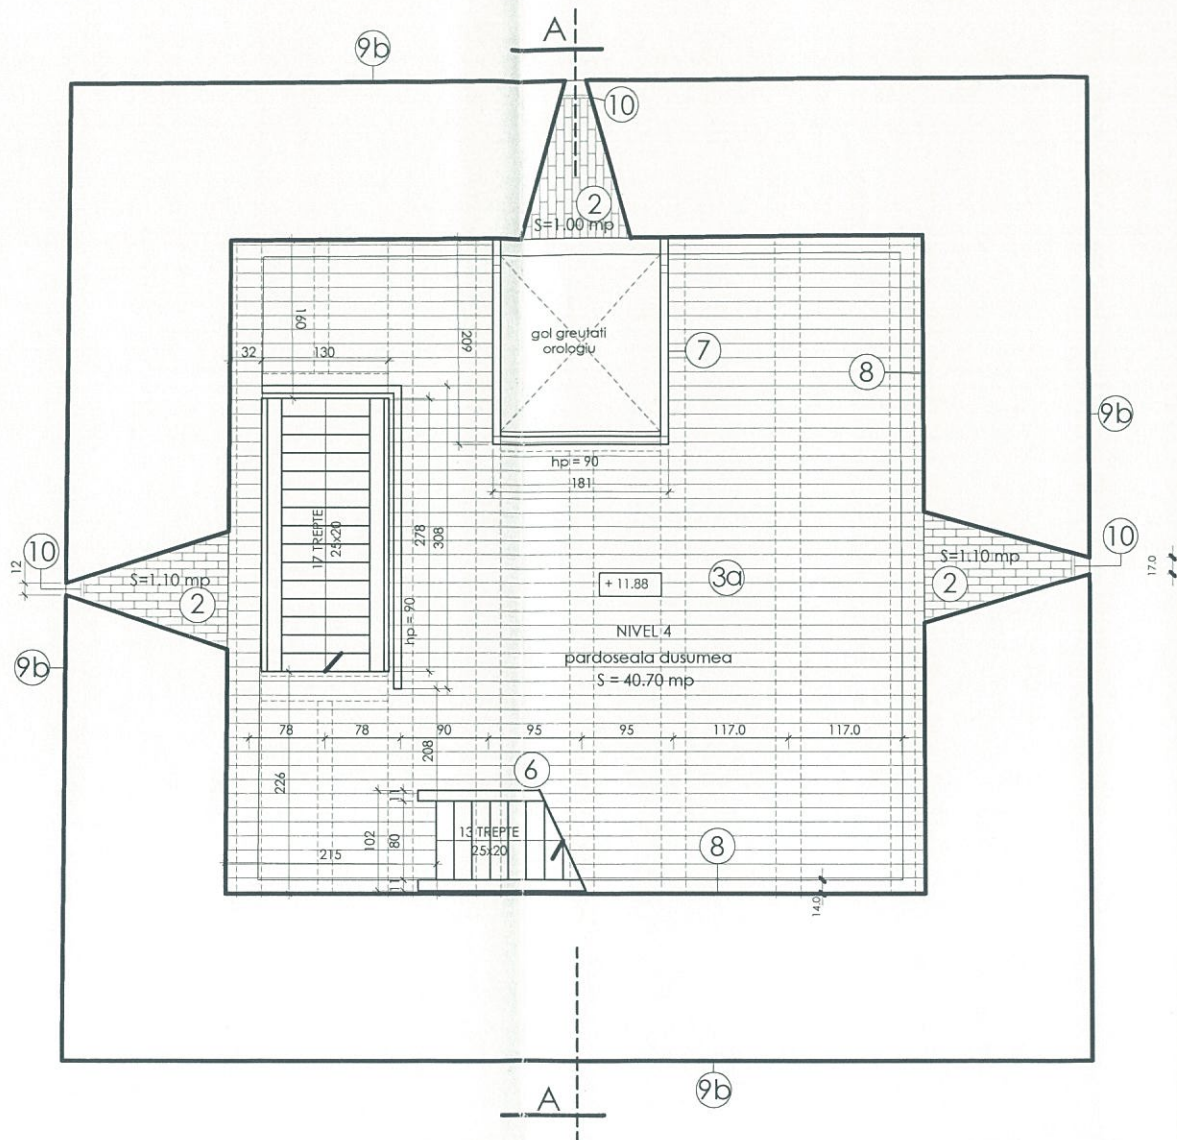
- 2 Pardoseala din caramida plina asezata in pat de mortar de poza var - nisip 1: 2,5
- 3a Pardoseala de dusumea geluita 2.2 cm
Dusumea oarba din dulapi 4.8 cm
Grinzi planseu
- 6 Scara de lemn acces intre nivelele intermediare
- 7 Balustrada de lemn Hp = 90 cm
- 8 Conservare aparenta a suprafetei zidariei - interior
(plombe de piatra si caramida, reparatii rosturi mortar var - nisip 1:2,5)
- 9b Conservare, reparatii si refaceri tencuiei exterioare
- 10 Protectie goluri cu plasa de sarma montat pe rama din lemn (stejar)

Toate elementele structurale si nestructurale din lemn vor fi tratate ignifug si antiseptic conform normativelor in vigoare
Pardoseala de dusumea, intradosul dusumelii oarbe, elementele scarilor de lemn vor fi tratate cu lazura de lemn culoare marou deschis
