| Denumirea: Lucrari de reparatii, conservare si introducere in circuitul turistic al Ansamblului Bisericii Evanghelice Turnul Clopotnita<br>Localitatea: SASCHIZ, jud. Mures<br>Beneficiar: PAROHIA EVANGHELICA C. A. Saschiz | | | | |
| sef. proiect proiectat desenat data elaborarii proiectului: | Benczedi Sándor arh.Fekete Márta Benczedi Sándor 2017 | scara: 1: 75 | titlul plansei: PLAN NIVEL 6 - la cota: +20.98 | nr. pl. A - 08 |

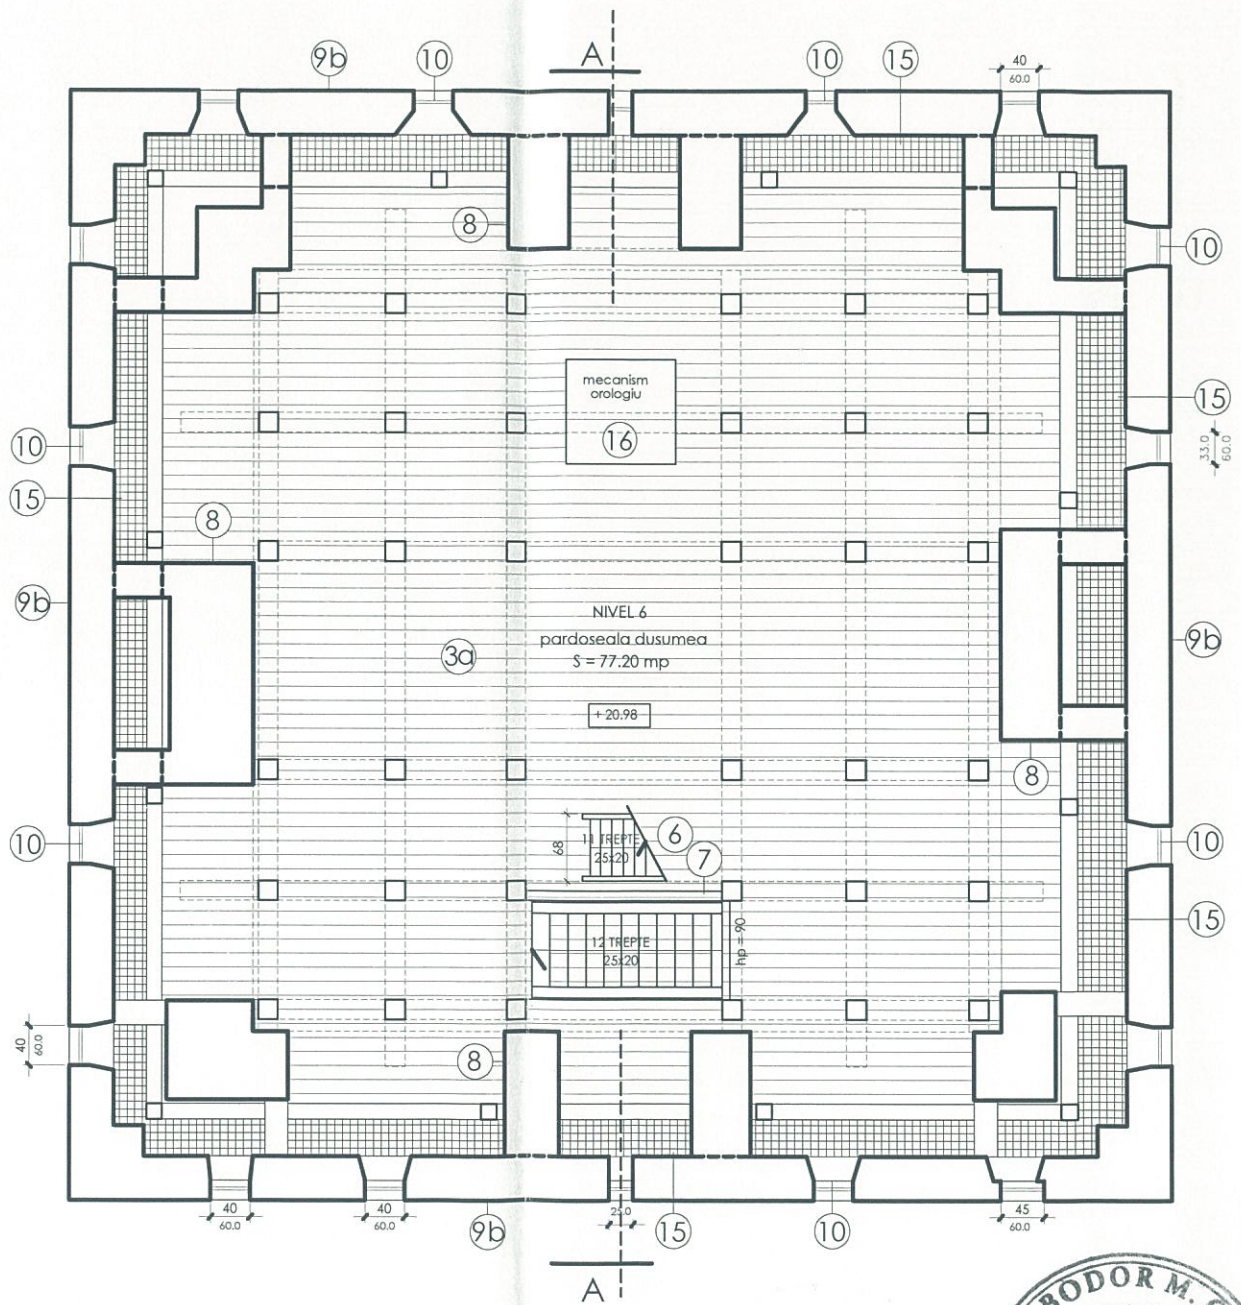
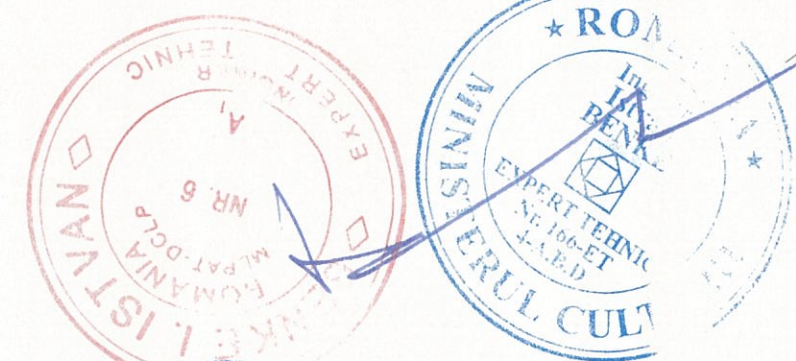
- 3a Pardoseala de dusumea geluita 2.2 cm
- Dusumea oarba din dulapi 4.8 cm
- Grinzi planseu
- 6 Scara de lemn acces intre nivelele intermediare
- 7 Balustrada de lemn Hp = 90 cm
- 8 Conservare aparenta a suprafetei zidariei - interior (plombe de piatra si caramida, reparatii rosturi mortar var - nisip 1:2.5)
- 9b Conservare, reparatii si refaceri tencuiei exterioare
- 10 Protectie goluri cu plasa de sarma montat pe rama din lemn (stejar)
- 15 Grilaj metalic de protectie
- 16 Mecanism orologiu - reparatie
