| specificație | șef proiect | nume | semnătura | scara | beneficiar Parohia evanghelică C. A.<br>Miercurea Sibului<br>titlu proiect Lucrări de reparații, conservare și<br>introducere în circuitul turistic la Ansamblul<br>bisericii evanghelice fortificate<br>din Miercurea Sibului | nr. pr.<br>03/2018 |
| | | | | | titlu planșă Biserica - fațada sud | |

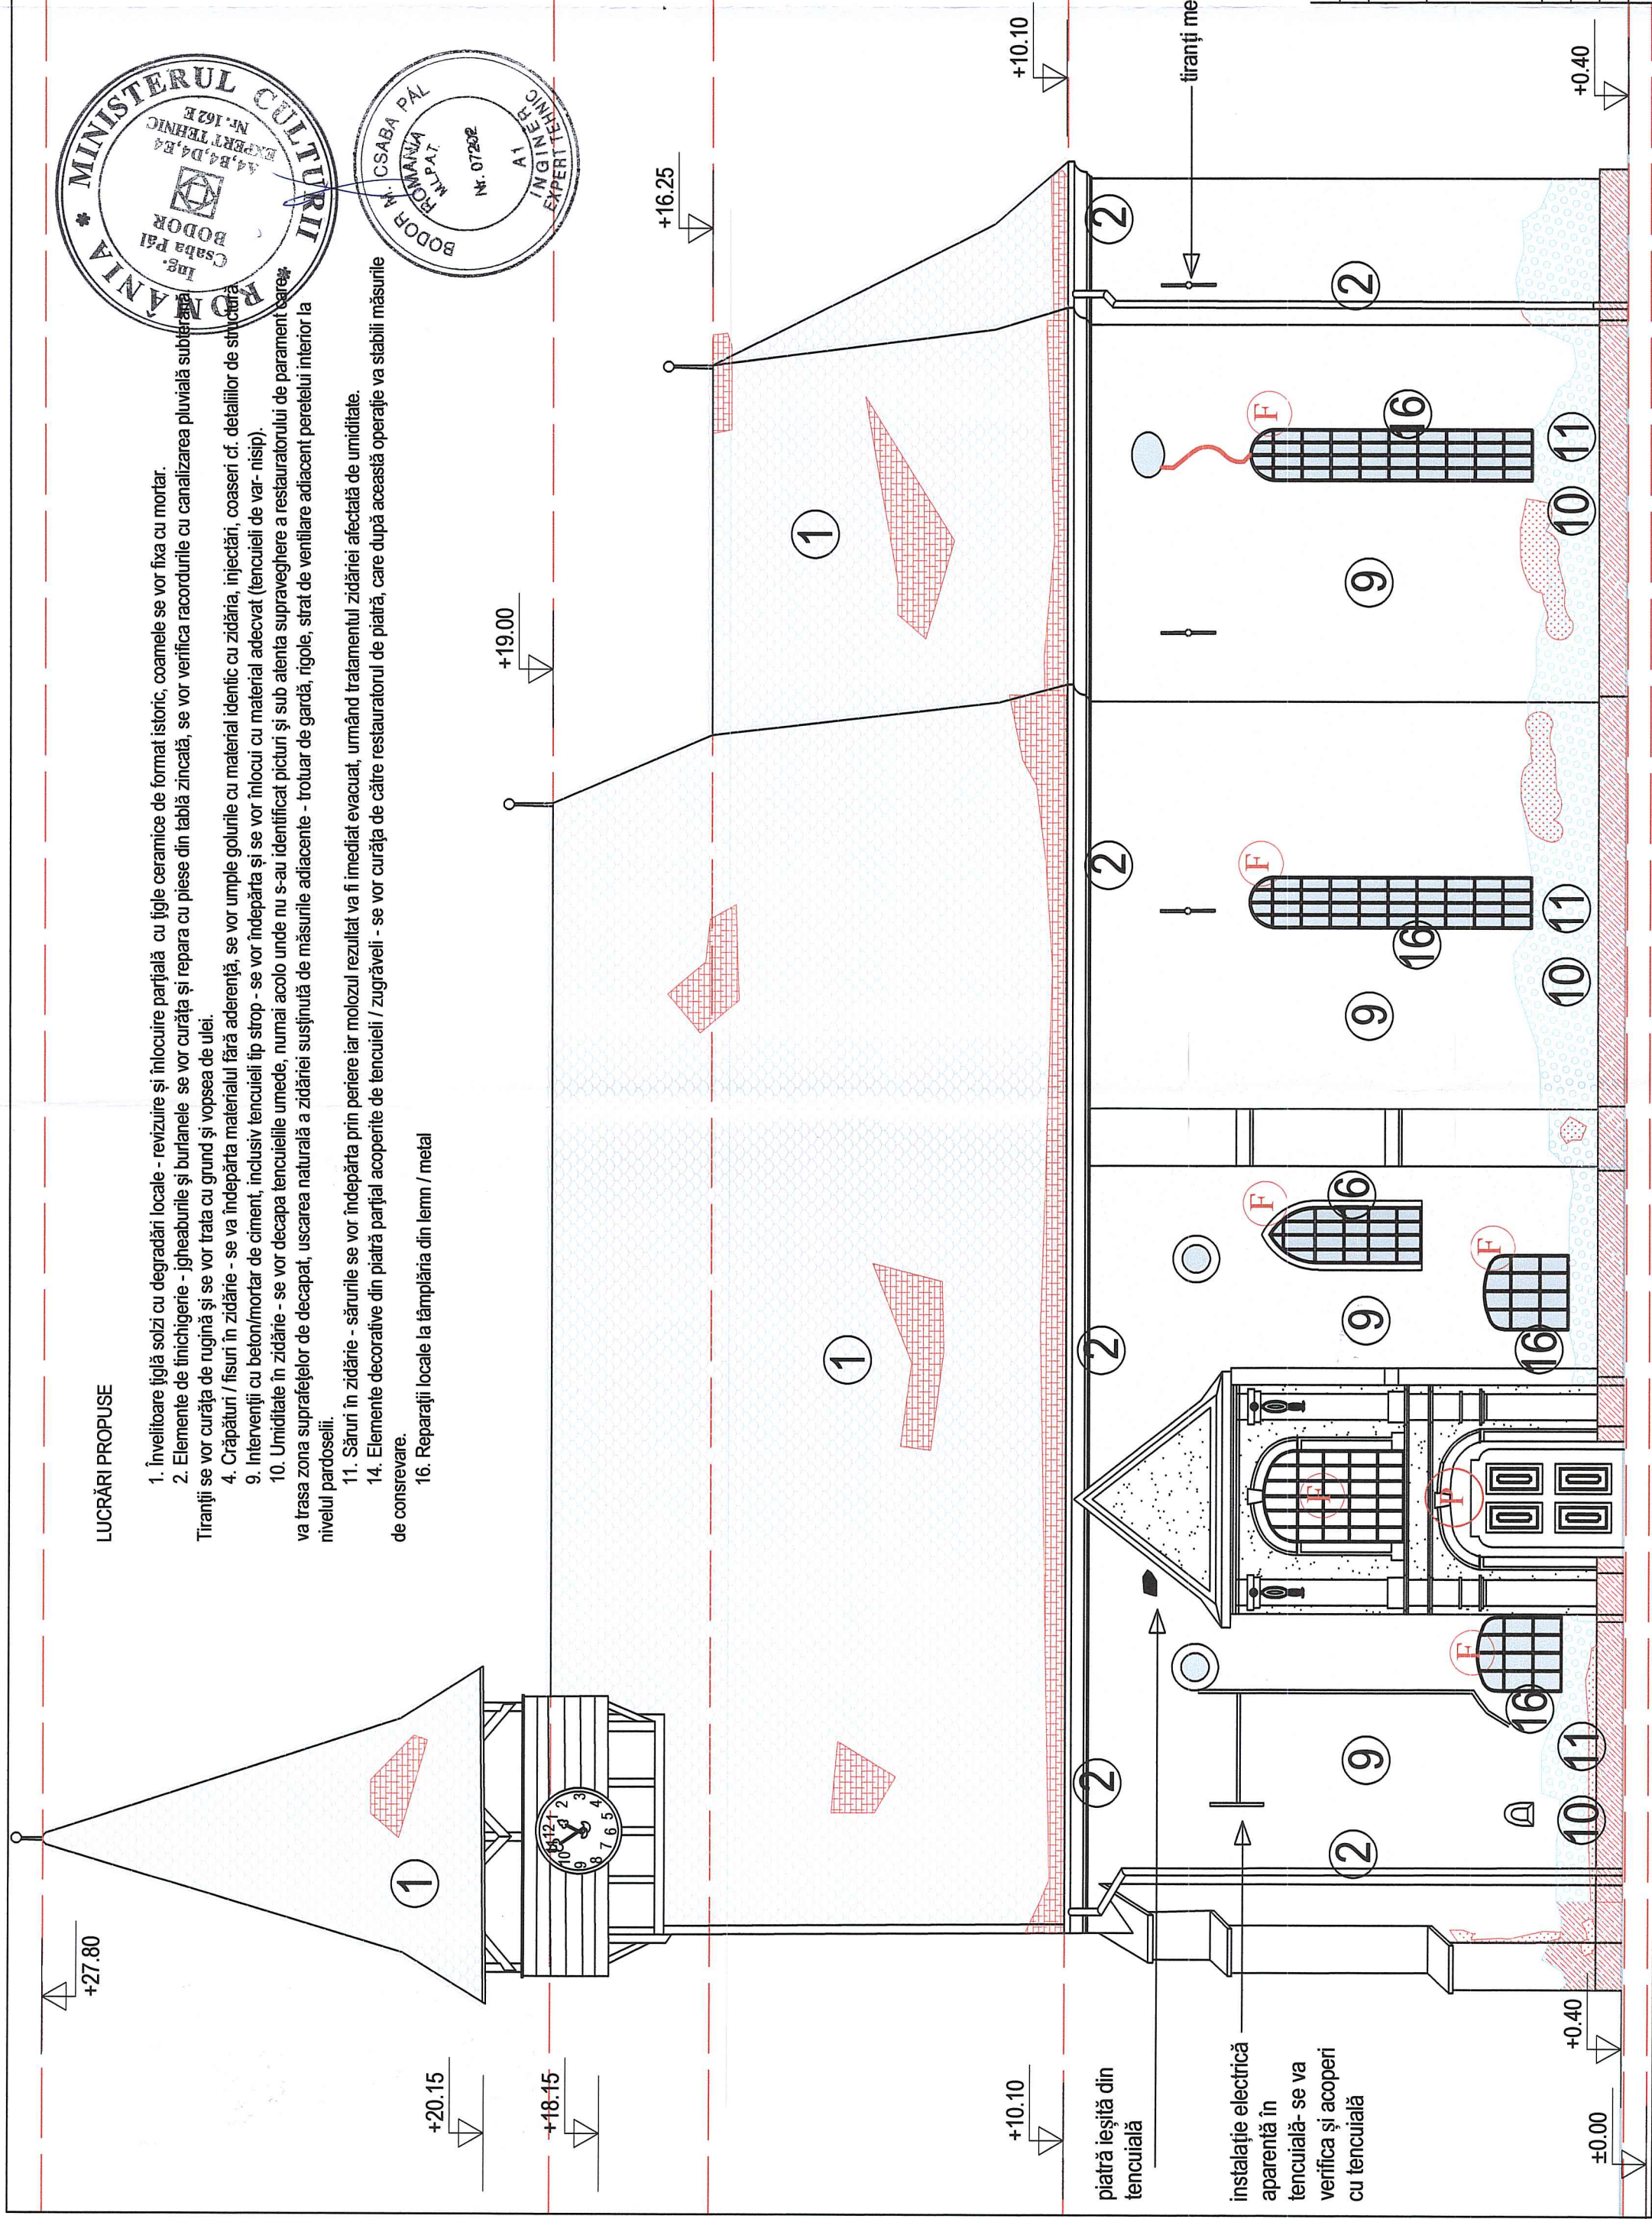
1. Învălbire jiglă solzi cu degradări locale - revizuire și înlocuire parțială cu jigle ceramice de format istoric, coamele se vor fixa cu mortar.
2. Elemente de înțichigierie - igheburile și burtelele se vor curăța și se vor repara cu piese din tablă zincată, se vor verifica racordurile cu canalizarea pluvială subterană și se vor curăța de rugină și se vor trata cu grund și vopsea de ulei.

4. Crăpături / fisuri în zidărie - se va îndepărta materialul fără aderență, se vor umple golurile cu material identic cu zidăria, injecții, coaseni cf. detaliilor de structură.

9. Intervenții cu beton/mortar de ciment, inclusiv tencuiei tip stop - se vor îndepărta și se vor înlocui cu material adecvat (tencuiei de var-nisip).
10. Umiditate în zidărie - se vor decapa tencuielile umede, numai acolo unde nu s-au identificat picturi și sub atenția supravegherii a restauratorului de parament care va trasa zona suprafețelor de decapat, uscarea naturală a zidăriei susținută de măsurile adiacente - trobuar de gardă, rigole, strat de ventilare adiacent peretelui interior la nivelul pardoselii.

11. Săruri în zidărie - sărurile se vor îndepărta prin periere iar molozul rezultat va fi imediat evacuat, urmând tratamentul zidăriei afectată de umiditate.

14. Elemente decorative din piatră parțial acoperite de tencuiei / zugrăveli - se vor curăța de către restauratorul de piatră, care după această operație va stabili măsurile de conservare.

16. Reparații locale la tâmplăria din lemn / metal

NOTĂ: conform studiu parament, pe toată fațada s-au aplicat tencuieli de ciment peste tencuială istorică. Stratul de ciment se decapează, tencuiala istorică de dedesubt se conservă și se botează.
