| | | | | titlu proiect | Lucrări de reparații, conservare și introducere în circuitul turistic la Ansamblul bisericii evanghelice fortificate din Miercurea Sibiului |
| desenat | c.arh. H. Baltes | | 04.2018 | Detaliu zid incintă sud-vest exterior | nr. pl.<br>A14 |

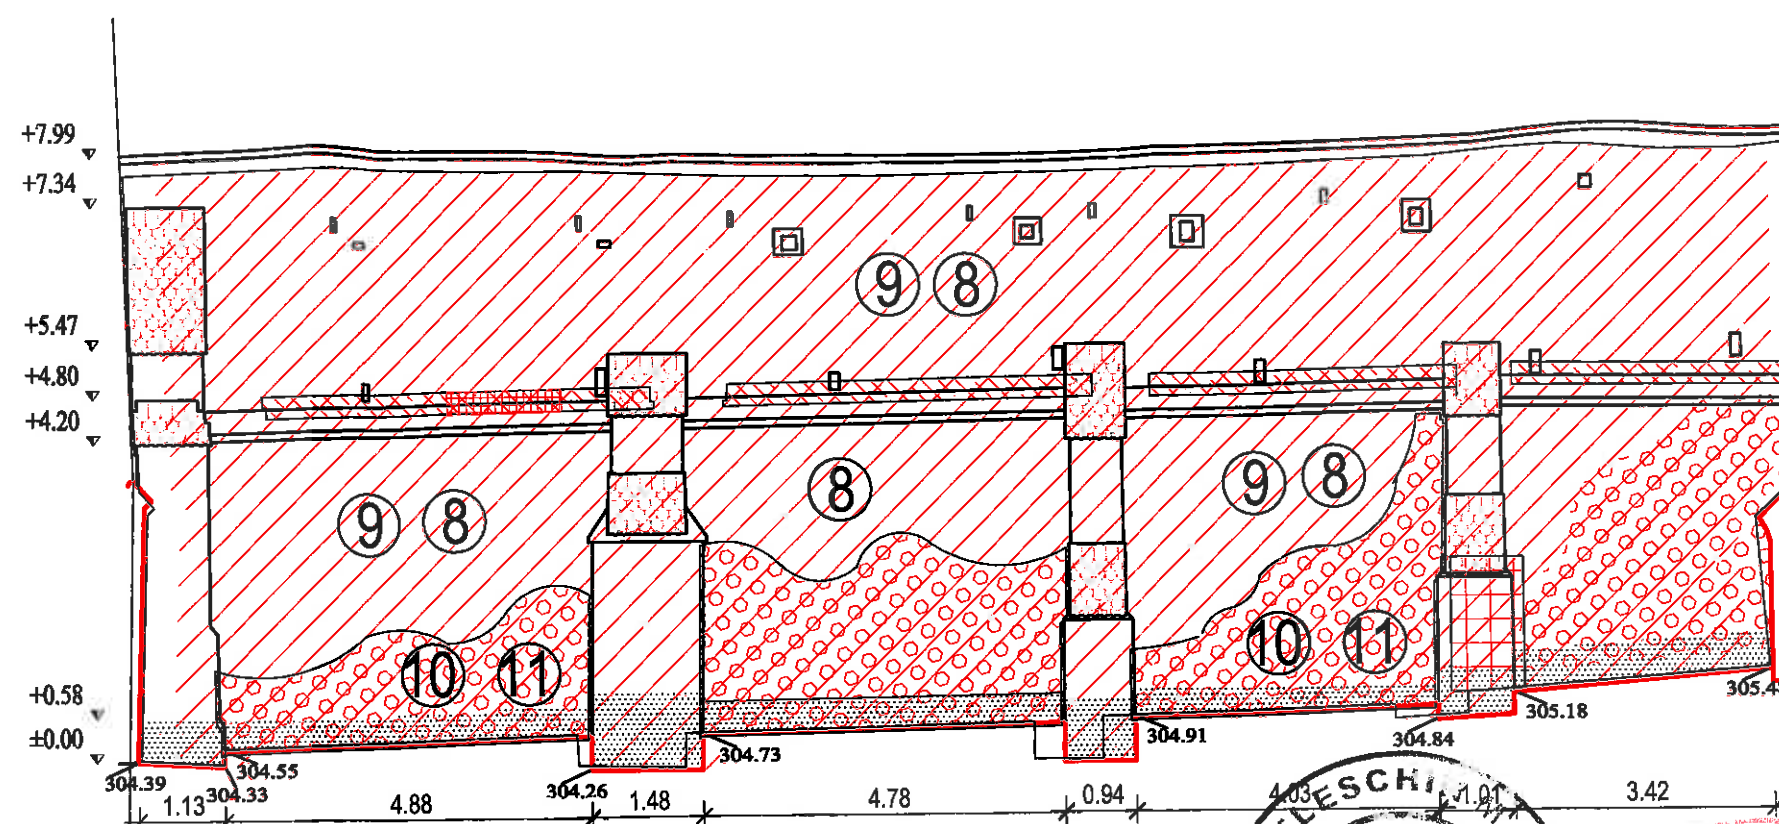
8. Refacere- reparare tencuieli subțiri tip Pietra Rassa, cu mortar de var cu adaos de praf de cărămidă (la zidul de incintă).

9. Intervenții cu beton/mortar de ciment, inclusiv tencuieli tip strop - se vor îndepărta și se vor înlocui cu material adecvat (tencuieli de var- nisip).

10. Umiditate în zidărie - se vor decapa tencuielile umede, numai acolo unde nu s-au identificat picturi și sub atenta supraveghere a restauratorului de parament care va trasa zona suprafețelor de decapat, uscarea naturală a zidăriei susținută de măsurile adiacente - trotuar de gardă, rigole, strat de ventilație adiacent peretelui interior la nivelul pardoselii.

11. Săruri în zidărie - sărurile se vor îndepărta prin periere iar molozul rezultat va fi imediat evacuat, urmând tratamentul zidăriei afectată de umiditate.

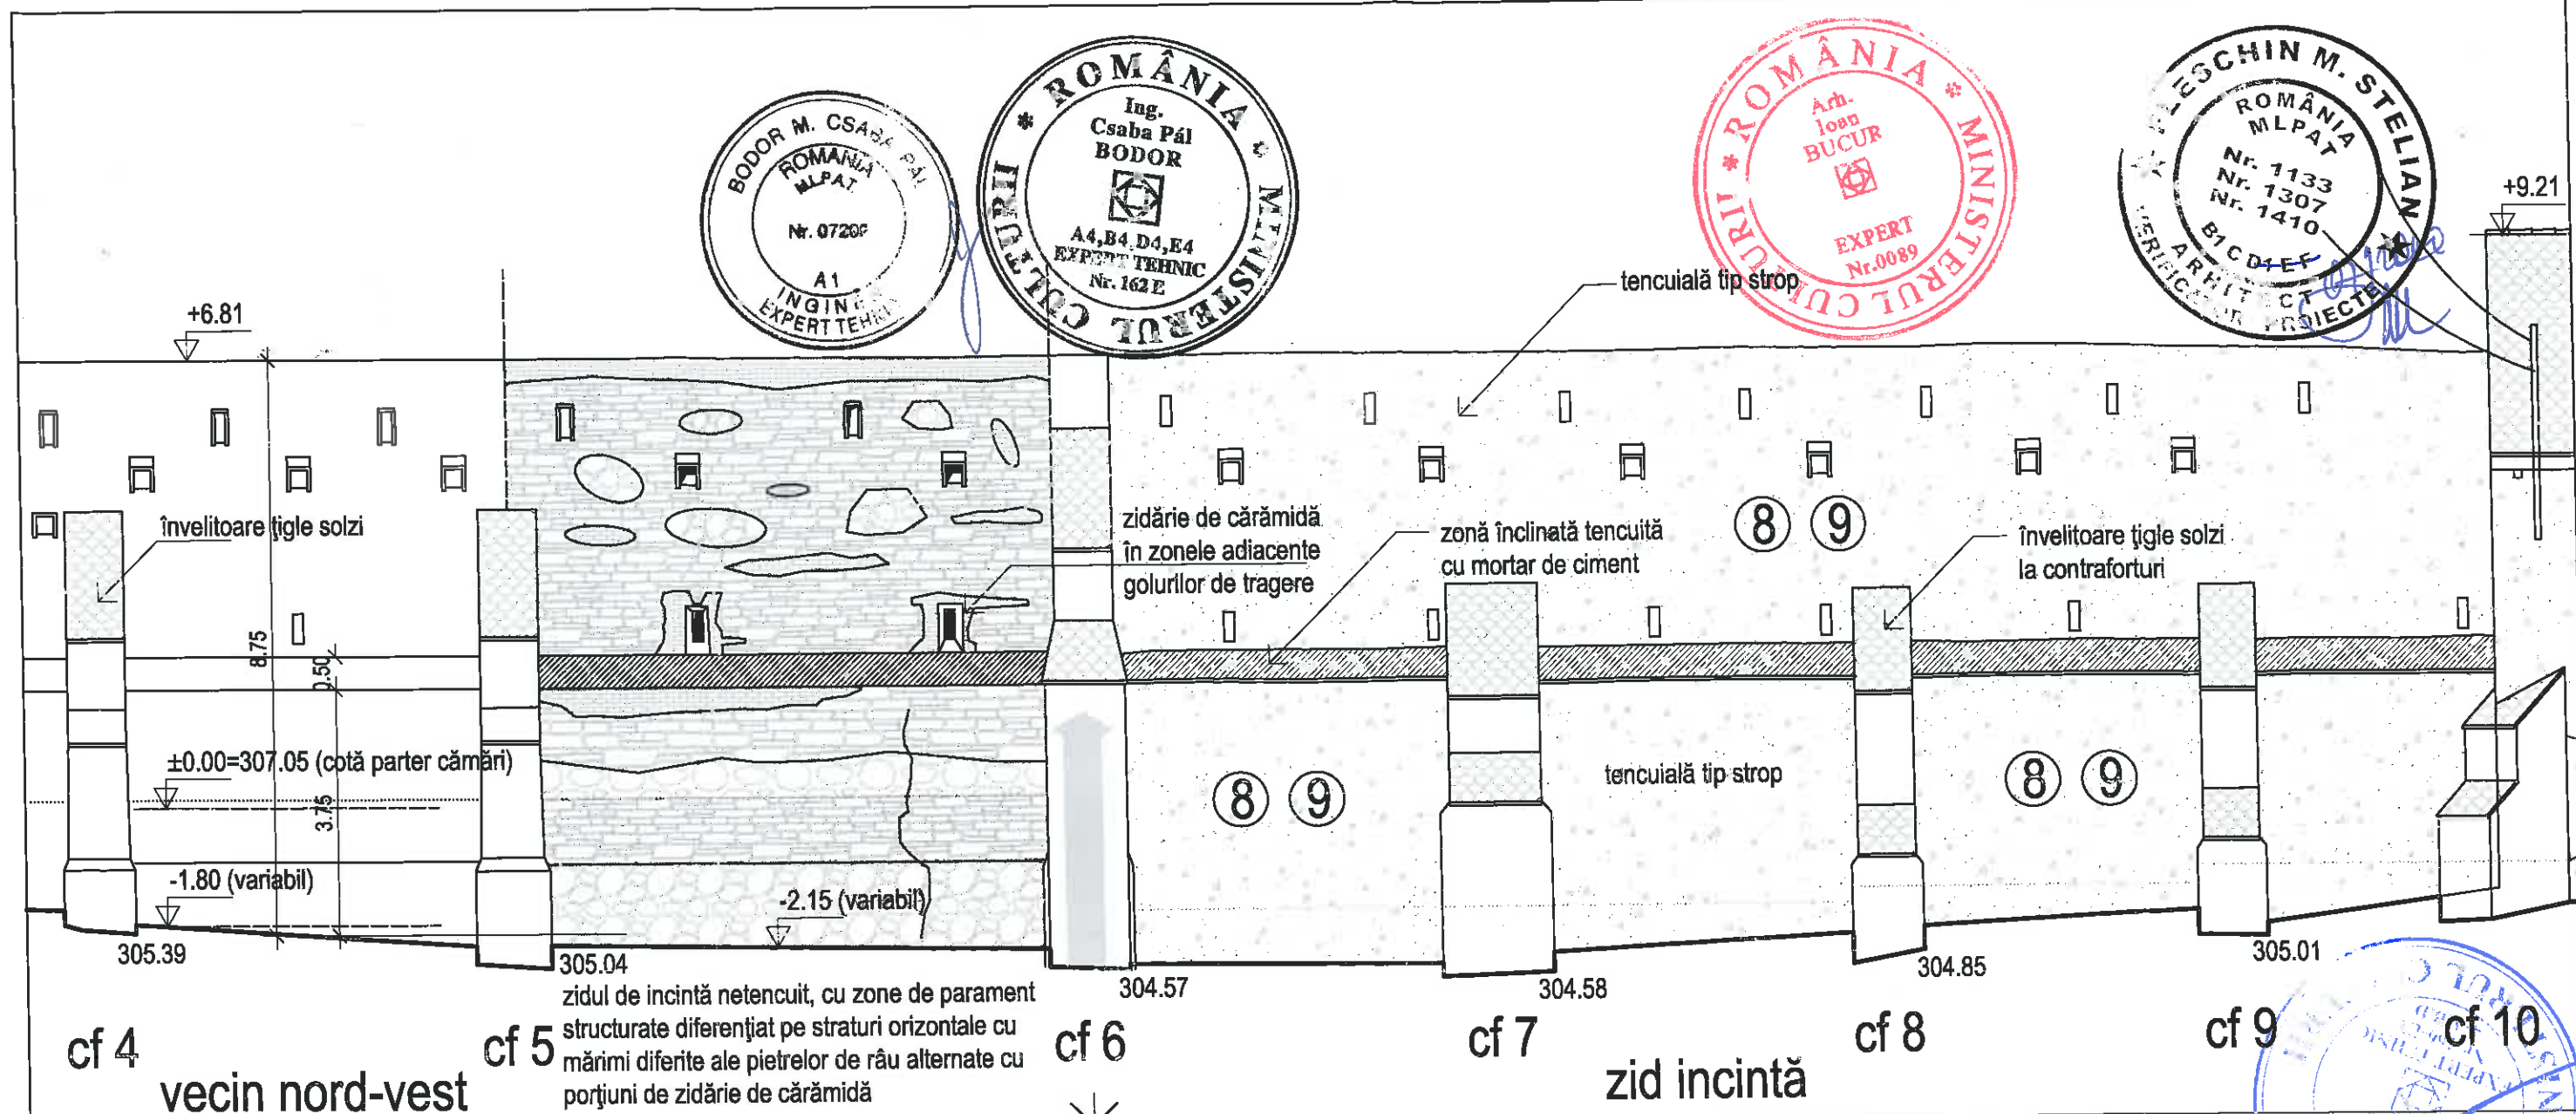
## Desfășurare zid incintă latura sud-vest vedere din exterior sc. 1/100

8. Refacere- reparare tencuieli subțiri tip Pietra Rassa , cu mortar de var cu adaos de praf de cărămidă (la zidul de incintă).

9. Intervenții cu beton/mortar de ciment, inclusiv tencuieli tip strop - se vor îndepărta și se vor înlocui cu material adecvat (tencuieli de var- nisip).

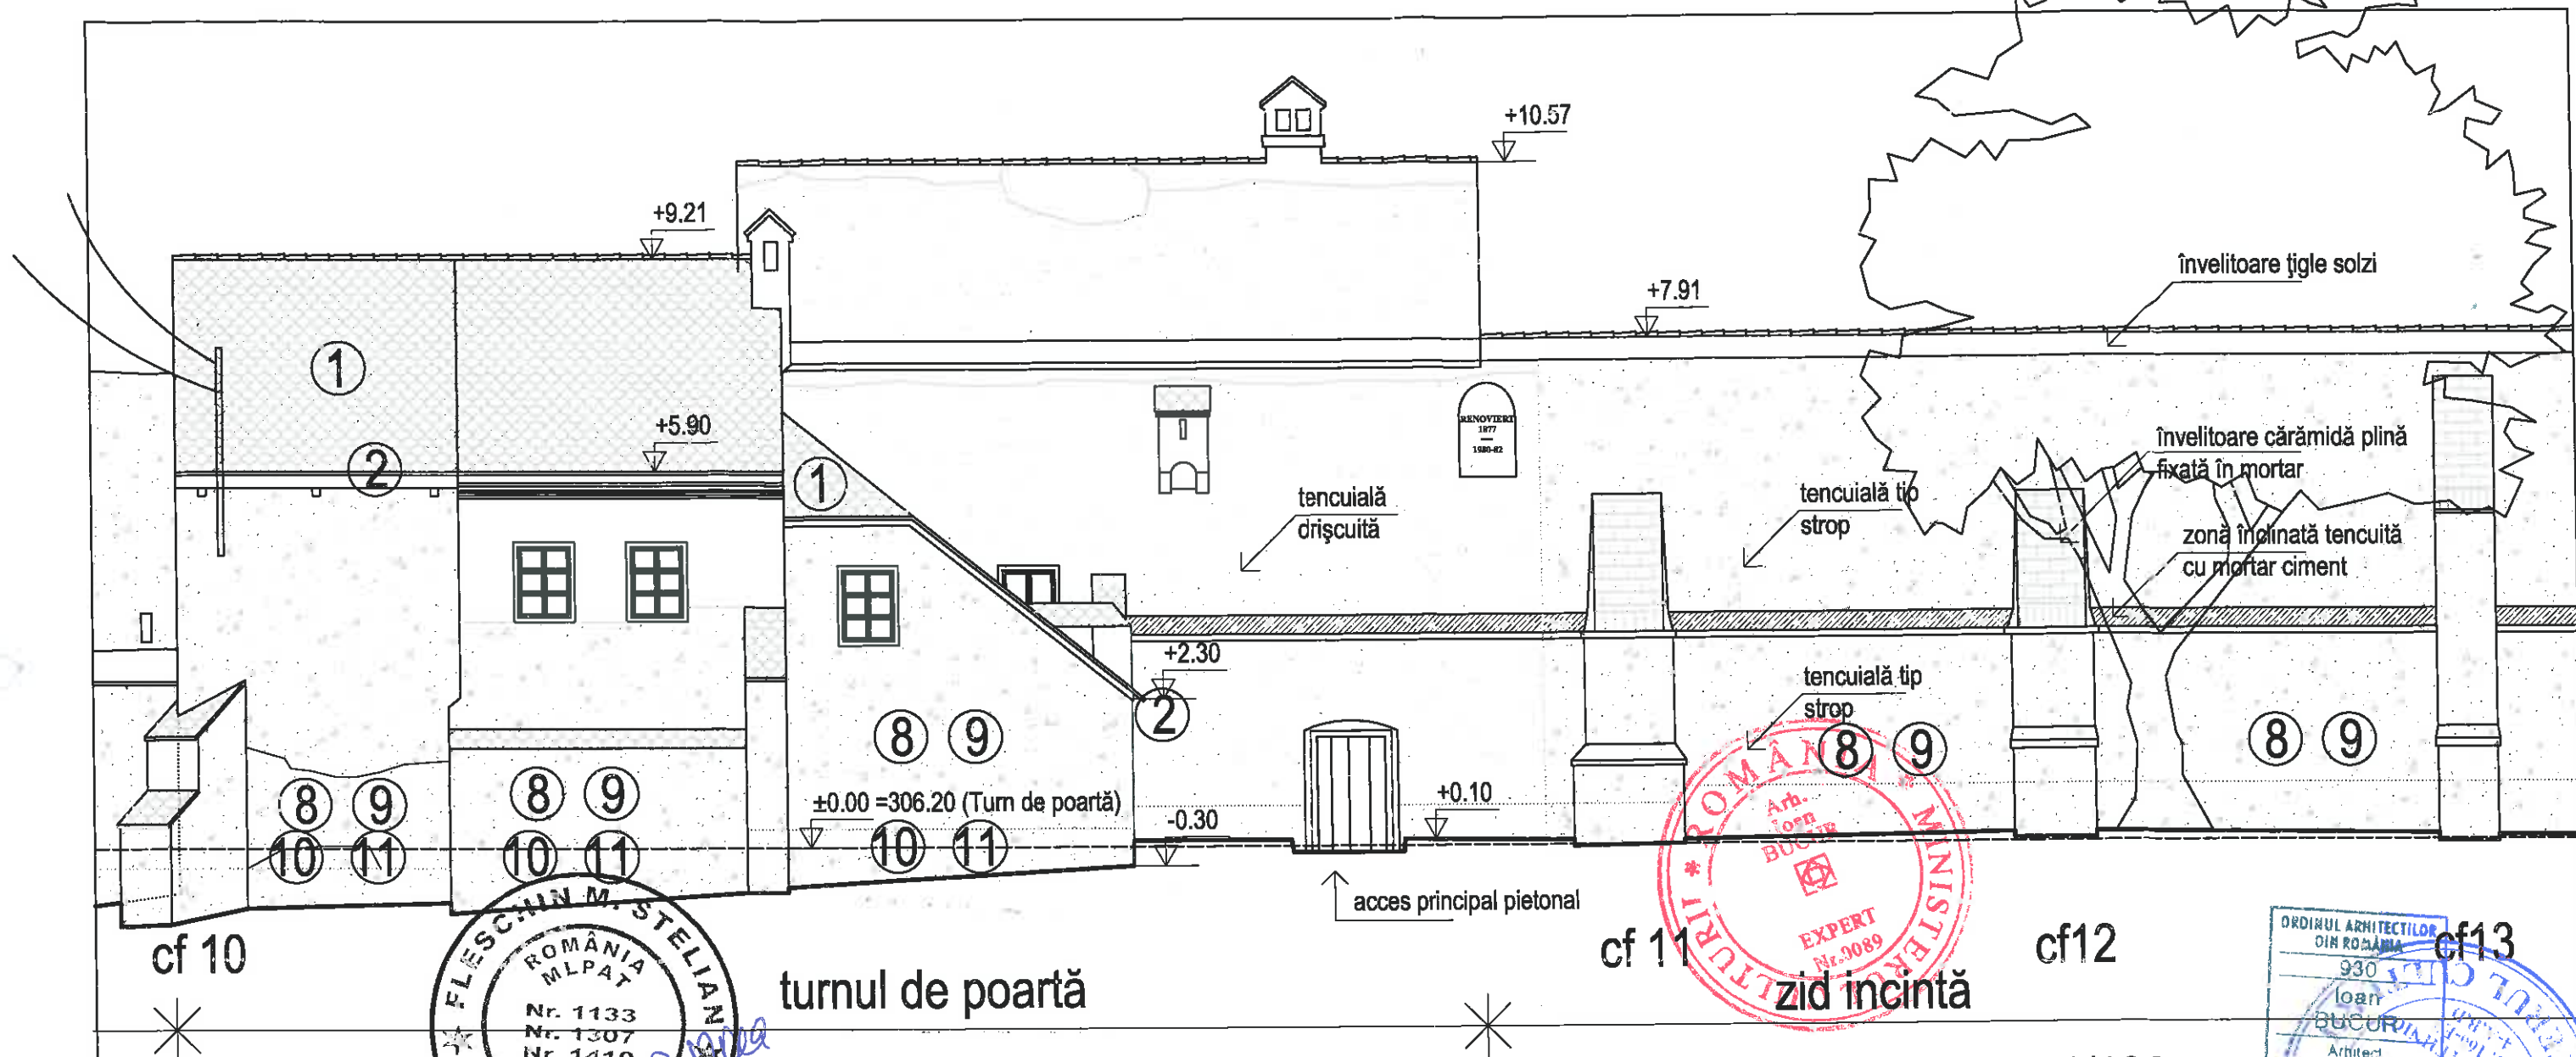
## Desfășurare zid incintă latura sud vedere din exterior sc. 1/100

1. Învelitoare țiglă solzi cu degradări locale - revizuire și înlocuire parțială cu țigle ceramice de format istoric, coamele se vor fixa cu mortar.
2. Elemente de tinichigerie - jgheburile și burlanele se vor curăța și repara cu piese din tablă zincată, se vor verifica racordurile cu canalizarea pluvială subterană. Tiranții se vor curăța de rugină și se vor trata cu grund și vopsea de ulei.

8. Refacere- reparare tencuieli subțiri tip Pietra Rassa , cu mortar de var cu adaos de praf de cărămidă (la zidul de incintă).
9. Intervenții cu beton/mortar de ciment, inclusiv tencuieli tip strop - se vor îndepărta și se vor înlocui cu material adecvat (tencuieli de var- nisip).

10. Umiditate în zidărie - se vor decapa tencuielile umede, numai acolo unde nu s-au identificat picturi și sub atenta supraveghere a restauratorului de parament care va trasa zona suprafețelor de decapat, uscarea naturală a zidăriei susținută de măsurile adiacente - trotuar de gardă, rigole, strat de ventilație adiacent peretelui interior la nivelul pardoselii.

11. Săruri în zidărie - sărurile se vor îndepărta prin periere iar molozul rezultat va fi imediat evacuat, urmând tratamentul zidăriei afectată de umiditate.

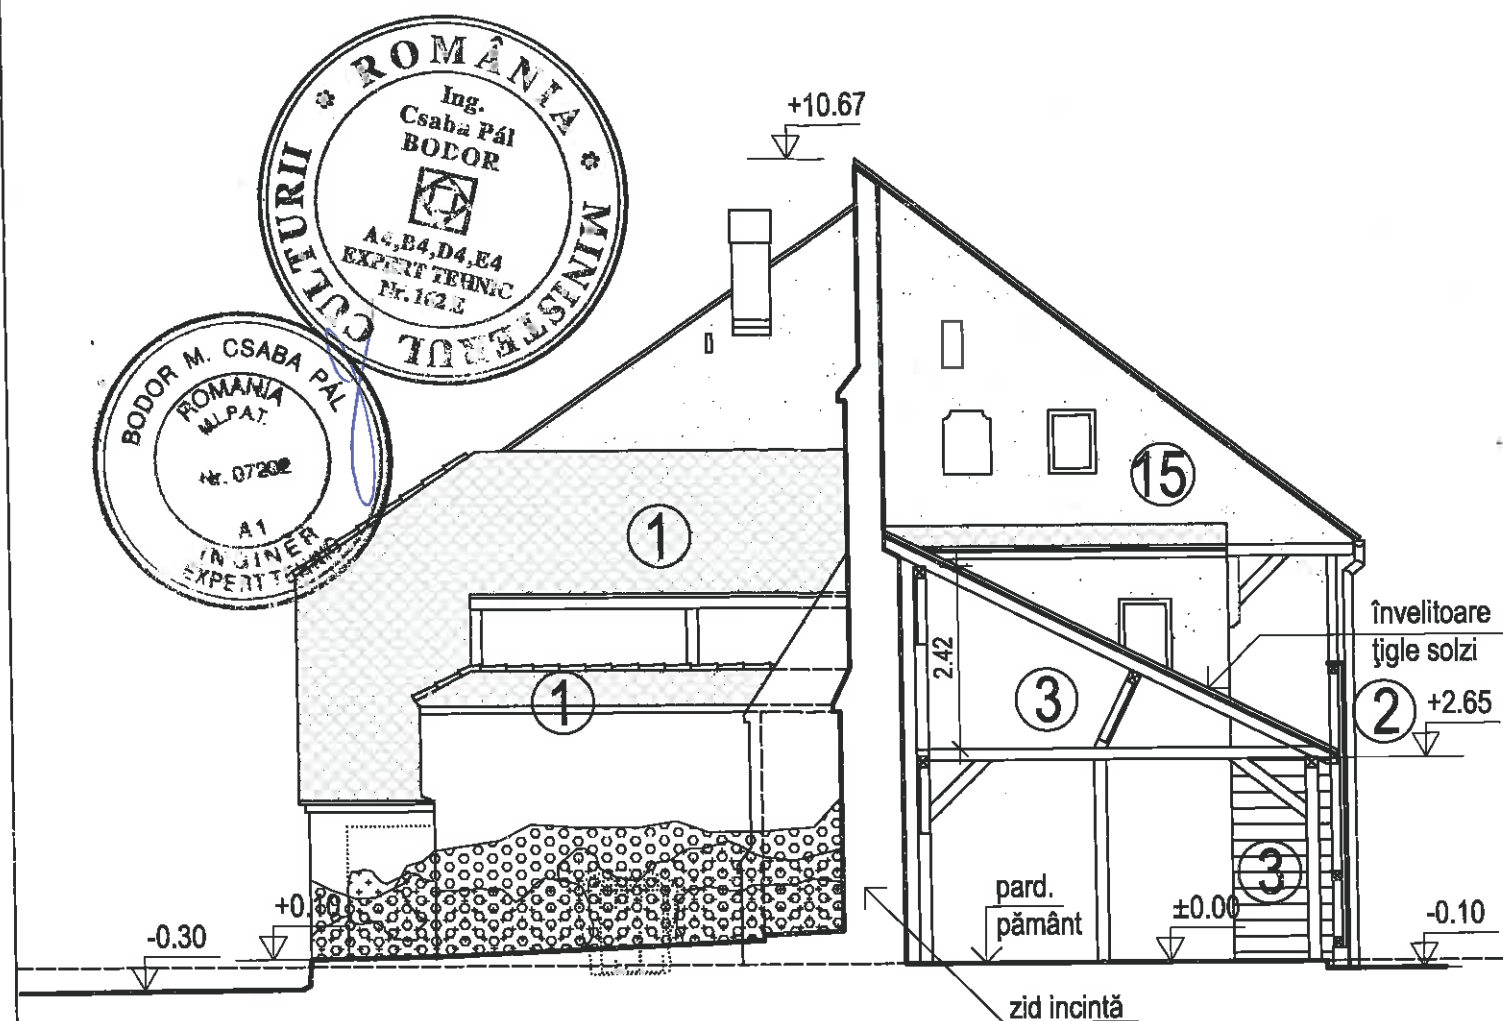
Turnul de poartă - fațada laterală dreapta sc. 1/100

1. Învelitoare țiglă solzi cu degradări locale - revizuire și înlocuire parțială cu țigle ceramice de format istoric, coamele se vor fixa cu mortar.
2. Elemente de tinichigerie - jgheaburile și burlanele se vor curăța și repara cu piese din tablă zincată, se vor verifica racordurile cu canalizarea pluvială subterană. Tiranții se vor curăța de rugină și se vor trata cu grund și vopsea de ulei.

3. Degradări la elementele din lemn
  - a - desfacere și înlocuire, b - reparare, c - plăuire (montare elemente lipsă, refacerea modului de lucru inițial, ignifugare și tratare împotriva insectelor a materialului lemnos).

4. Crăpături / fisuri în zidărie - se va îndepărta materialul fără aderență, se vor umple golurile cu material identic cu zidăria, injectări, coaseri cf. detaliilor de structură.

6. Zidărie piatră / cărămidă cu degradări sau lacune - se vor îndepărta cărămizile / pietrele fără aderență, suprafețele vor fi curățate cu peria de rădăcină, pentru realizarea continuității zidăriei se vor realiza ștrepi, cărămizile și pietrele (pentru completare) se vor ciopli manual pentru racordarea la zidăria existentă.

15. Zugrăveli deteriorate - straturile de zugrăveli suprapuse atât de la interior cât și de la exterior vor fi curățate îngrijit sub atenția supraveghere a restauratorului de parament; zugrăvelile noi vor fi pe bază de var iar nuanțele de culoare vor fi identice cu cele din zonele păstrate.

16. Reparații locale la tâmplăria din lemn / metal

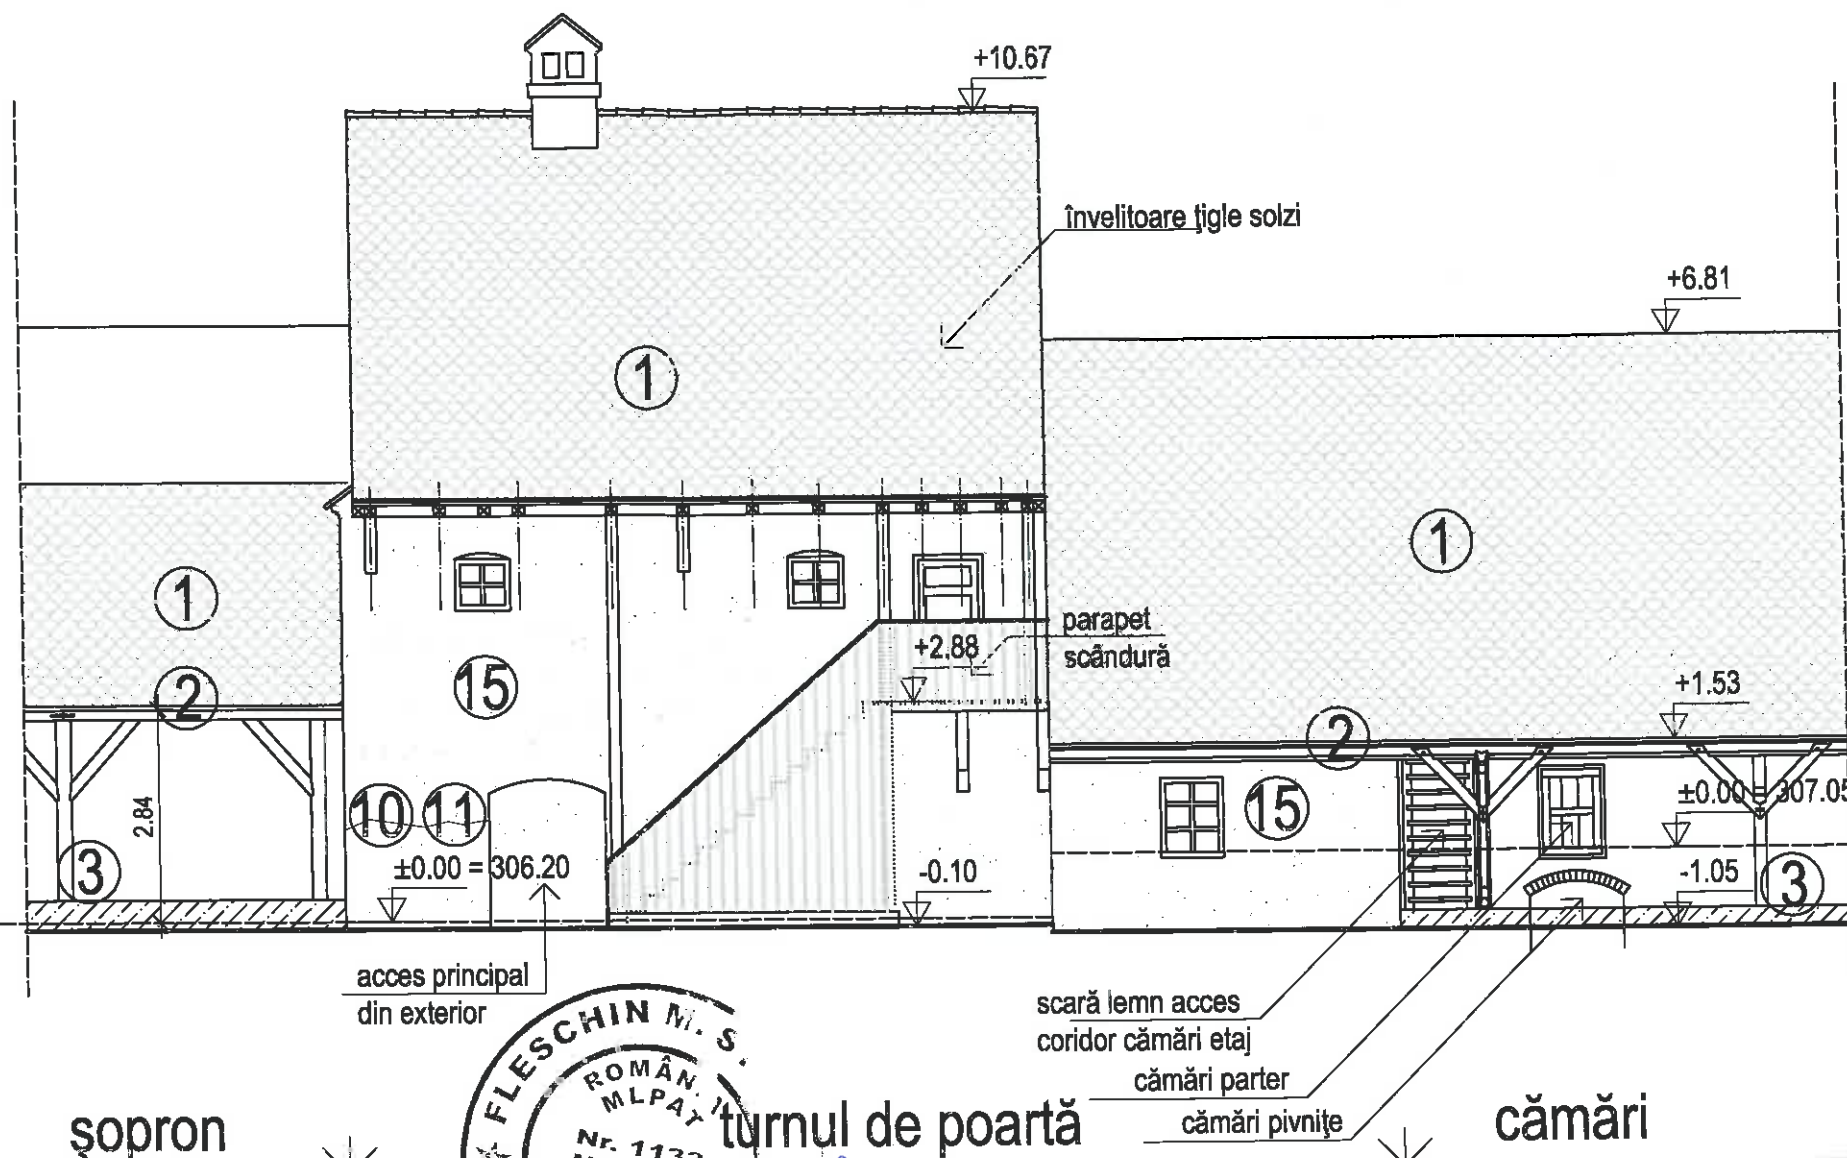
Turnul de poartă fațada spre curte sc. 1/100

- Învelitoare țiglă solzi cu degradări locale - revizuire și înlocuire parțială cu țigle ceramice de format istoric, coamele se vor fixa cu mortar.
- Elemente de tinichigerie - jgheaburile și burlanele se vor curăța și repara cu piese din tablă zincată, se vor verifica racordurile cu canalizarea pluvială subterană. Tiranții se vor curăța de rugină și se vor trata cu grund și vopsea de ulei.

- Degradări la elementele din lemn  
a - desfacere și înlocuire, b - reparare, c - plătuire (montare elemente lipsă, refacerea modului de lucru inițial, ignifugare și tratare împotriva insectelor a materialului lemnos).

- Intervenții cu beton/mortar de ciment, inclusiv tencuieli tip strop - se vor îndepărta și se vor înlocui cu material adecvat (tencuieli de var-nisip).

- Umiditate în zidărie - se vor decapa tencuielile umede, numai acolo unde nu s-au identificat picturi și sub atenta supraveghere a restauratorului de parament care va trasa zona suprafețelor de decapat, uscarea naturală a zidăriei susținută de măsurile adiacente - trotuar de gardă, rigole, strat de ventilare adiacent peretelui interior la nivelul pardoselii.

- Săruri în zidărie - sărurile se vor îndepărta prin periere iar molozul rezultat va fi imediat evacuat, urmând tratamentul zidăriei afectată de umiditate.

- Zugrăveli deteriorate - straturile de zugrăveli suprapuse atât de la interior cât și de la exterior vor fi curățate îngrijit sub atenta supraveghere a restauratorului de parament; zugrăvelile noi vor fi pe bază de var iar nuanțele de culoare vor fi identice cu cele din zonele păstrate.

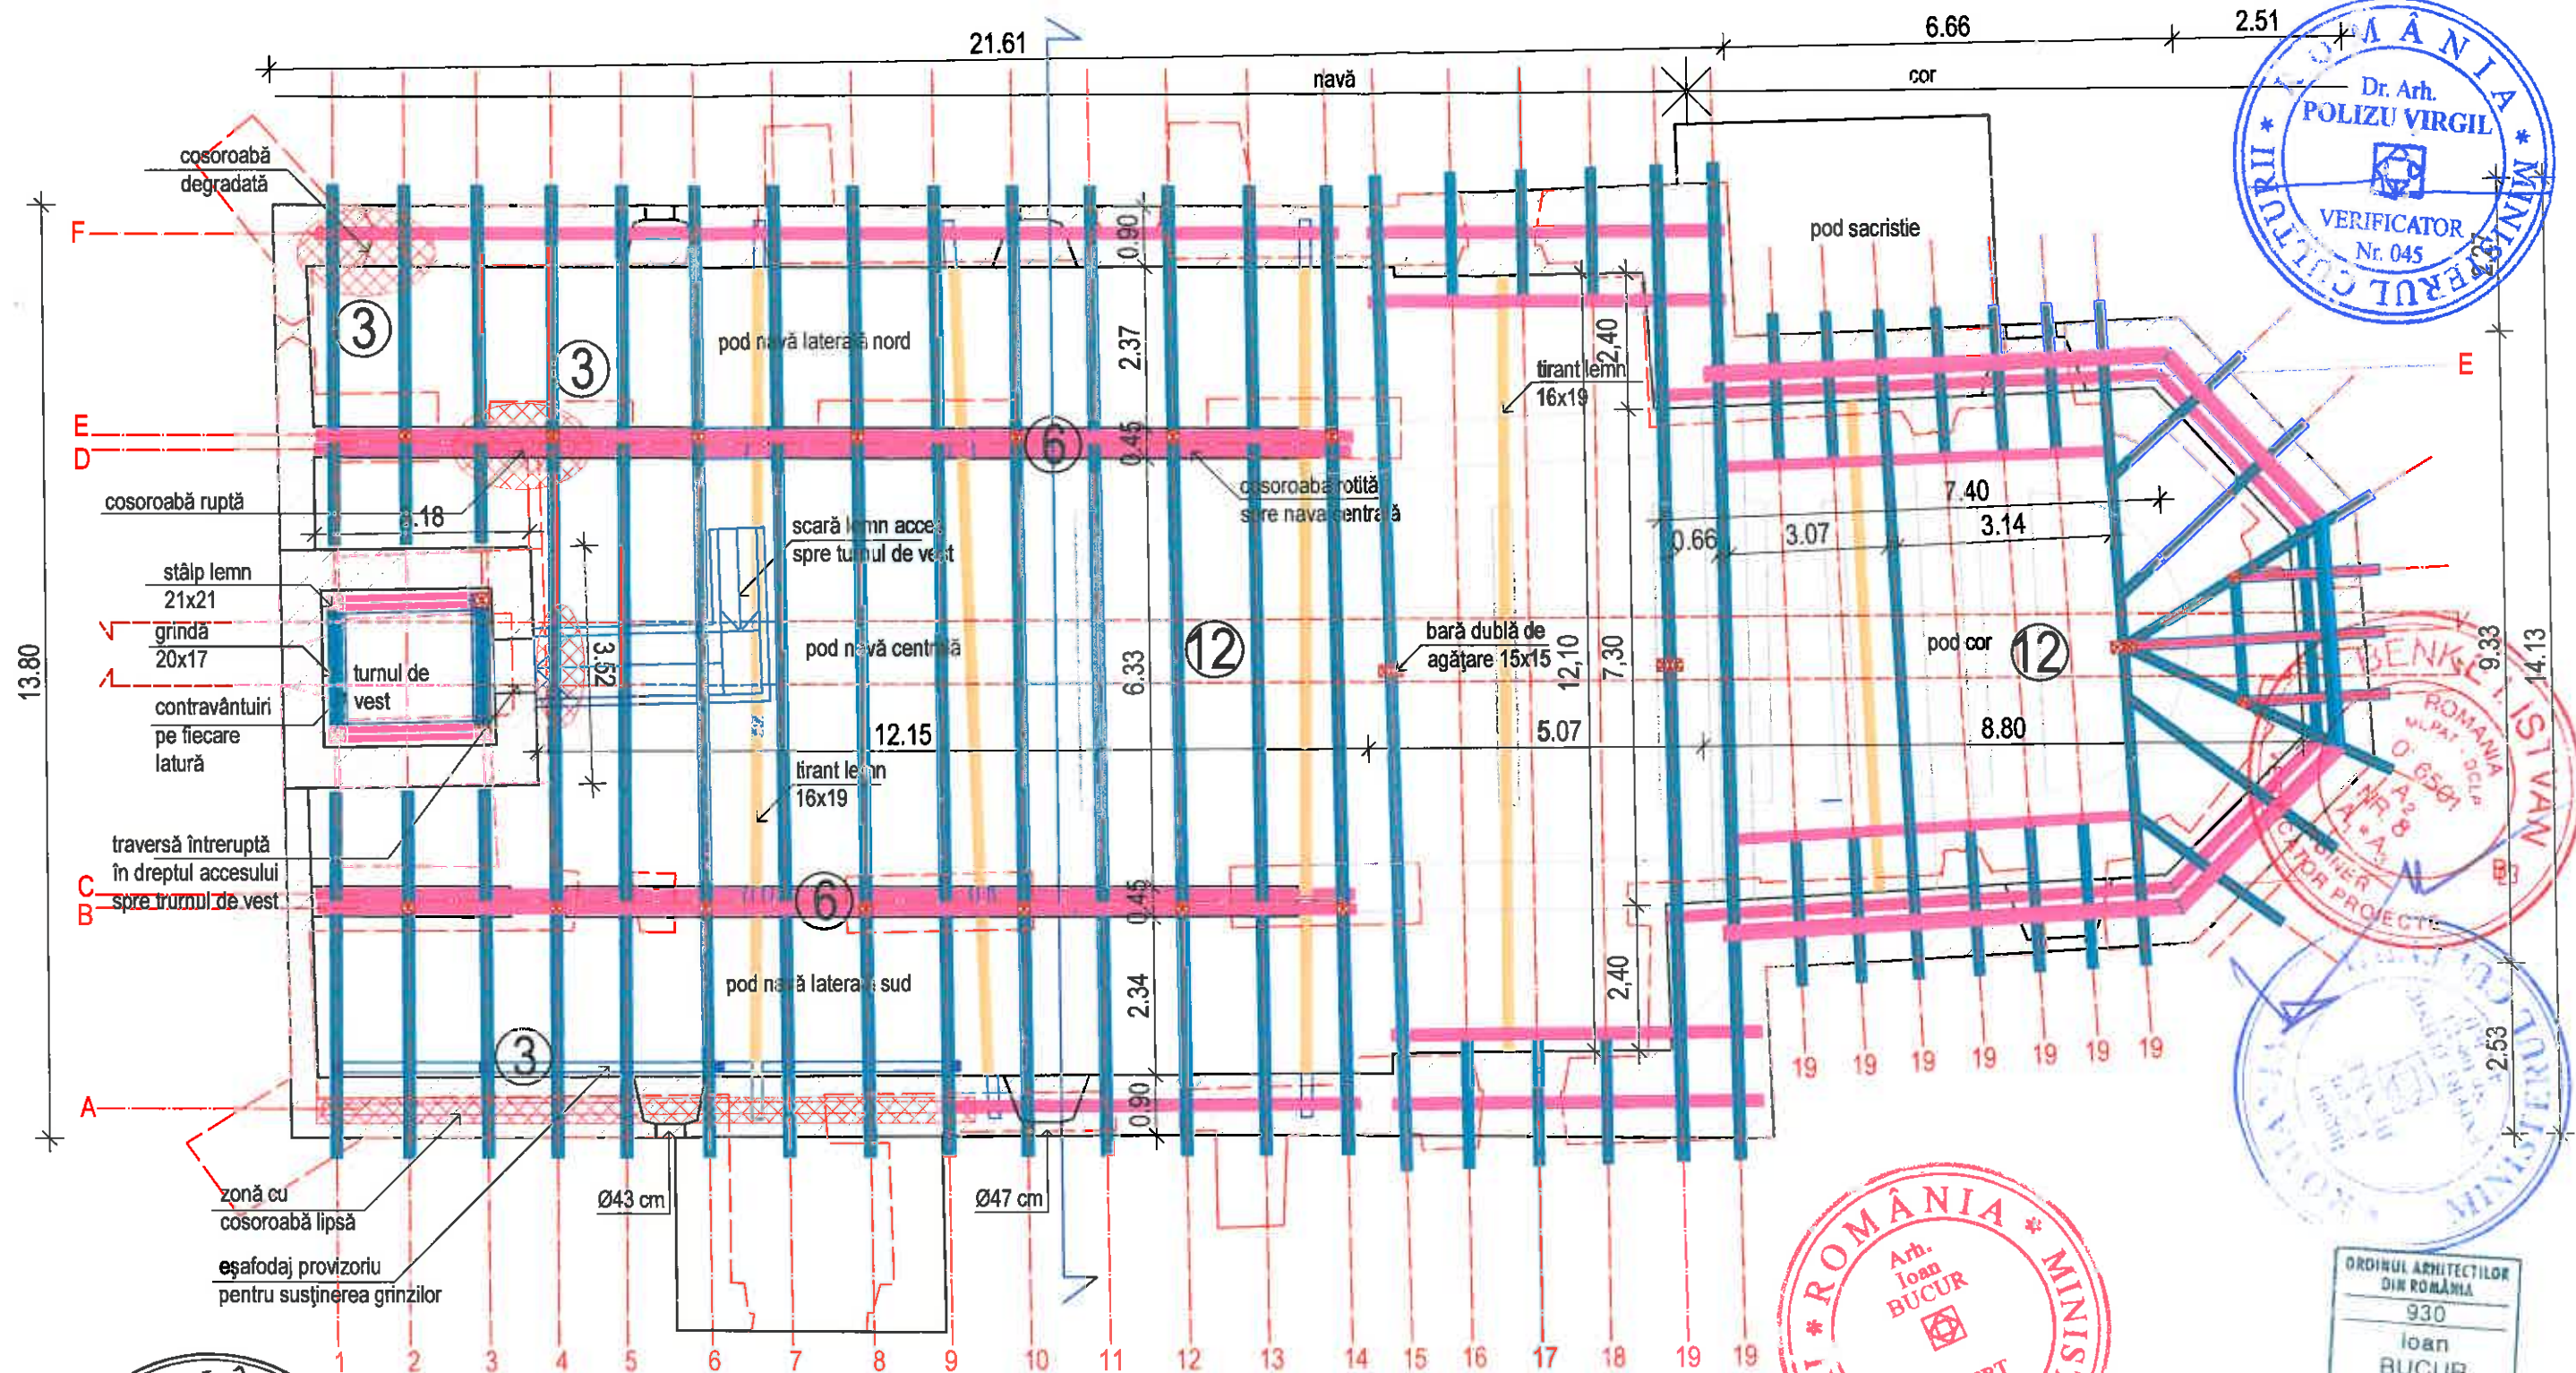
3. Degradări la elementele din lemn  
a - desfacere și înlocuire, b - reparare, c - plăuire (montare elemente lipsă, refacerea  
modului de lucru inițial, ignifugare și tratare împotriva insectelor a materialului  
lemnos).

6. Zidărie piatră / cărămidă cu degradări sau lacune - se vor îndepărta  
cărămizile / pietrele fără aderență, suprafețele vor fi curățate cu peria de rădăcină,  
pentru realizarea continuității zidăriei se vor realiza ștrepi, cărămizile și pietrele  
(pentru completare) se vor ciopli manual pentru racordarea la zidăria existentă.

12. Degradări biologice - elementele din lemn (mobilier, pardoseli, șarpante)  
vor fi tratate cu soluții insecto-fungicide cf. măsurilor propuse în expertiza biologică.

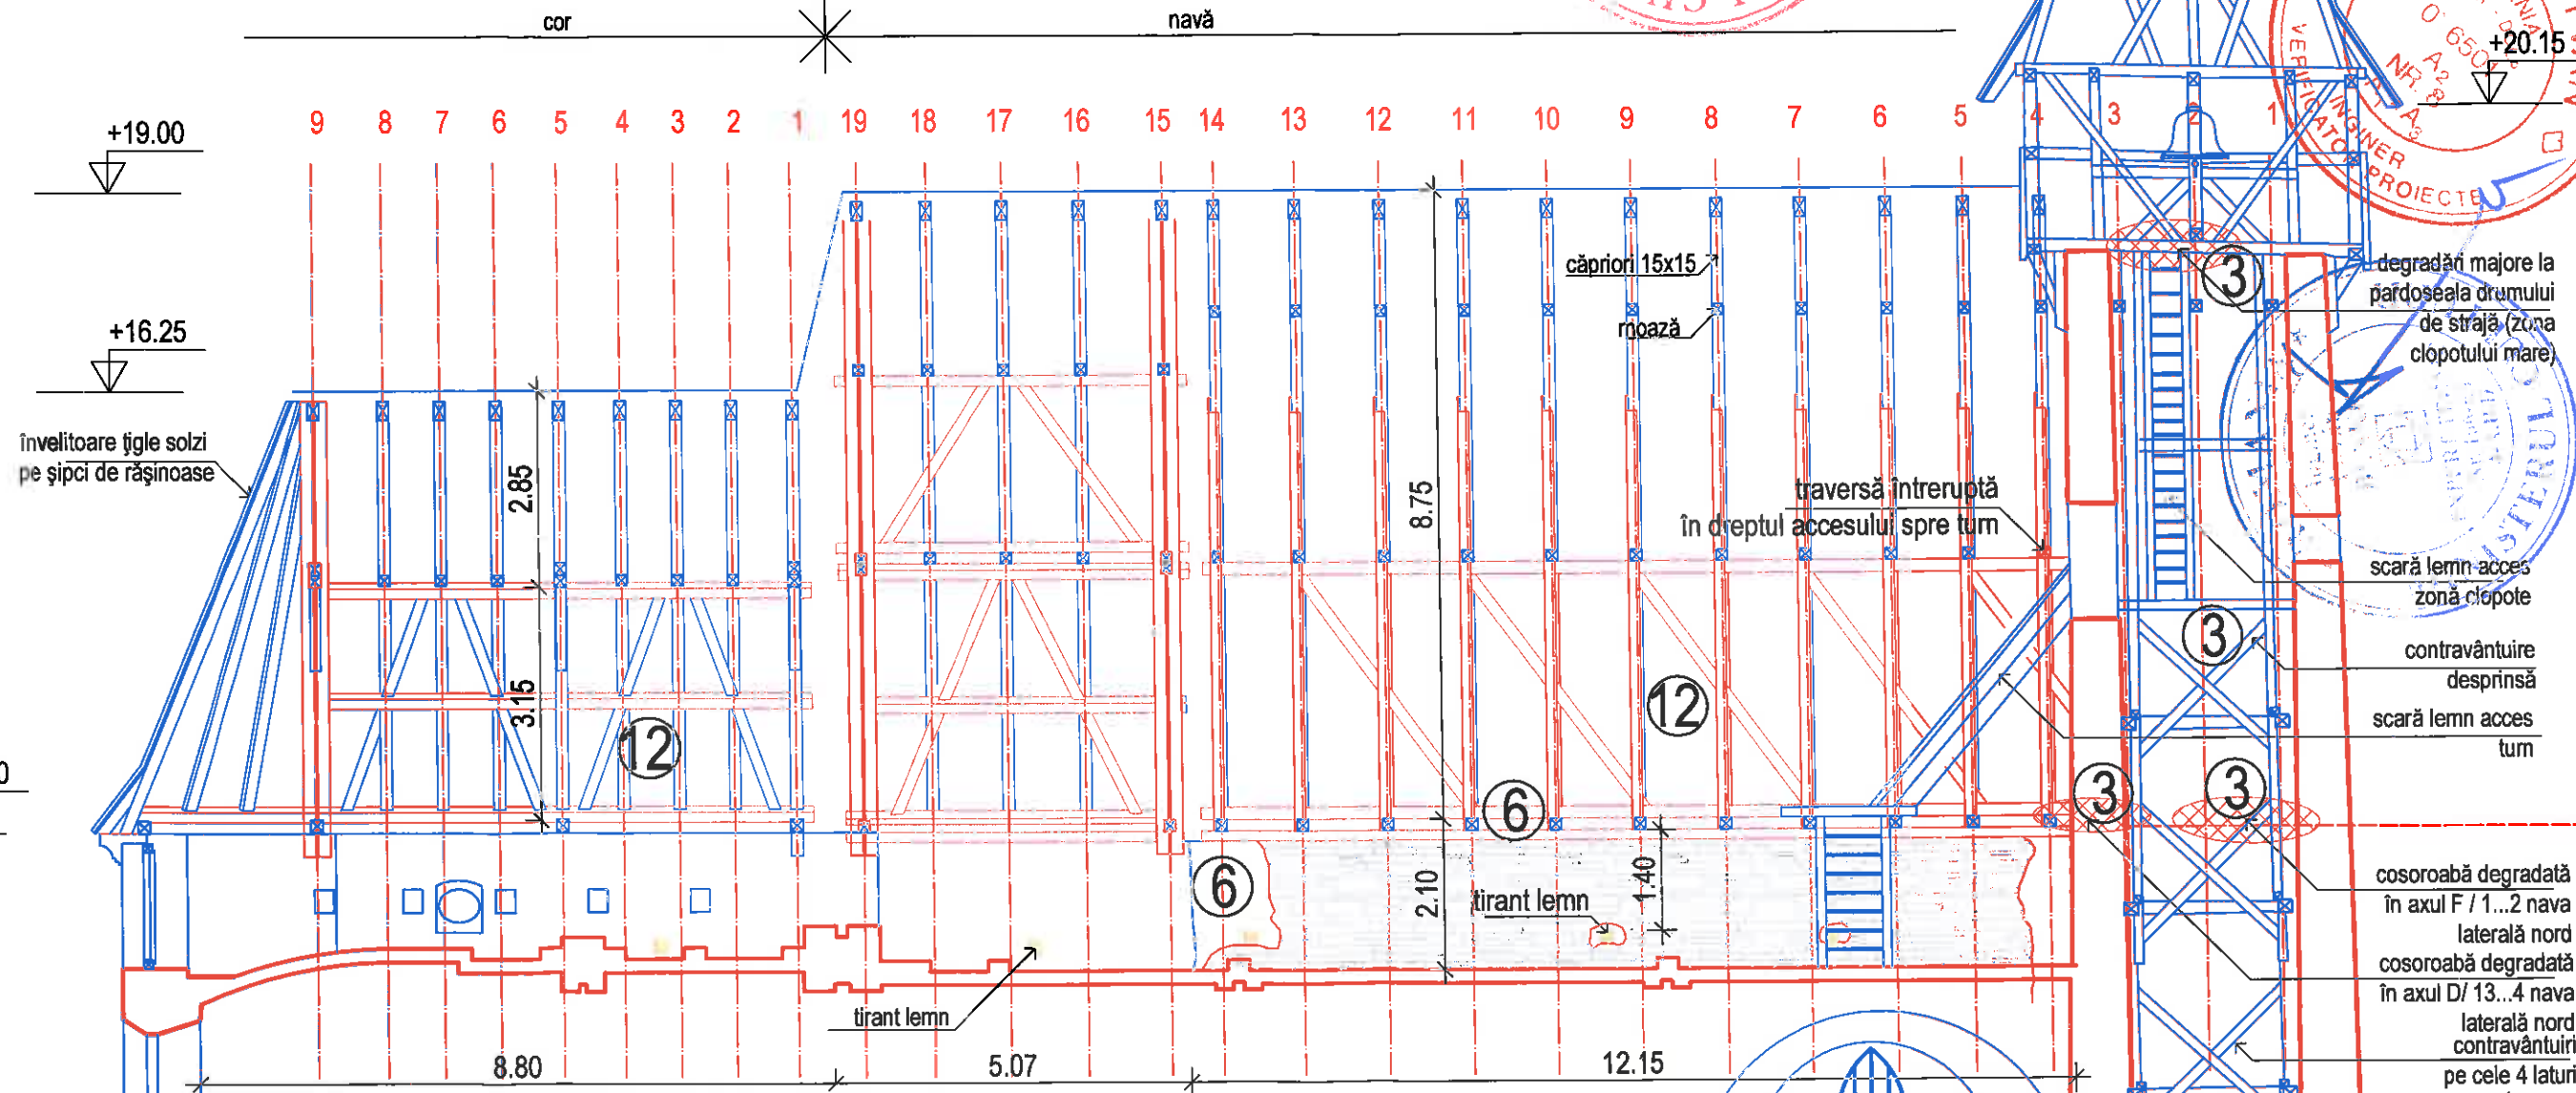
3. Degradări la elementele din lemn  
a - desfacere și înlocuire, b - reparare, c - plătuire (montare elemente lipsă, refacerea  
modului de lucru inițial, ignifugare și tratare împotriva insectelor a materialului  
lemnos).
6. Zidărie piatră / cărămidă cu degradări sau lacune - se vor îndepărta  
cărămizile / pietrele fără aderență, suprafețele vor fi curățate cu peria de rădăcină,  
pentru realizarea continuității zidăriei se vor realiza ștrepi, cărămizile și pietrele  
(pentru completare) se vor ciopli manual pentru racordarea la zidăria existentă.
12. Degradări biologice -elementele din lemn (mobiliu, pardoseli, șarpante)  
vor fi tratate cu soluții insecto-fungicide cf. măsurilor propuse în expertiza biologică.

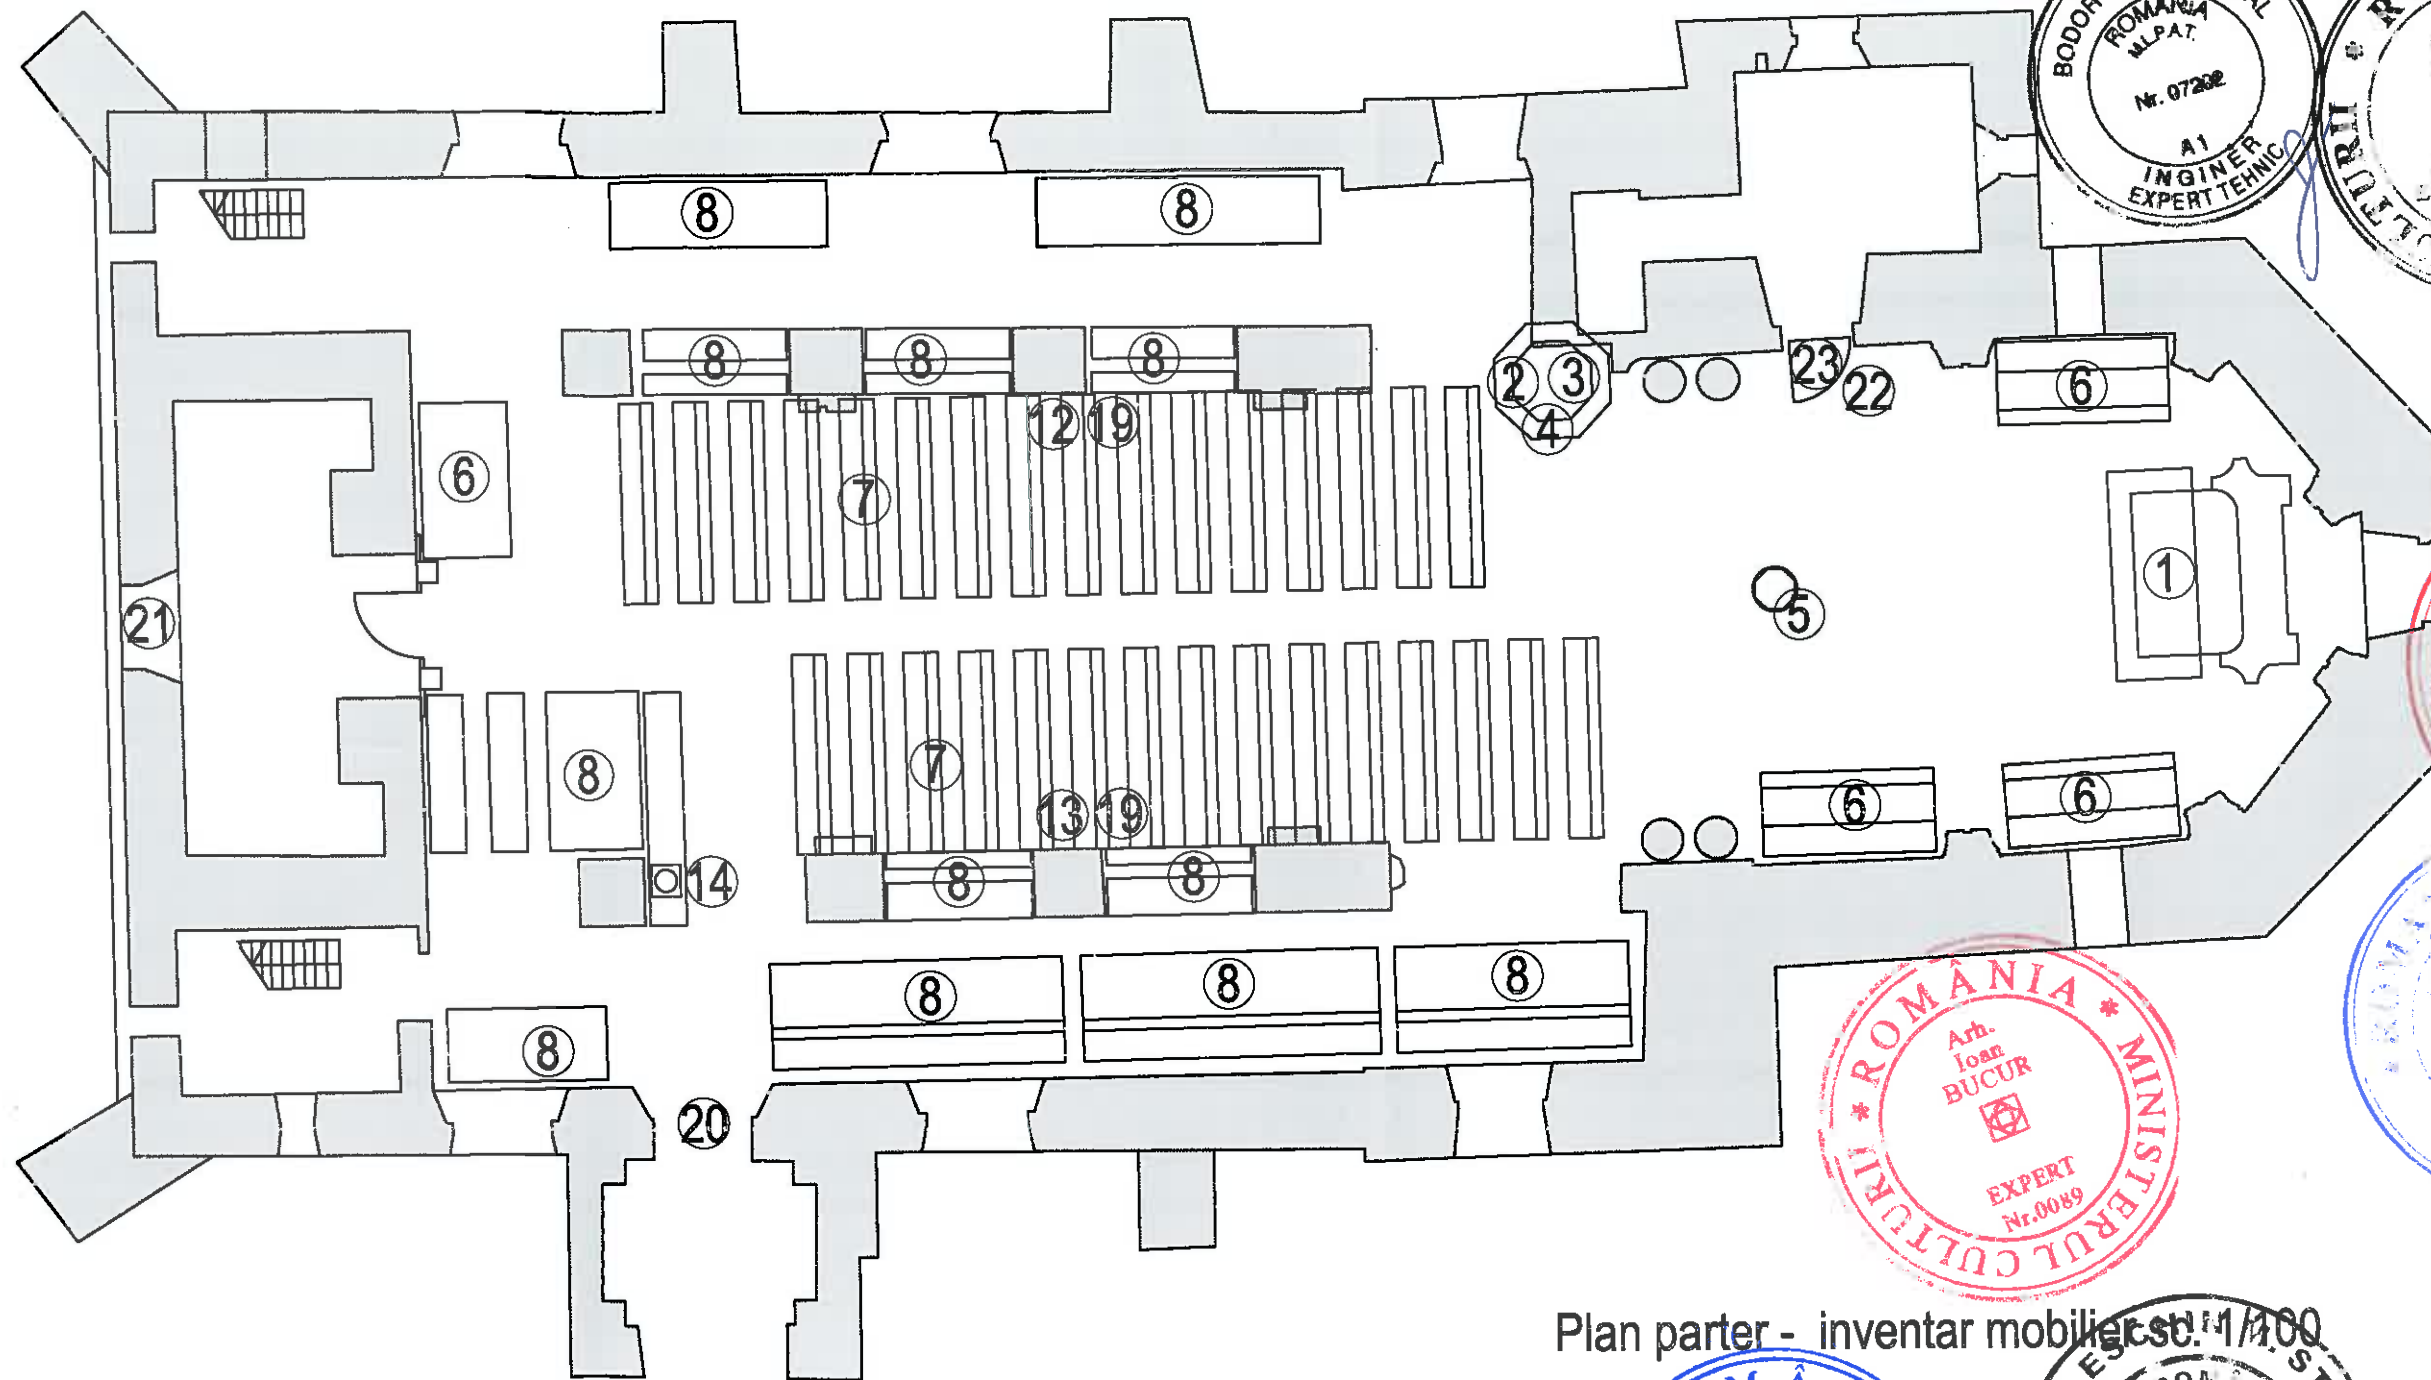
Plan parter - inventar mobilier sc. 1/100

1. Altar
2. Amvon
3. Baldachinul amvonului
4. Epitaf (textil) pe coșul amvonului
5. Cristelniță
6. Strană cu parapet și spătar înalt 3 locuri
7. Ansamblu bănci simple cu spătar
8. Ansamblu bănci cu parapet și spătar
9. Ansamblu de bănci simple
10. Bănci cu spătar la tribuna latura sud
11. Bănci cu spătar la tribuna latura nord
12. Placă comemorativă 1914-1918
13. Placă comemorativă 1939-1945
14. Cutia milei (lemn vopsit) 1855
15. Balustrada tribune

16. Orga
17. Mecanismul de aprovizionare cu aer pentru orgă
18. Steagul Frăției sașilor evanghelici 1936
19. Suport lemn pentru numere cântece bisericești
20. Ușă lemn stejar într-un canat - acces sud
21. Ușă lemn într-un canat - acces vest
22. Epitaf Georg Hutter
23. Ușă sacristie
24. Mecanism ceas (în turnul de vest)
25. Terminație metalică la acoperișul turnului de vest
26. Terminație metalică la acoperișul navei
27. Terminație metalică la acoperișul corului
28. Clopotul mic - în turnul de vest
29. Clopotul mijlociu - în turnul de vest
30. Clopotul mare - în turnul de vest
