verificator expert	nume	semnătura	cerința	referat / expertiză nr.	data
BIROU INDIVIDUAL DE ARHITECTURĂ BUCUR O. IOAN SIBIU, Bd. Coposu nr. 5, ap. 54 tel. 0740204104					
beneficiar	Parohia evanghelică C. A. Miercurea Sibului				
titlu proiect	Lucrări de reparații, conservare și introducerea în circuitul turistic la Ansamblul bisericii evanghelice fortificate din Miercurea Sibului				
titlu planșă	Secțiune transversală vedere spre vest				
nr. pr.	03/2018				
faza	PT DE				
nr. pl.	A06

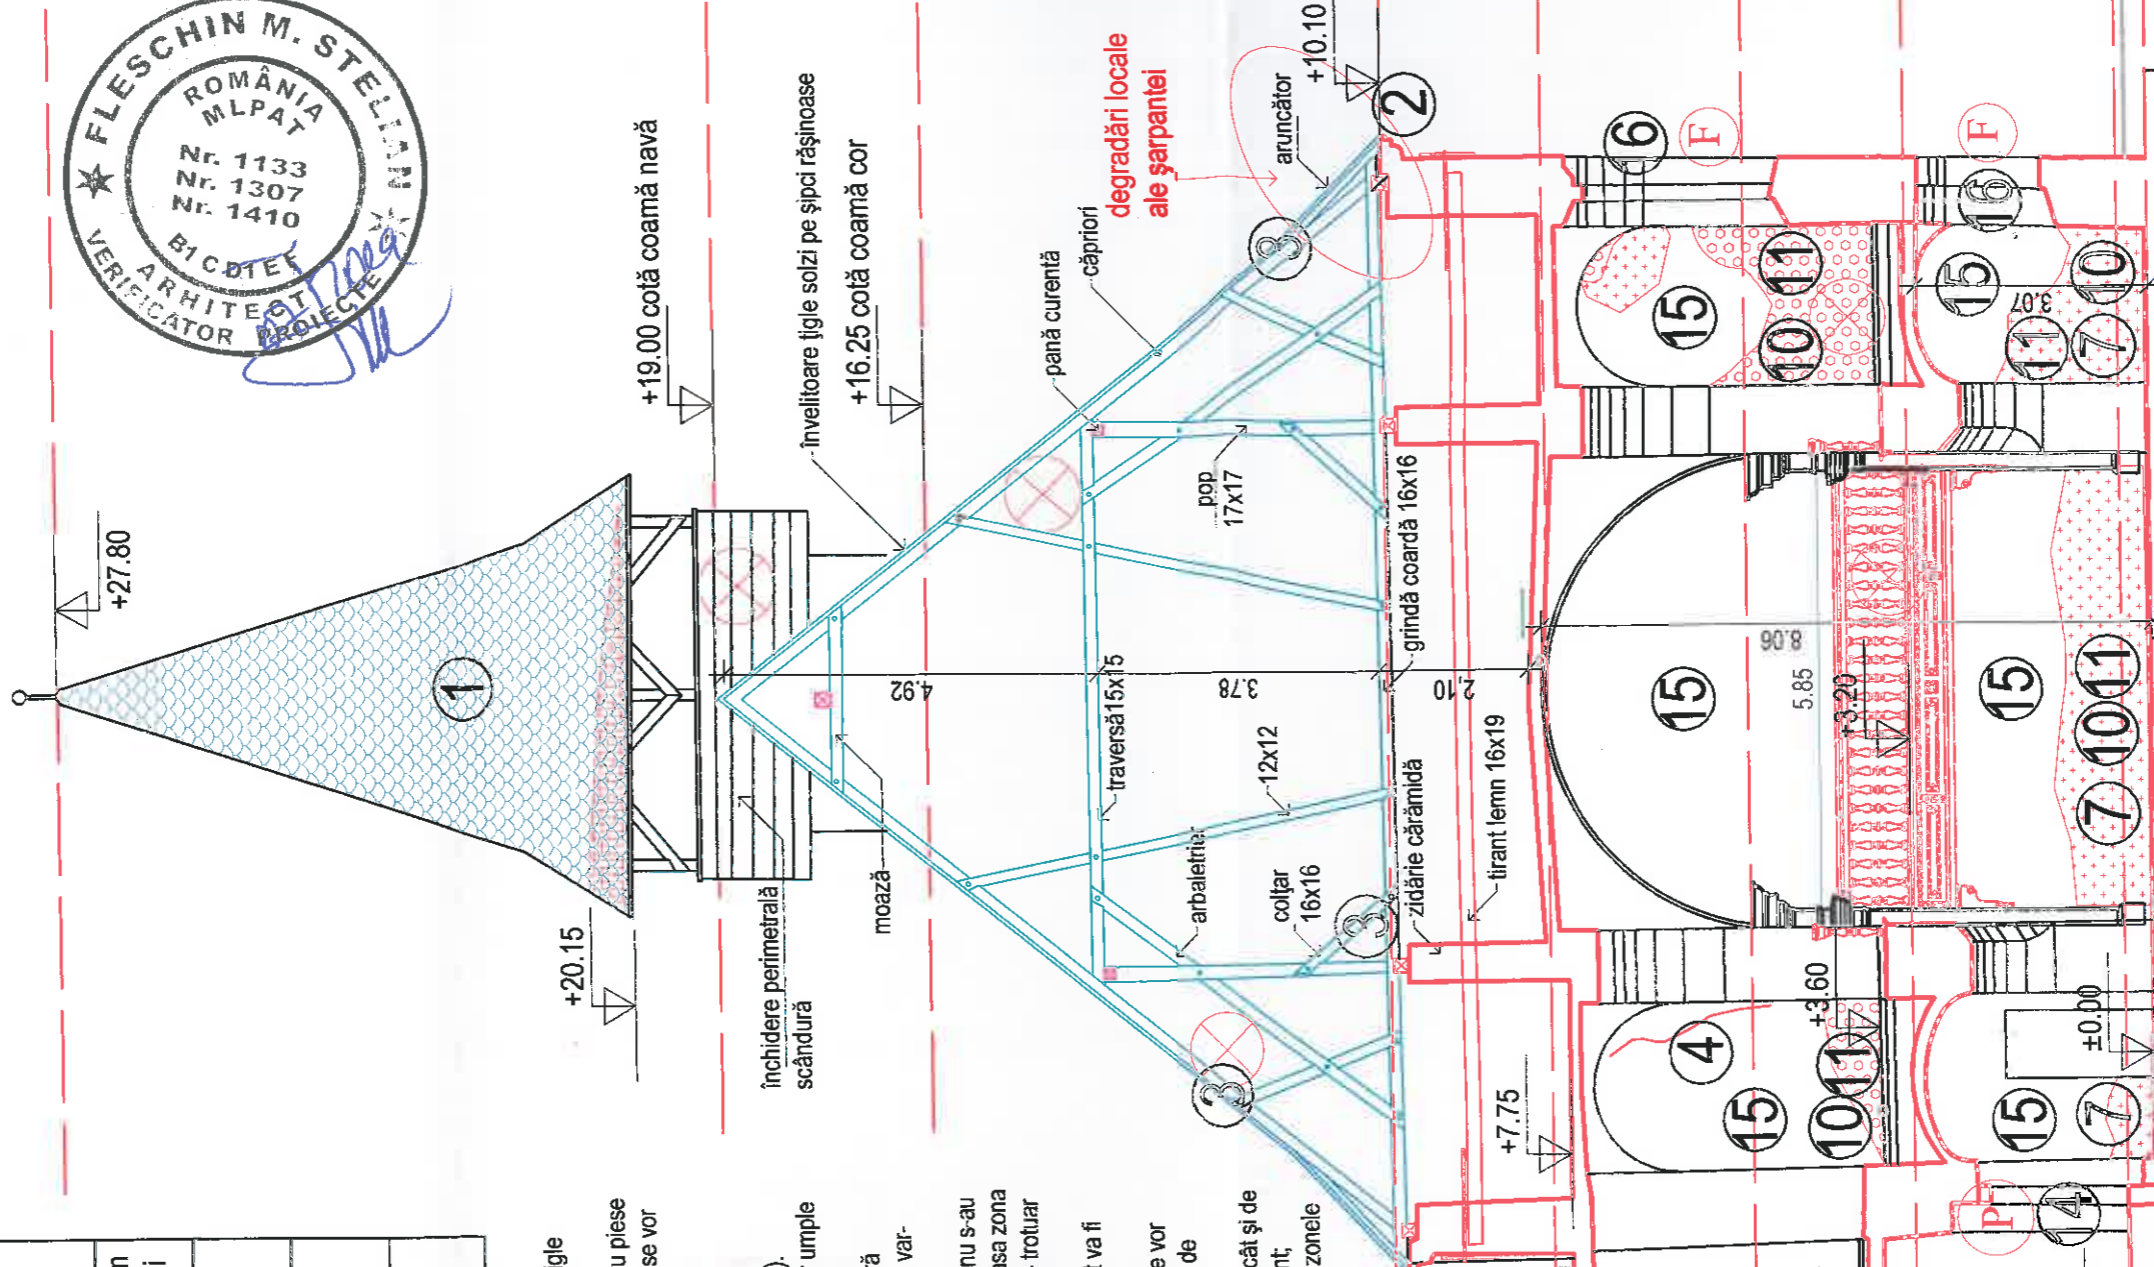
suprafețe țigle degradate	revizuire, curățare/recuperare țigle, completare țigle noi

zidărie / tencuială cu umiditate	vezi lucrări recomandate în descrierea măsurilor propuse

intervenții cu ciment la soclu intrare	îndepărtare numai dacă este necesar / posibil

tencuieli degradate	consolidare / refacere conform recomandărilor restauratorului

degradări biologice	tratamente cu soluții insecto-fungicide

crăpături / fisuri în zidărie	umplere cu același material și refesere zidărie / injectare

ancadrament piatră	conservare conform indicații restaurator piatră

- Învelitoare țigla solzi cu degradări locale - revizuire și înlocuire parțială cu țigle ceramice de format istoric, coamele se vor fixa cu mortar.
- Elemente de tinichigerie - igheaburile și burhanale se vor curăța și repara cu piese din tablă zincată, se vor verifica racordurile cu canalizarea pluvială subterană. Tiranții se vor curăța de rugină și se vor trata cu grund și vopsea de ulei.

- Degradări la elementele din lemn
 - a - desfacere și înlocuire. b - reparare. c - plătuire (montare elemente lipsă, refacerea modului de lucru inițial, ignifugare și tratare împotriva insectelor a materialului lemnos).

4. Crăpături / fisuri în zidărie - se va îndepărta materialul fără aderență, se vor umple golurile cu material identic cu zidăria, injectări, coaseri cf. detaliilor de structură.

7. Tencuială desprinsă, degradată - suprafețele se vor curăța de materialul fără aderență, se vor consolida marginile și se vor retencui cu material adecvat (mortar de var-nisip).

10. Umiditate în zidărie - se vor decapa tencuielile umede, numai acolo unde nu s-au identificat picturi și sub atenția supraveghere a restauratorului de parament care va trasa zona suprafețelor de decapat, uscarea naturală a zidăriei susținută de măsurile adiacente - trotuar de gardă, rigole, strat de ventilație adiacent peretelui interior la nivelul pardoselii.

11. Săruri în zidărie - sărurile se vor îndepărta prin periere iar molozul rezultat va fi imediat evacuat, urmând tratamentul zidăriei afectată de umiditate.

14. Elemente decorative din piatră parțial acoperite de tencuiele / zugrăveli - se vor curăța de către restauratorul de piatră, care după această operație va stabili măsurile de conservare.

15. Zugrăveli deteriorate - straturile de zugrăveli suprapuse atât de la interior cât și de la exterior vor fi curățate îngrijit sub atenția supraveghere a restauratorului de parament; zugrăvelile noi vor fi pe bază de var iar nuanțele de culoare vor fi identice cu cele din zonele păstrate.

16. Reparații locale la tâmplăria din lemn / metal
