verificator expert	nume	semnătura	cerința	referat / expertiză nr.	000354	data
BIROU INDIVIDUAL DE ARHITECTURĂ BUCUR O. IOAN SIBIU, Bd. Coposu nr. 5, ap. 54 tel. 0740204104				beneficiar	Parohia evanghelică C. A. Miercurea Sibului	nr. pr. 03/2018
specificație șef proiect	nume	semnătura	scara	titlu proiect	Lucrări de reparații, conservare și introducere în circuitul turistic la Ansamblul bisericii evanghelice fortificate din Miercurea Sibului	faza PT DE
proiectat	arh. I. Bucur		1/100	titlu planșă	Biserica - fațada est	nr. pl. A11
desenat	c.arh. H. Balthes		04.2018

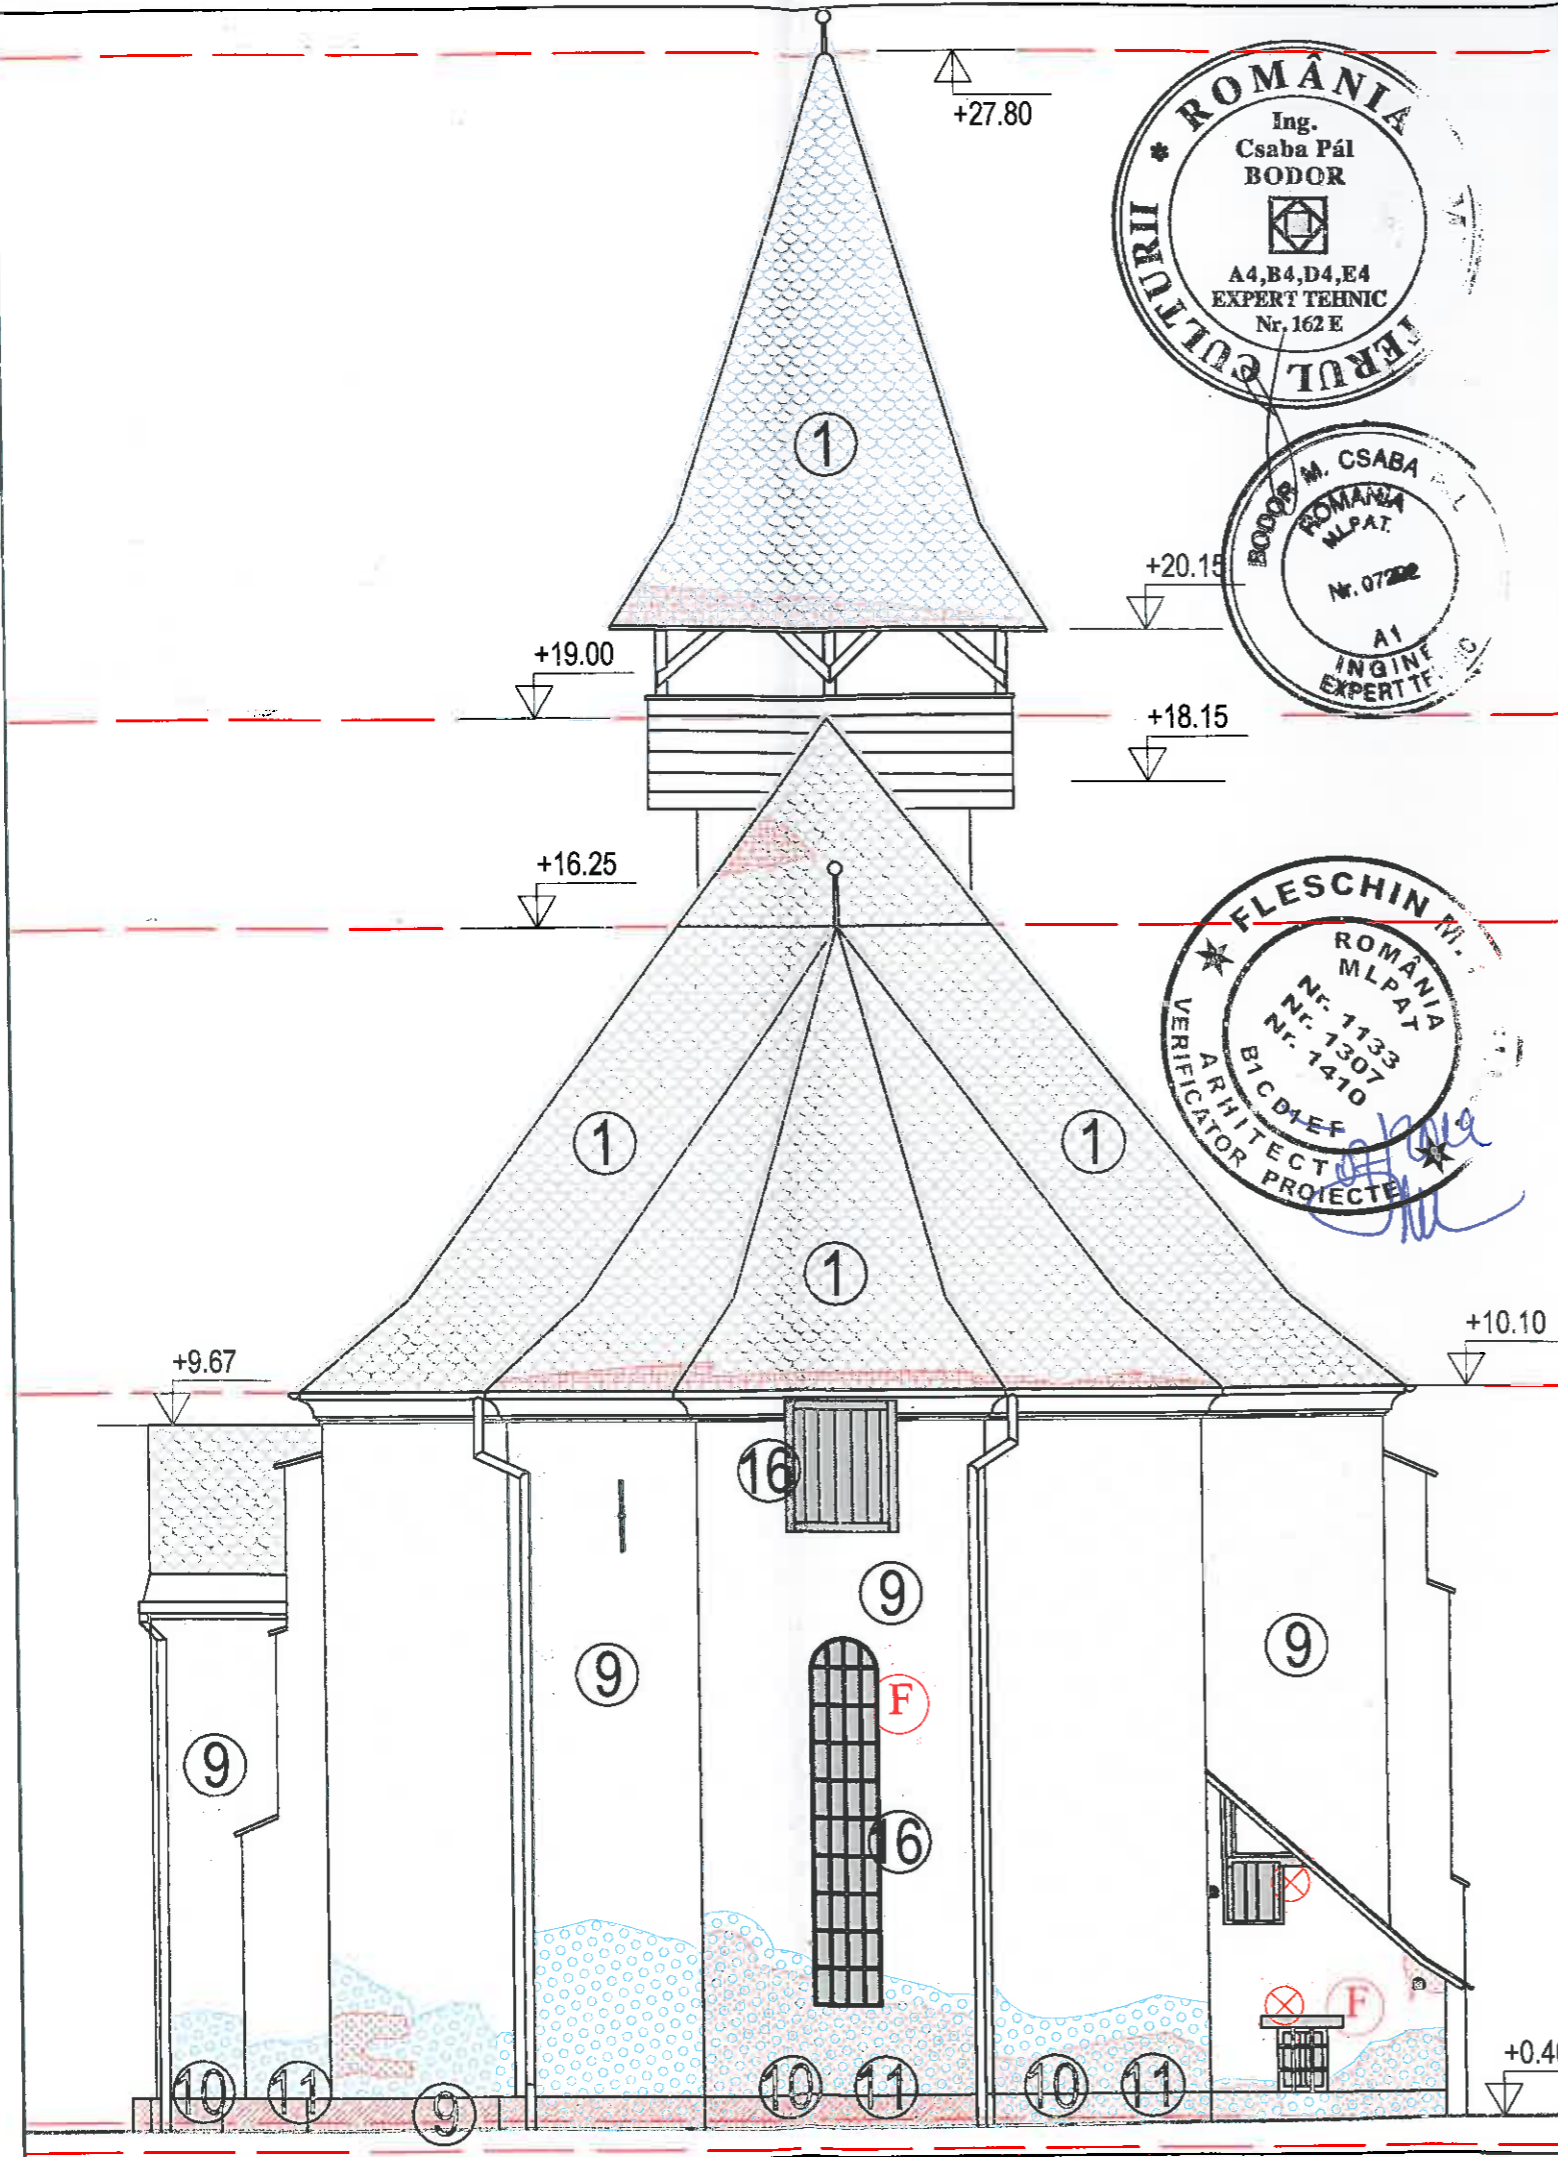
- Învelitoare țiglă solzi cu degradări locale - revizuire și înlocuire parțială cu țigle ceramice de format istoric, coamele se vor fixa cu mortar.
- Elemente de tinichigerie - jgheaburile și burlanele se vor curăța și repara cu piese din tablă zincată, se vor verifica racordurile cu canalizarea pluvială subterană. Tranșii se vor curăța de rugină și se vor trata cu grund și vopsea de ulei.

- Intervenții cu beton/mortar de ciment, inclusiv tencuieli tip strop - se vor îndepărta și se vor înlocui cu material adecvat (tencuieli de var- nisip).

- Umiditate în zidărie - se vor decapa tencuielile umede, numai acolo unde nu s-au identificat picturi și sub atenta supraveghere a restauratorului de parament care va trasa zona suprafețelor de decapat, uscarea naturală a zidăriei susținută de măsurile adiacente - trotuar de gardă, rigole, strat de ventilație adiacent peretelui interior la nivelul pardoselii.

- Săruri în zidărie - sărurile se vor îndepărta prin periere iar molozul rezultat va fi imediat evacuat, urmând tratamentul zidăriei afectată de umiditate.

- Reparații locale la tâmplăria din lemn / metal

NOTĂ: conform studiu parament, pe toată fațada s-au aplicat tencuieli de ciment peste tencuiala istorică. Stratul de ciment se decapează, tencuiala istorică de dedesubt se conservă și se completează.
