Secțiune longitudinală A-A vedere spre sud sc. 1/100

verificator expert	nume	semnatura	cerinta	referat/expertiza nr.	data
BIROU INDIVIDUAL DE ARHITECTURA BUCUR O. IOAN SIBIU, Bd. Coposu nr. 5, ap. 54 tel.0740204104				beneficiar	nr. pr.
sef proiect	arh. I. Bucur	semnatura	scara 1/100	Parohia Evanghelică C. A. Ruja	90/2014
proiectat	arh. I. Bucur	data	05/2018	titlu proiect	faza PT DE
desenat	c. arh. H. Balthes			titlu plansa	nr. pl. A 08
				Lucrări de reparații, conservare și introducerea în circuit turistic la Ansamblul bisericii evanghelice fortificate Ruja	
				Secțiune longitudinală A-A vedere spre sud

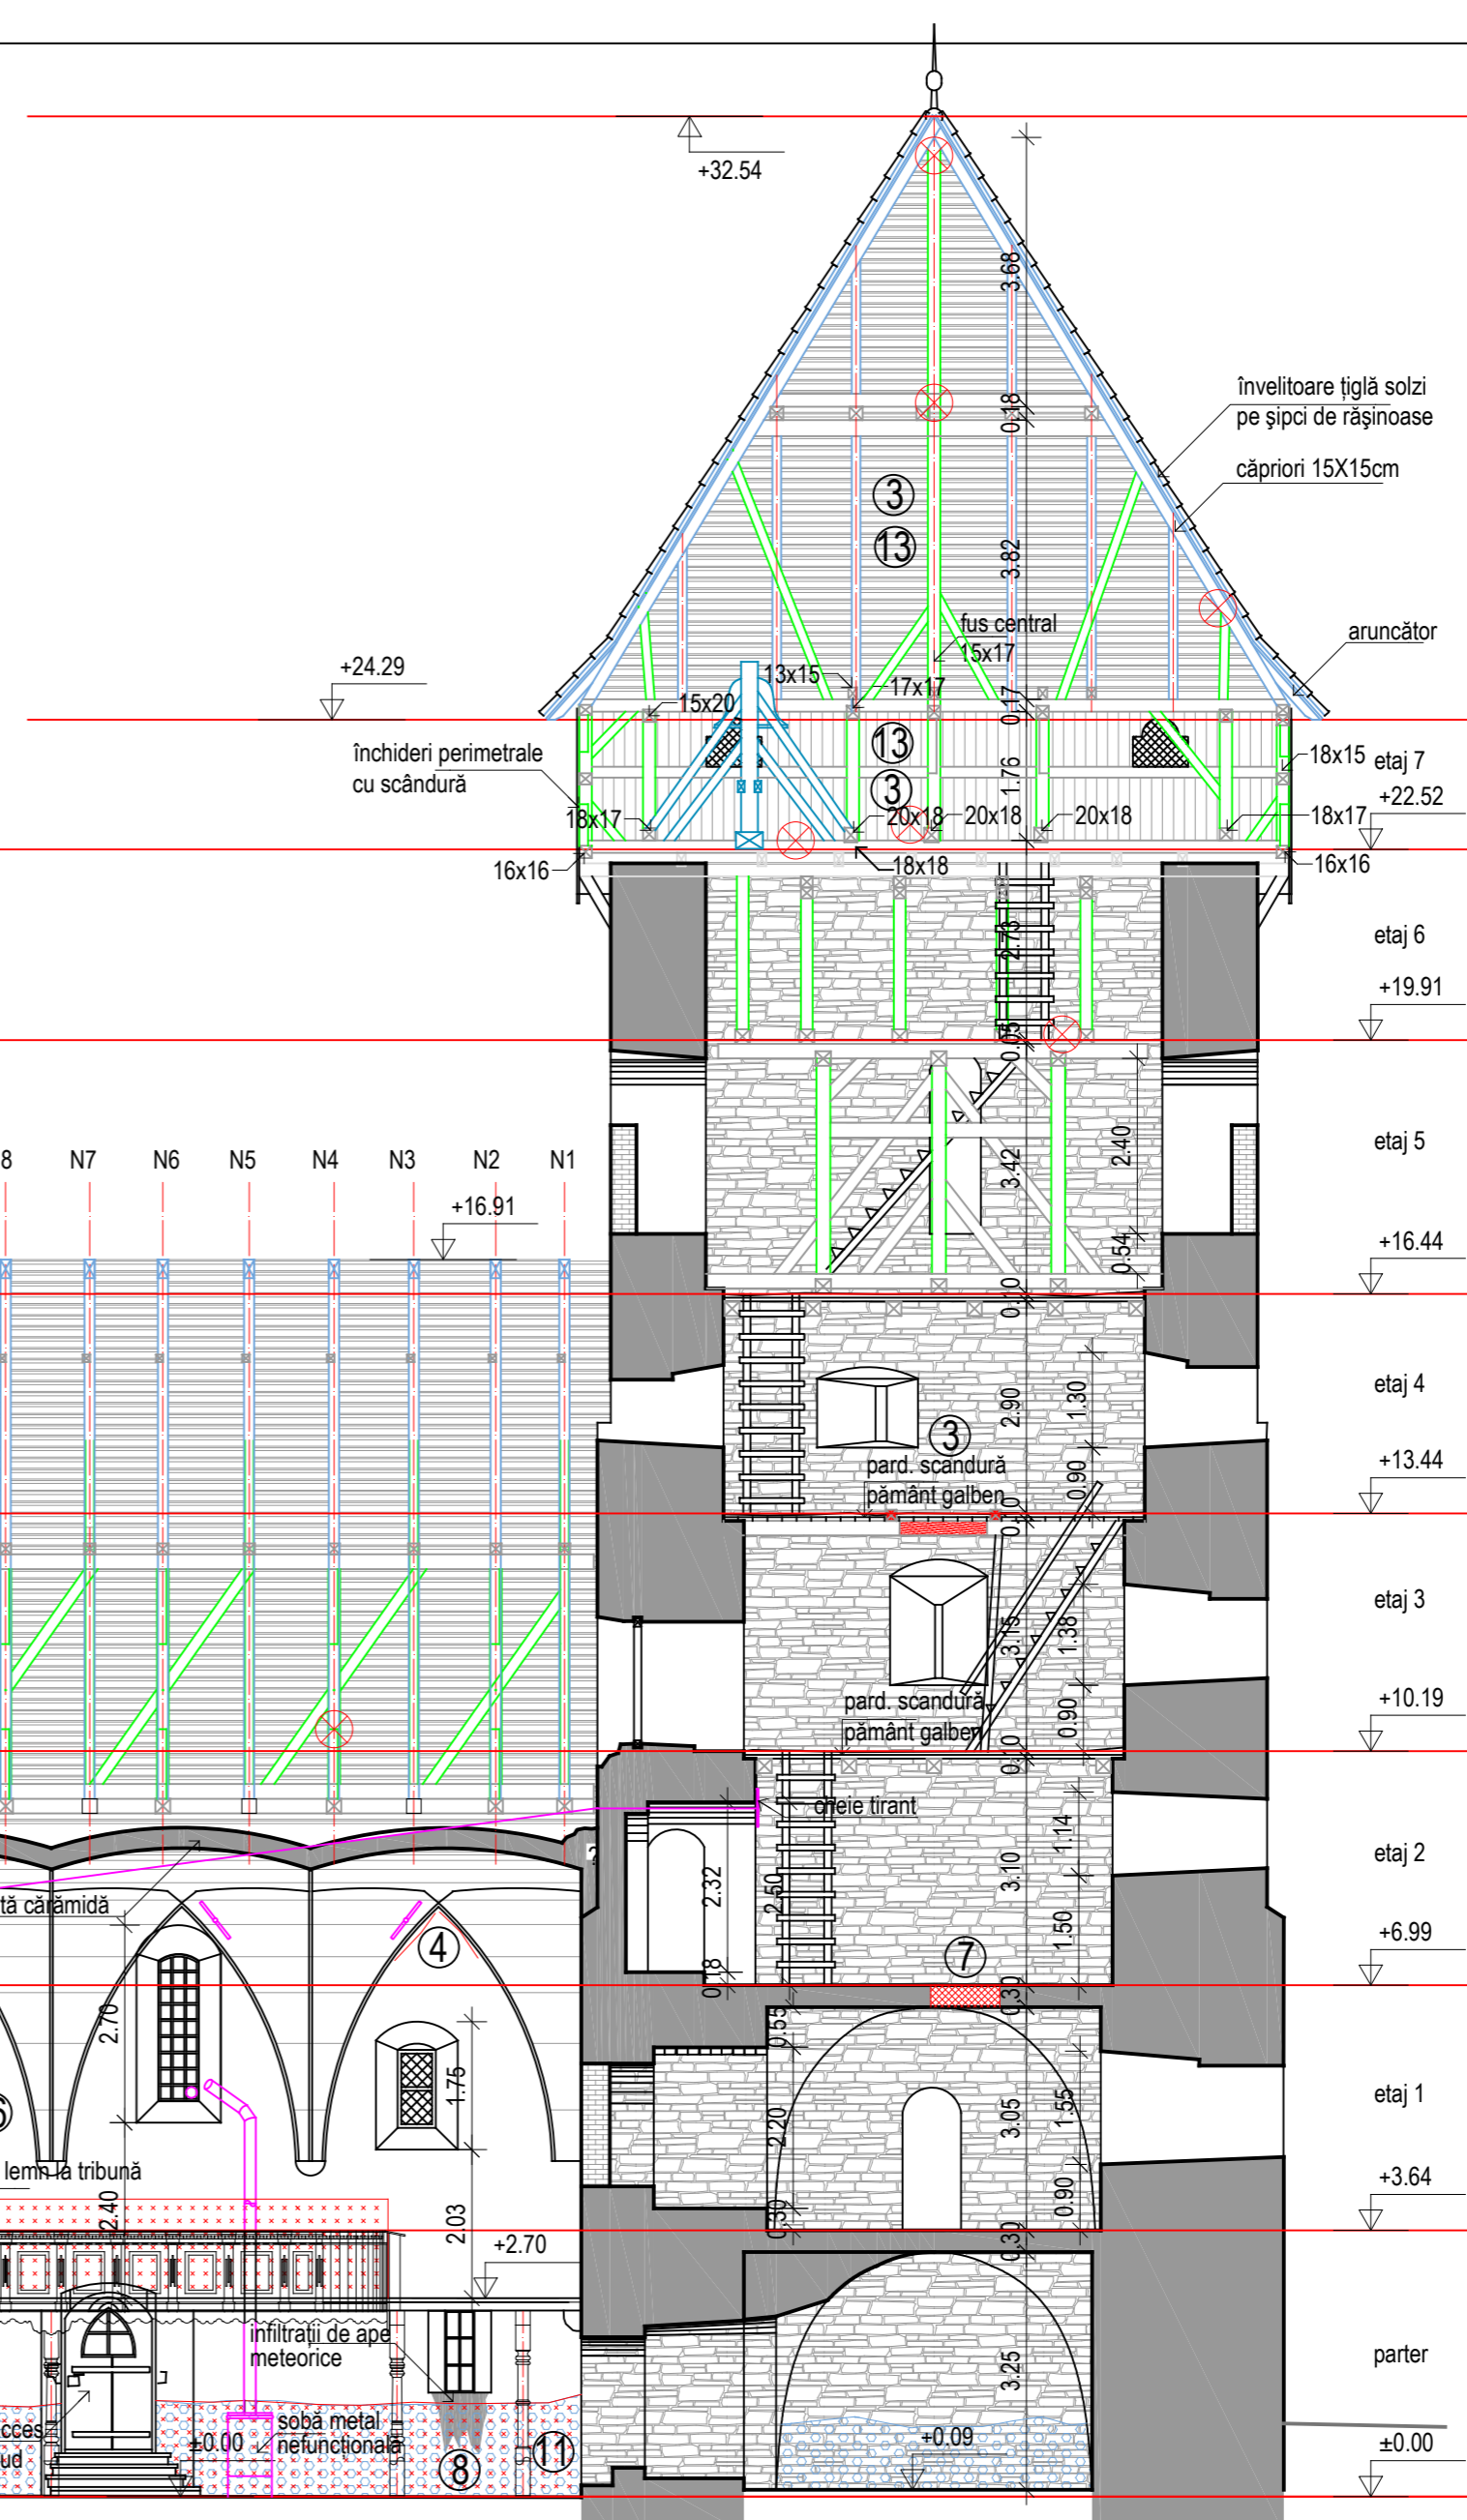
- 3 Degradări la elementele din lemn - a- desfacere și înlocuire, b- reparare, c- plătuire (montare elemente lipsă, refacerea modului de lucru inițial, ignifugare și tratare împotriva insectelor a materialului lemnos)

- 4 Crăpături / fisuri în zidărie - se va îndepărta materialul fără aderență, se vor umple golurile cu material identic cu zidărie, injecții, coaseri cf. detaliilor de structură

- 7 Zidărie piatră / cărămidă cu lacune - se vor alege și ciopli pietrele/cărămizile pentru umplerea lacunelor (realizând- refăcând continuitatea paramentului de epocă).

- 8 Tencuială desprinsă/ cu goluri - suprafețele se vor curăța de materialul fără aderență, se vor consolida marginile și se vor retencui cu material adecvat

- 9 Tencuială degradată - suprafețele se vor curăța de materialul fără aderență, se vor consolida marginile și se vor retencui cu material adecvat

- 11 Umiditate în zidărie - decaparea tencuiei umede, numai acolo unde nu s-au identificat picturi și sub atenția supraveghere a restauratorului de parament care va trasa zona suprafețelor de decapat, uscarea naturală a zidăriei susținută de măsurile adiacente - trotuar de gardă, rigole, strat de ventilare adiacent peretelui interior la nivelul pardoselii

- 13 Degradări biologice - elementele din lemn (mobiler, pardoseli, șarpante) vor fi tratate cu soluții insecto-fungicide cf. măsurilor propuse în expertiza biologică

- 14 Suprafețe sau urme cu decorație parietală - suprafețele identificate cu urme de decorație vor fi supuse operațiilor prevăzute în studiul de parament

- 15 Elemente decorative din piatră parțial acoperite de tencuială / zugrăveli - se vor curăța de către restauratorul de piatră, care după această operație va stabili măsurile de conservare.

- 16 Zugrăveli deteriorate - straturile de zugrăveli suprapuse atât de la interior cât și de la exterior vor fi curățate îngrijit sub atenția supraveghere a restauratorului de parament
