| BIROU INDIVIDUAL DE ARHITECTURA BUCUR O. IOAN SIBIU, Bd. Coposu nr. 5, ap. 54 tel.0740204104 | | | | beneficiar Parohia Evanghelică C. A. Ruja | nr. pr. 90/2014 |
| titlu proiect | | | | Lucrări de reparații, conservare și introducere în circuit turistic la Ansamblul bisericii evanghelice fortificate Ruja | faza PT DE |
| sef proiect | arh. I. Bucur | semnatura | scara 1/100 | titlu plansa | nr. pl. A 10 |

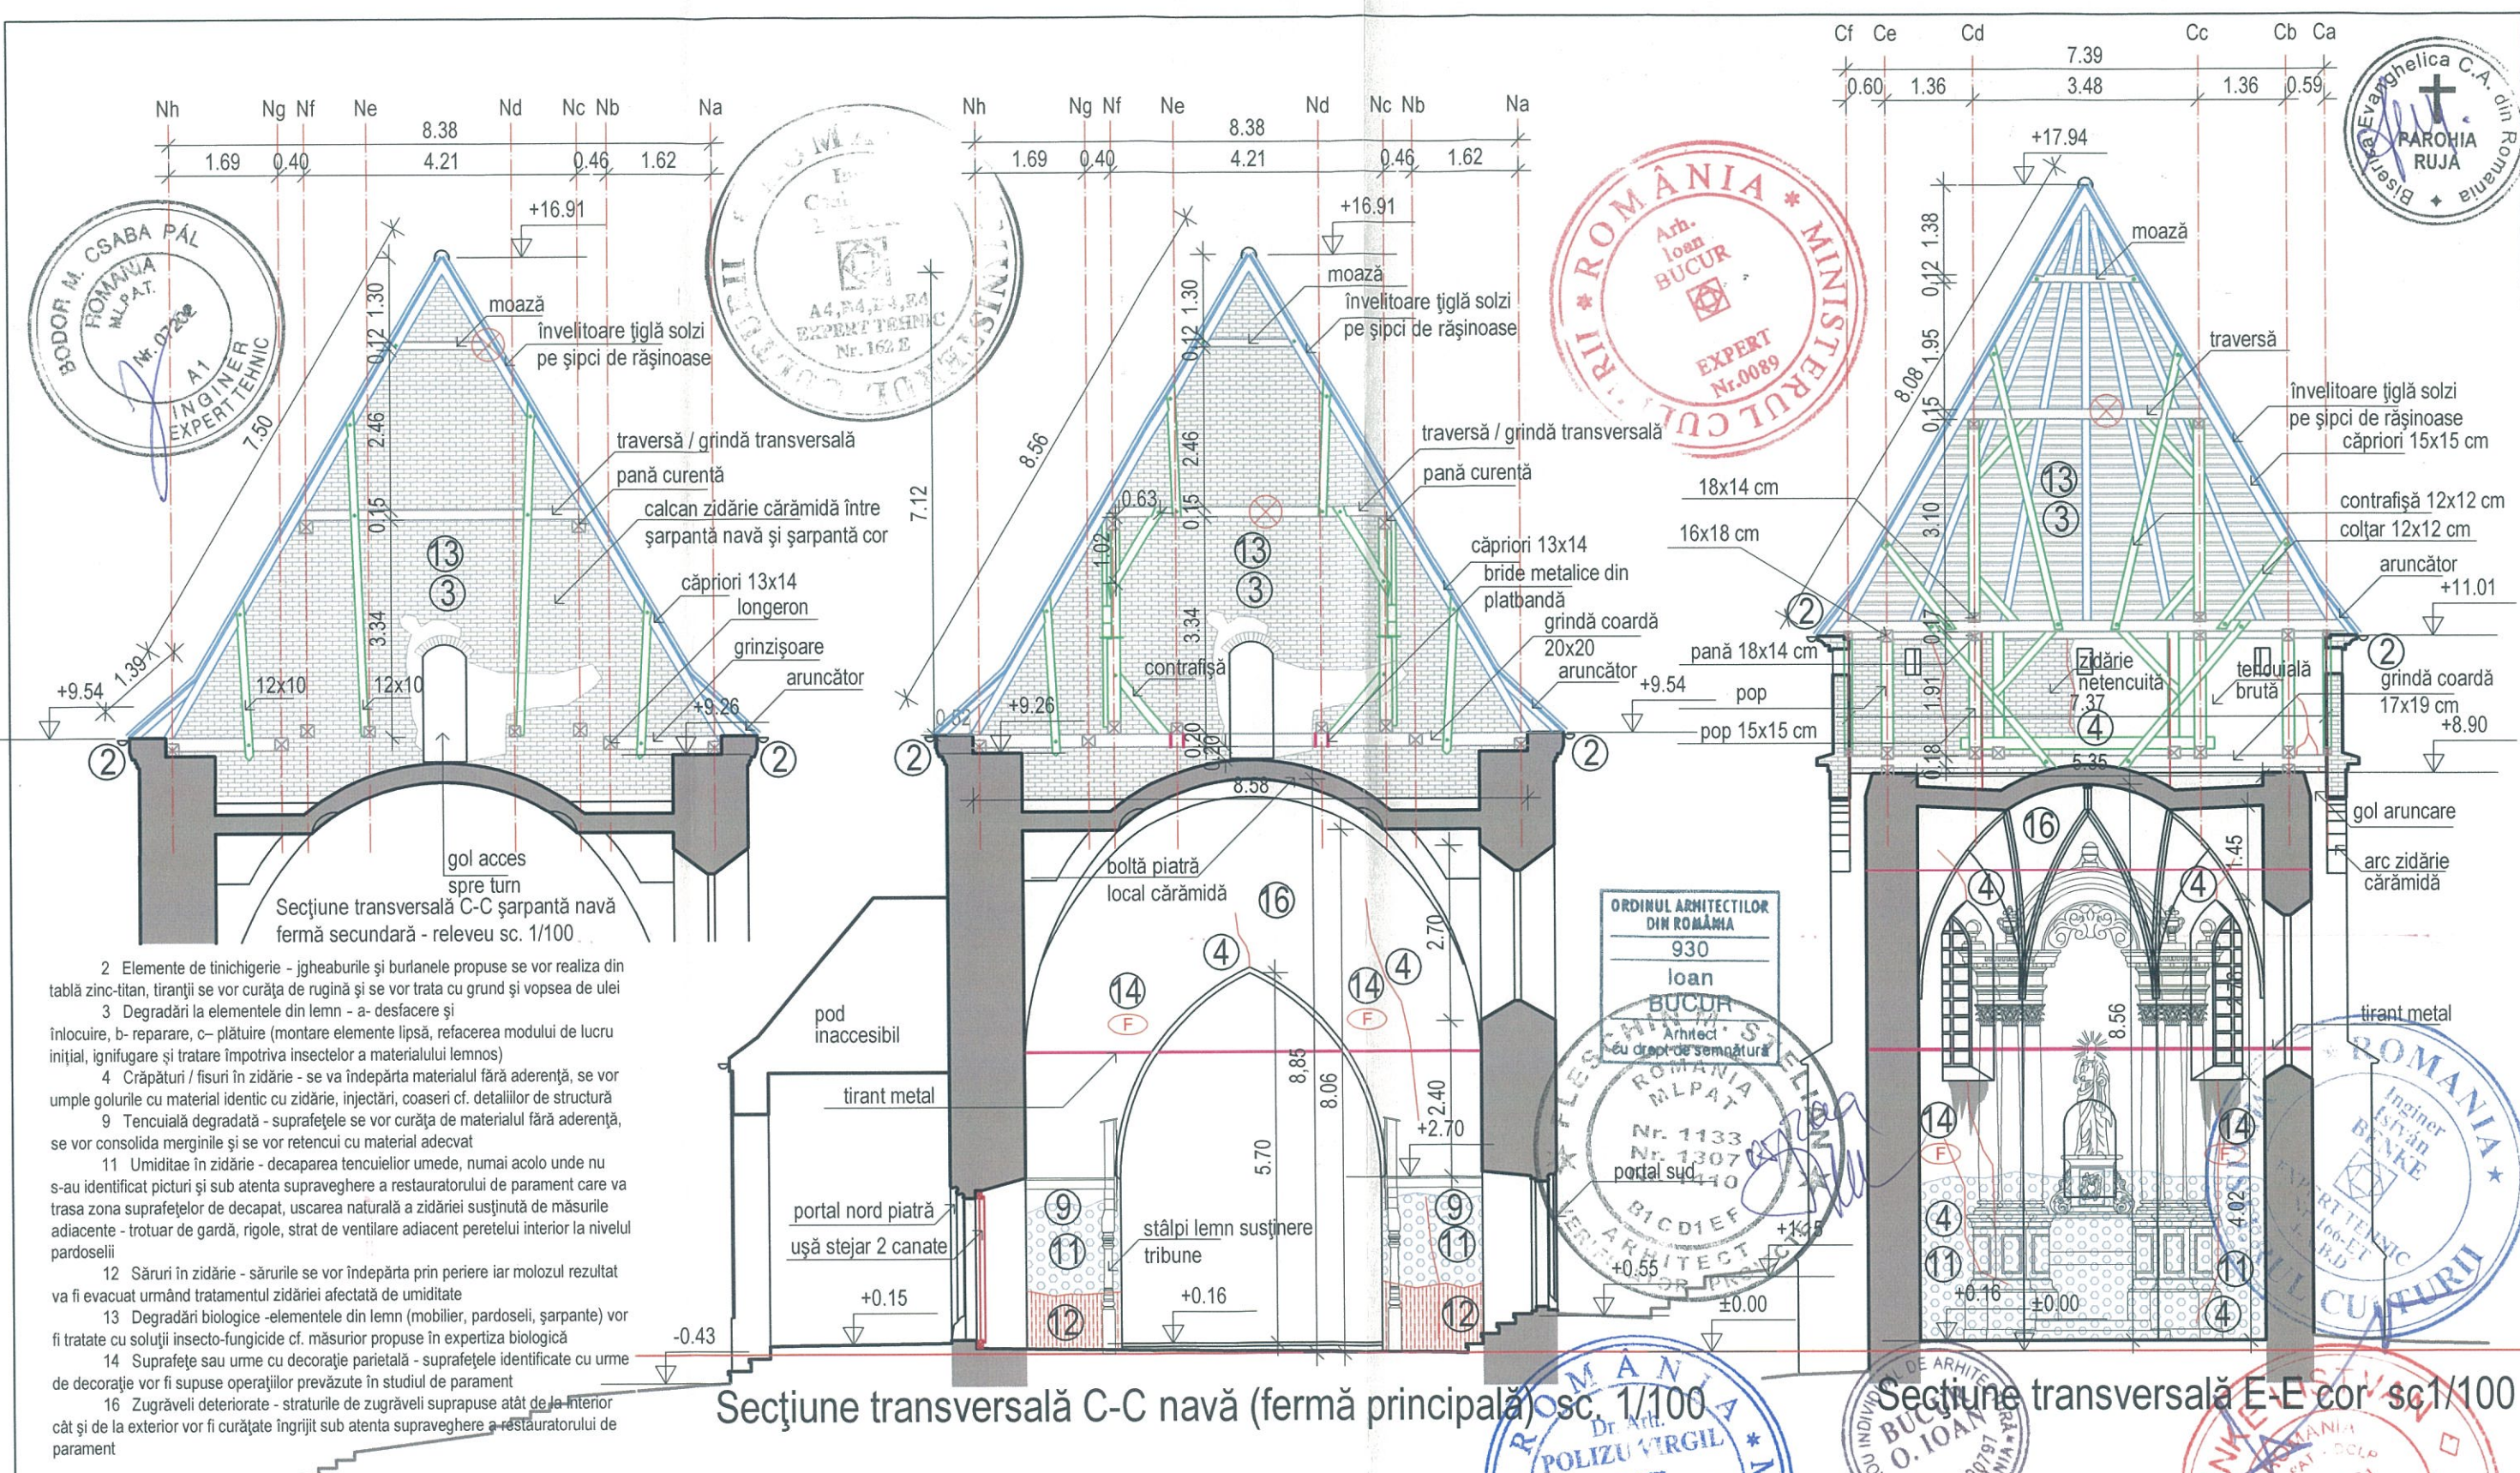
| Legenda | | tencuiala desprinsă, cu goluri | | umplerea golurilor, consolidarea marginilor | | 8 | |
|---|---|---|--|---|---|---|---|
| inventariere degradări | lucrări propuse | | | | | | |
| învelitoare degradată | refacere învelitoare înlocuire țigle / coame degradate | 1 | | suprafețe de tencuială deteriorată | îndepărtarea tencuielilor și refacerea conform PT | | 9 |
| elemente de tinichigerie, metal- tiranți, ancore etc. | înlocuire, curățare de rugină, revopsire | 2 | | completări / intervenții cu tencuială cu ciment | îndepărtarea tencuielilor neadecvate, retencuire cu mortar conform PT | | 10 |
| a,b,c... | degradări la elementele din lemn | 3 | | umiditate în zidărie | vezi lucrări recomandate în descrierea măsurilor propuse | | 11 |
| | reparații conform memorii de arh/ rez și expertiză tehnică | 4 | | săruri în zidărie | vezi lucrări recomandate în descrierea măsurilor propuse | | 12 |
| | umplere cu material similar și rețesere cărămizi/pietre - injectare | 5 | | degradări biologice | tratamente cu soluții insecto - fungicide cf. expertiză bio. | | 13 |
| | rosturi fără mortar | 6 | | suprafețe cu decorație parietală | conservare conform studiului de parament | | 14 |
| | zidărie piatră / cărămidă prezentând degradări | 7 | | elemente decorative din piatră | conservare conform studiului de restaurator piatră | | 15 |
| | zidărie piatră / cărămidă cu lacune | | | zugrăveli deteriorate | refacerea zugrăvelilor int. și ext. sub supravegherea restaurat. de parament | | 16 |
