verificator expert	nume	semnatura	cerinta	referat/expertiza nr.	data
BIROU INDIVIDUAL DE ARHITECTURA BUCUR O. IOAN SIBIU, Bd. Coposu nr. 5, ap. 54 tel.0740204104				beneficiar	nr. pr.
				Parohia Evanghelică C. A. Ruja	90/2014
sef proiect	nume	semnatura	scara 1/100	titlu proiect	faza
proiectat	arh. I. Bucur			Lucrări de reparații, conservare și introducerea în circuit turistic la Ansamblul bisericii evanghelice fortificate Ruja	PT DE
desenat	c. arh. H. Balthes		data 05/2018	titlu plansa	nr. pl.
				Fatada sud	A13

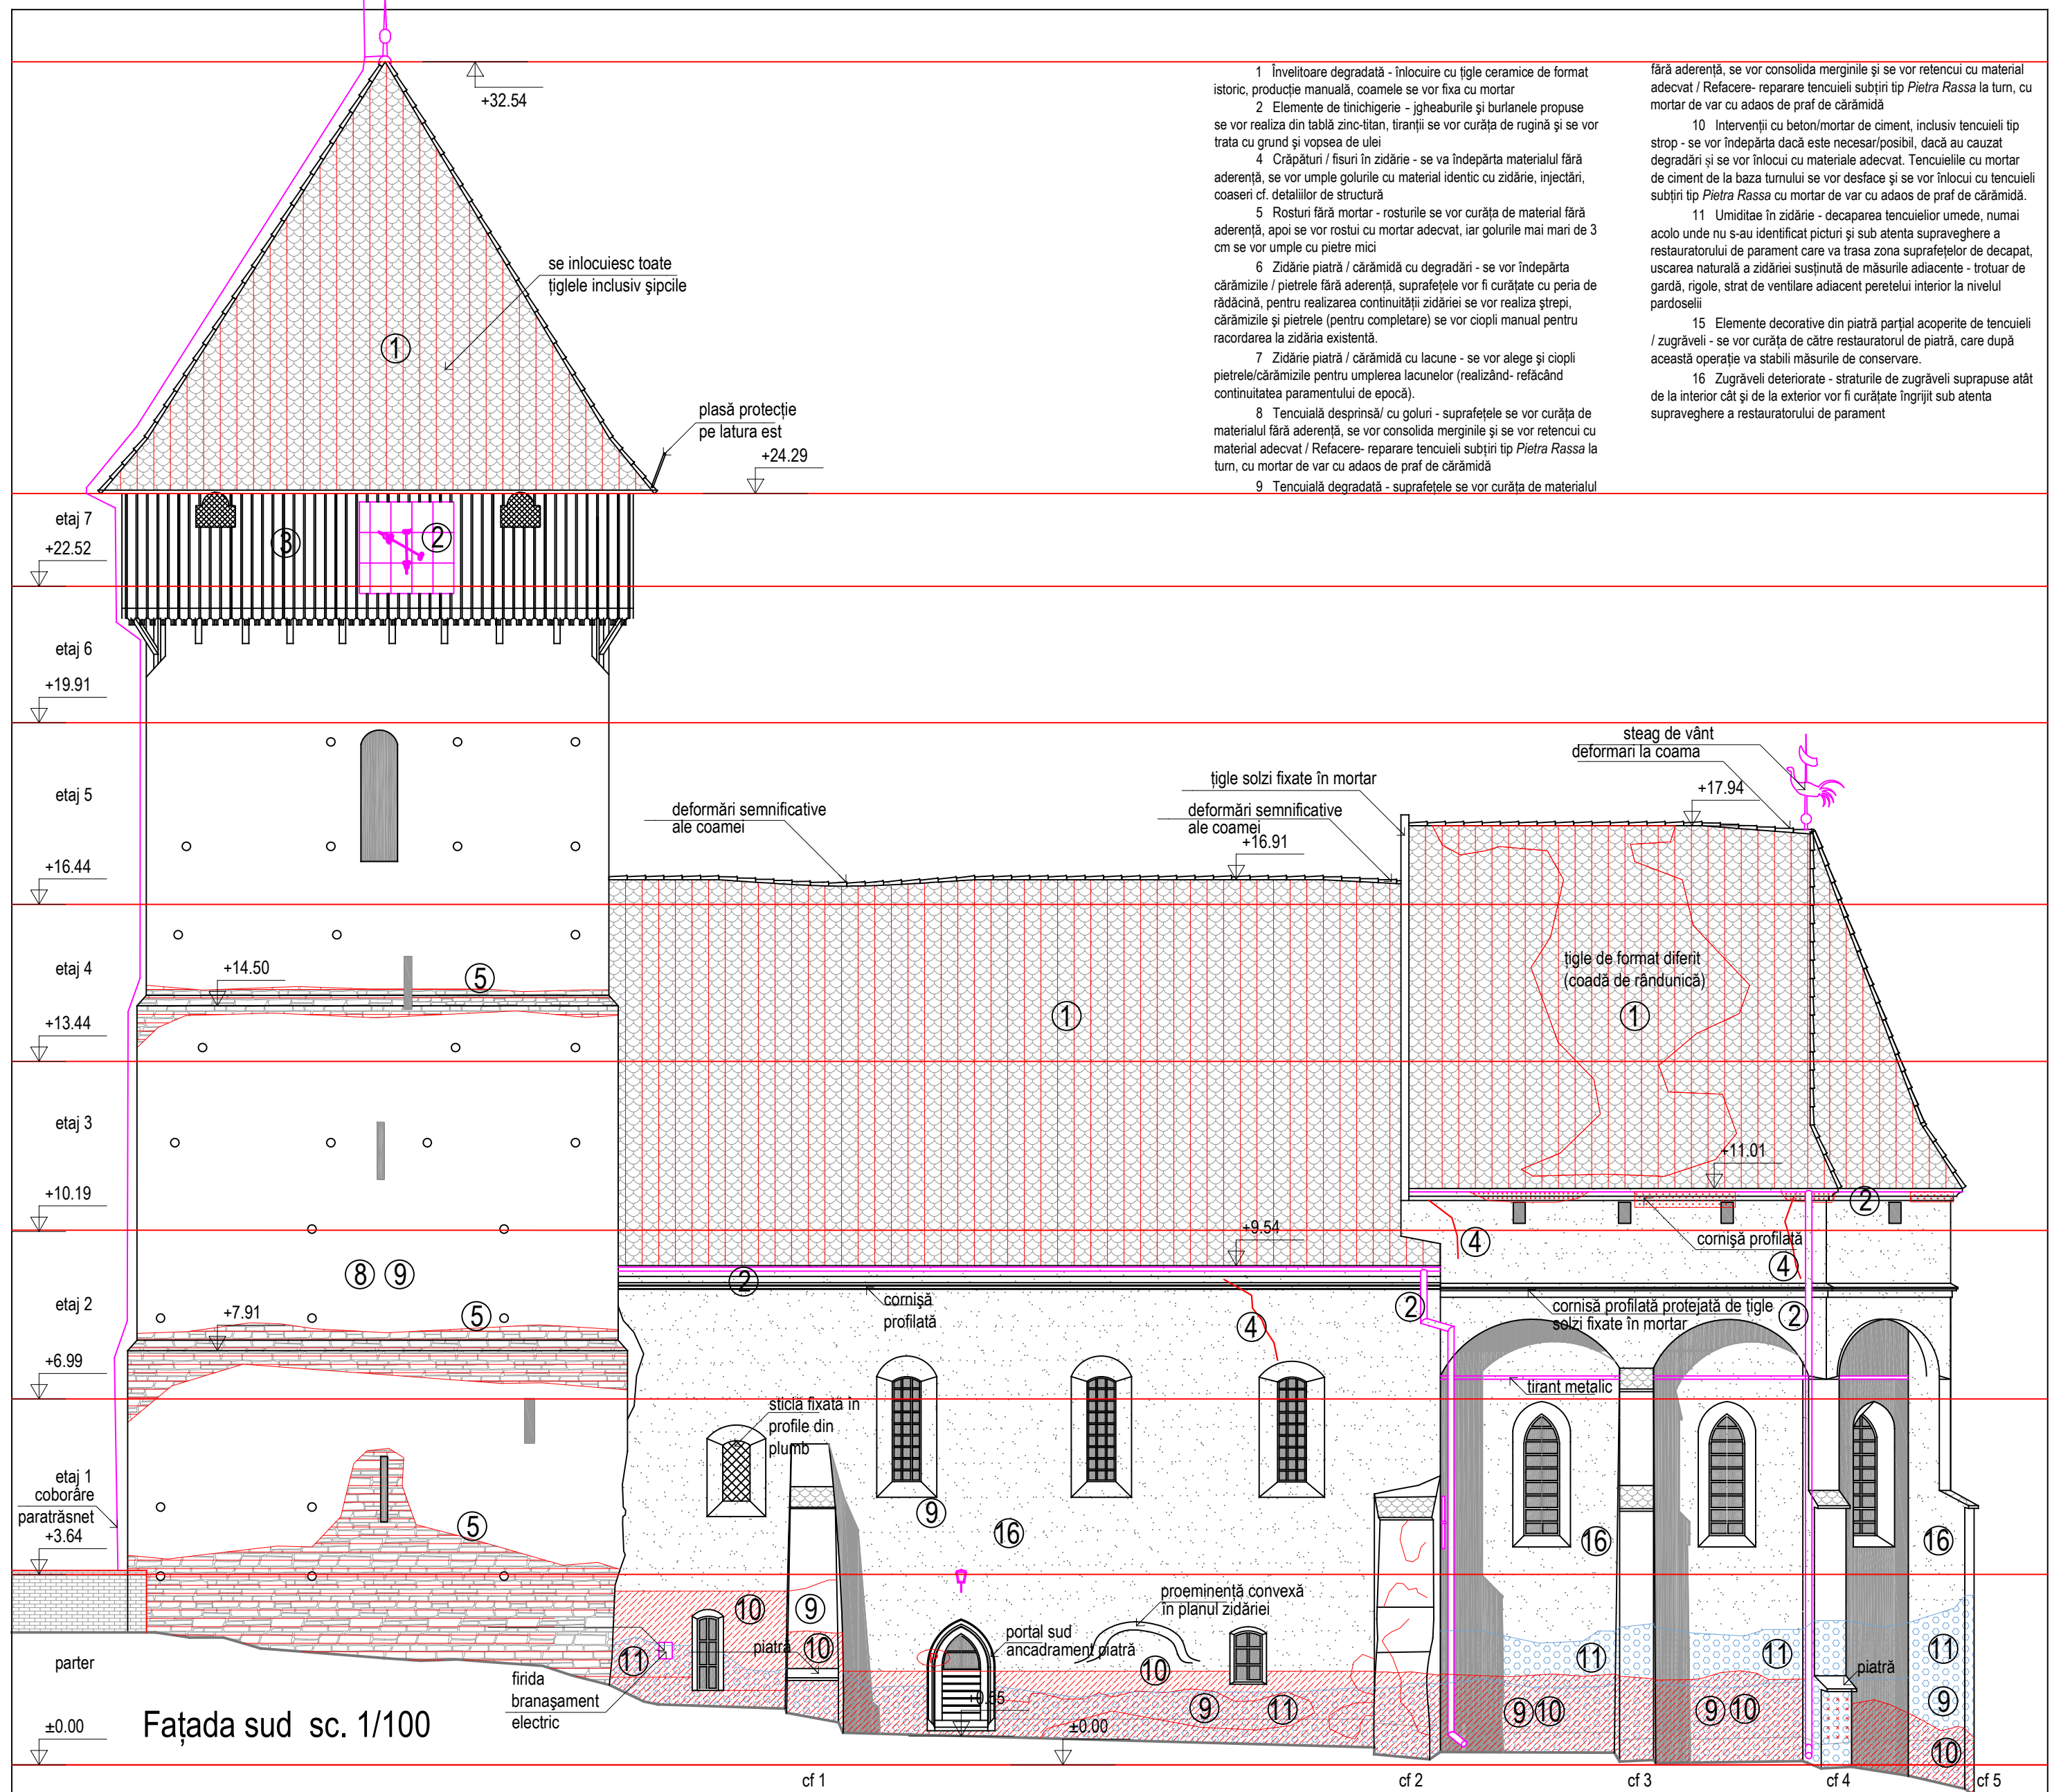
- 1 Învelitoare degradată - înlocuire cu țigle ceramice de format istoric, producție manuală, coamele se vor fixa cu mortar
- 2 Elemente de tinichigerie - igheburile și burlanele propuse se vor realiza din tablă zinc-titan, tranșii se vor curăța de rugină și se vor trata cu grund și vopsea de ulei

- 4 Crăpături / fisuri în zidărie - se va îndepărta materialul fără aderență, se vor umple golurile cu material identic cu zidărie, injecții, coaseri cf. detaliilor de structură

- 5 Rosturi fără mortar - rosturile se vor curăța de material fără aderență, apoi se vor rostui cu mortar adecvat, iar golurile mai mari de 3 cm se vor umple cu pietre mici

- 6 Zidărie piatră / cărămidă cu degradări - se vor îndepărta cărămizile / pietrele fără aderență, suprafețele vor fi curățate cu peria de rădăcină, pentru realizarea continuității zidăriei se vor realiza ștrepi, cărămizile și pietrele (pentru completare) se vor ciopli manual pentru racordarea la zidăria existentă.

- 7 Zidărie piatră / cărămidă cu lacune - se vor alege și ciopli pietrele/cărămizile pentru umplerea lacunelor (realizând- refacând continuitatea paramentului de epocă).

- 8 Tencuială desprinsă/ cu goluri - suprafețele se vor curăța de materialul fără aderență, se vor consolida marginile și se vor retencui cu material adecvat / Refacere- reparare tencuiei subțiri tip Pietra Rassa la turn, cu mortar de var cu adaos de praf de cărămidă

- 9 Tencuială degradată - suprafețele se vor curăța de materialul

- fără aderență, se vor consolida marginile și se vor retencui cu material adecvat / Refacere- reparare tencuiei subțiri tip Pietra Rassa la turn, cu mortar de var cu adaos de praf de cărămidă

- 10 Intervenții cu beton/mortar de ciment, inclusiv tencuiei tip strop - se vor îndepărta dacă este necesar/posibil, dacă au cauzat degradări și se vor înlocui cu materiale adecvate. Tencuiele cu mortar de ciment de la baza turnului se vor desface și se vor înlocui cu tencuiei subțiri tip Pietra Rassa cu mortar de var cu adaos de praf de cărămidă.

- 11 Umiditate în zidărie - decaparea tencuiei umede, numai acolo unde nu s-au identificat picturi și sub atenta supraveghere a restauratorului de parament care va trasa zona suprafețelor de decapat, uscarea naturală a zidăriei susținută de măsurile adiacente - trotuar de gardă, rigole, strat de ventilație adiacent peretelui interior la nivelul pardoselii

- 15 Elemente decorative din piatră parțial acoperite de tencuiei / zugrăveli - se vor curăța de către restauratorul de piatră, care după această operație va stabili măsurile de conservare.

- 16 Zugrăveli deteriorate - straturile de zugrăveli suprapuse atât de la interior cât și de la exterior vor fi curățate îngrijit sub atenta supraveghere a restauratorului de parament
