Lucrări de reparații, conservare și introducere în circuitul turistic la Ansamblul bisericii evanghelice fortificate din Miercurea Sibului

VEDERI DIN EXTERIOR

DEGRADĂRI LA FAȚADE

DEGRADĂRI ÎN SPAȚIILE INTERIOARE

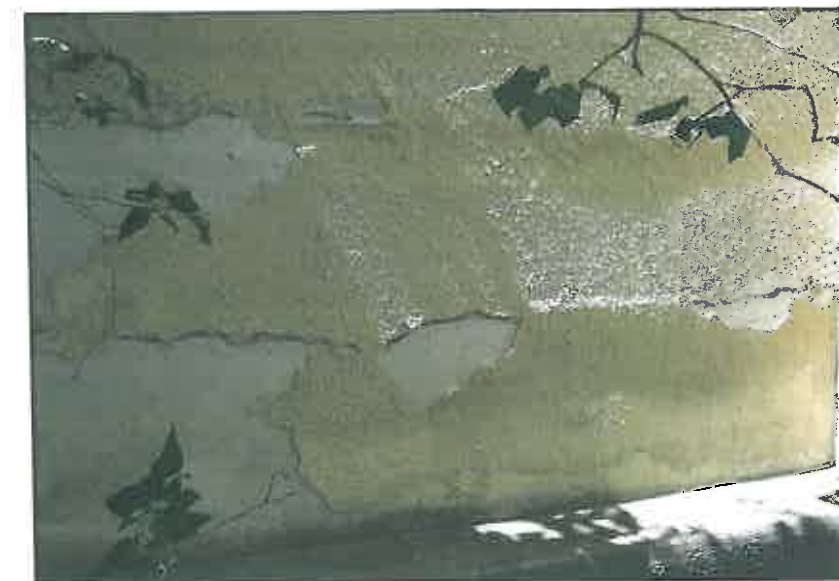
img. 22 Desprinderi locale a tencuielilor tip strop la toate fațadele

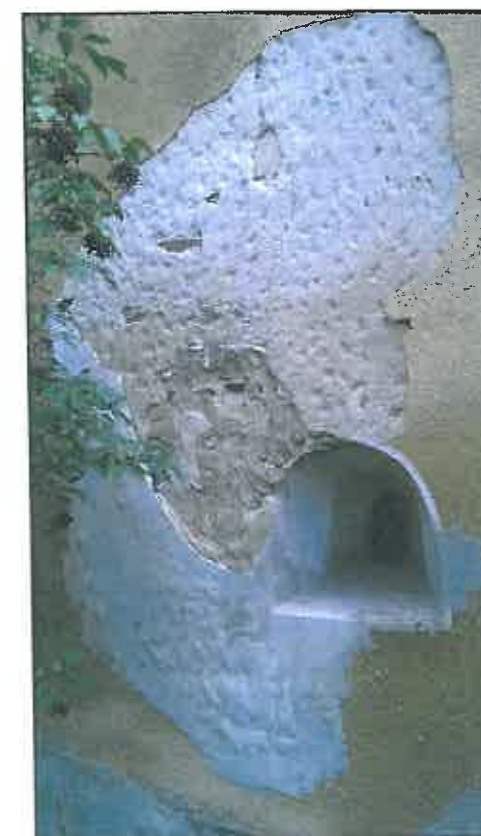
img. 25 Desprinderi locale a tencuielilor la fațada vest

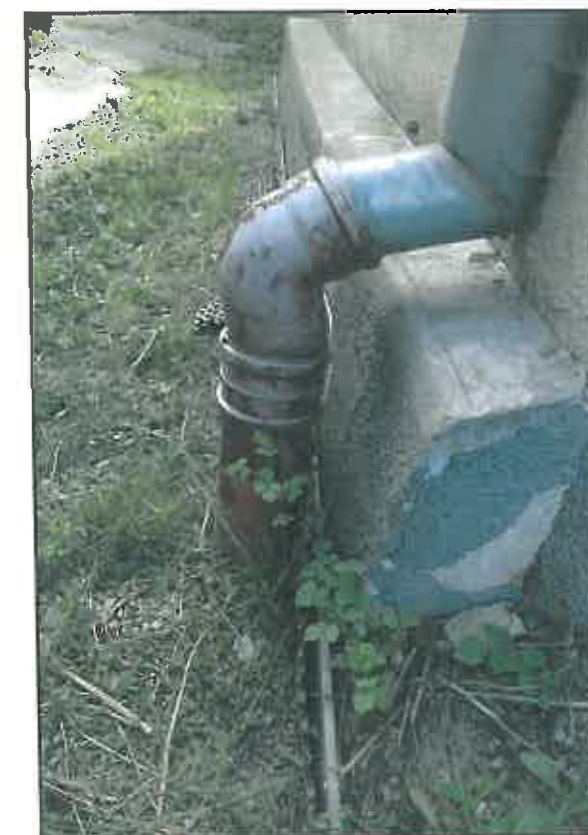
img. 26 Racord neetans între burlan și sistemul de preluare a apelor meteorice

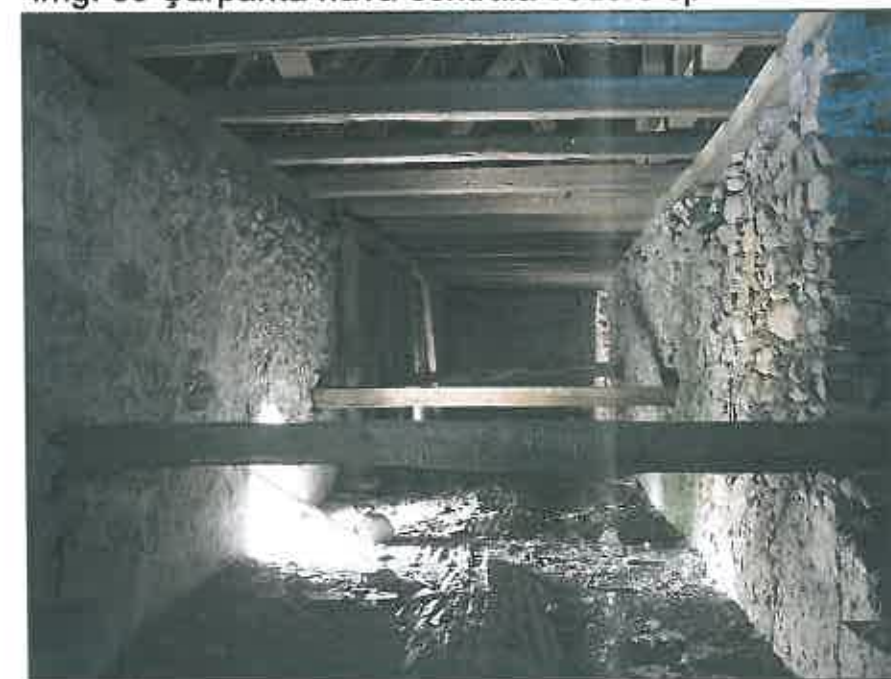
img. 42 Pod nava laterală sud (este vizibil sistemul de susținere a grinzilor la peretele exterior între axele 1-9)

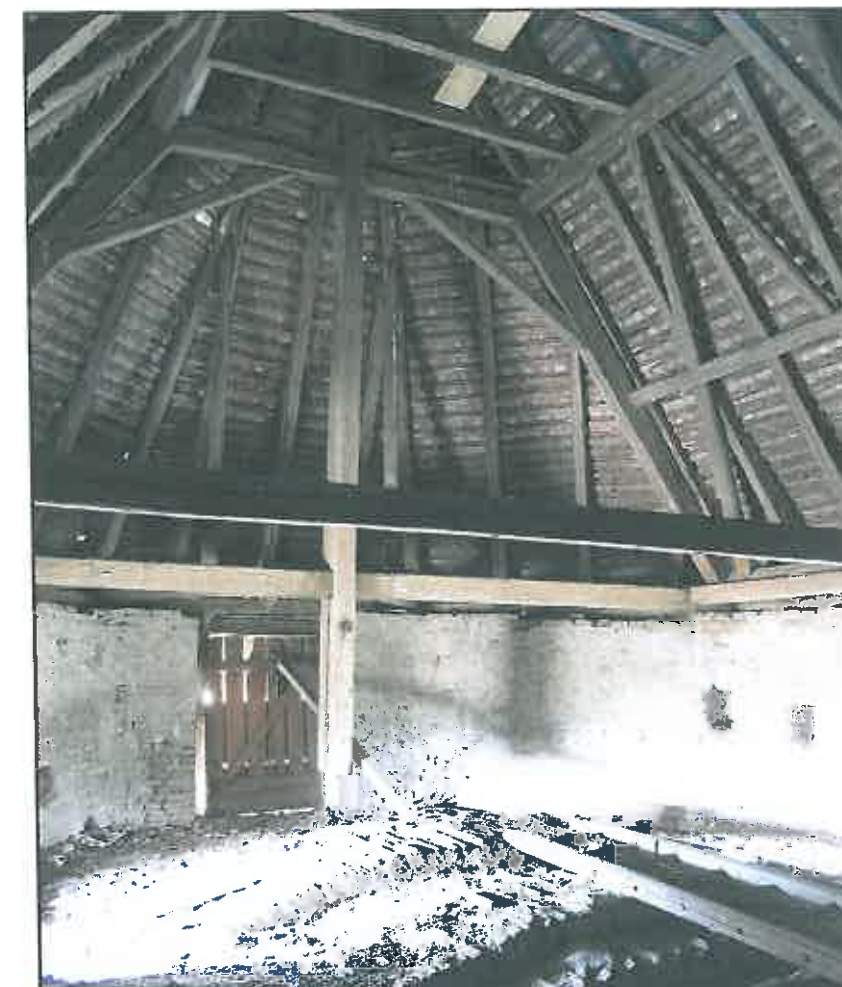
img. 40 Șarpantă cor

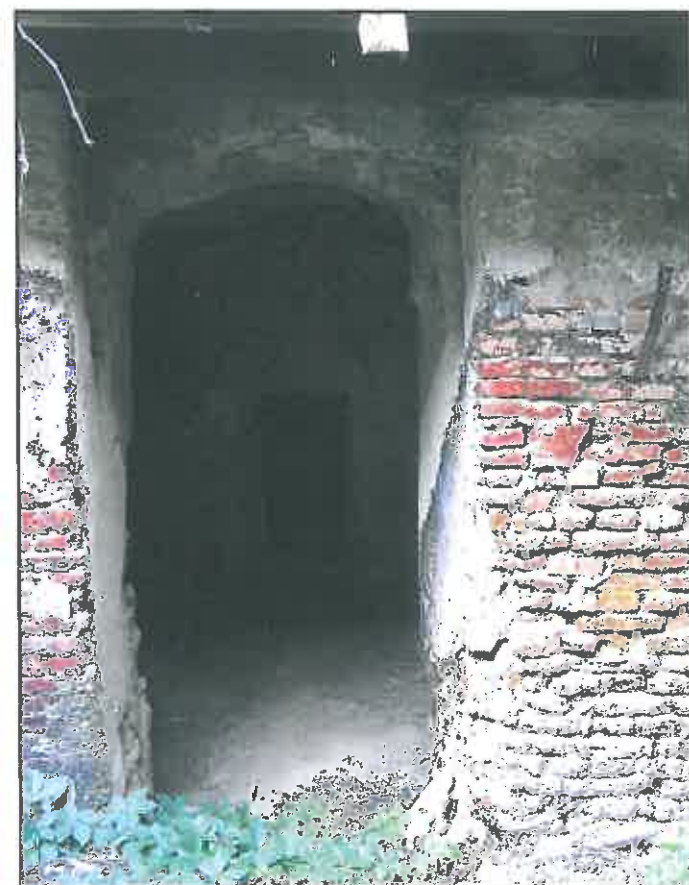
img. 54 Curtea interioară - vedere spre încăperile pivniței

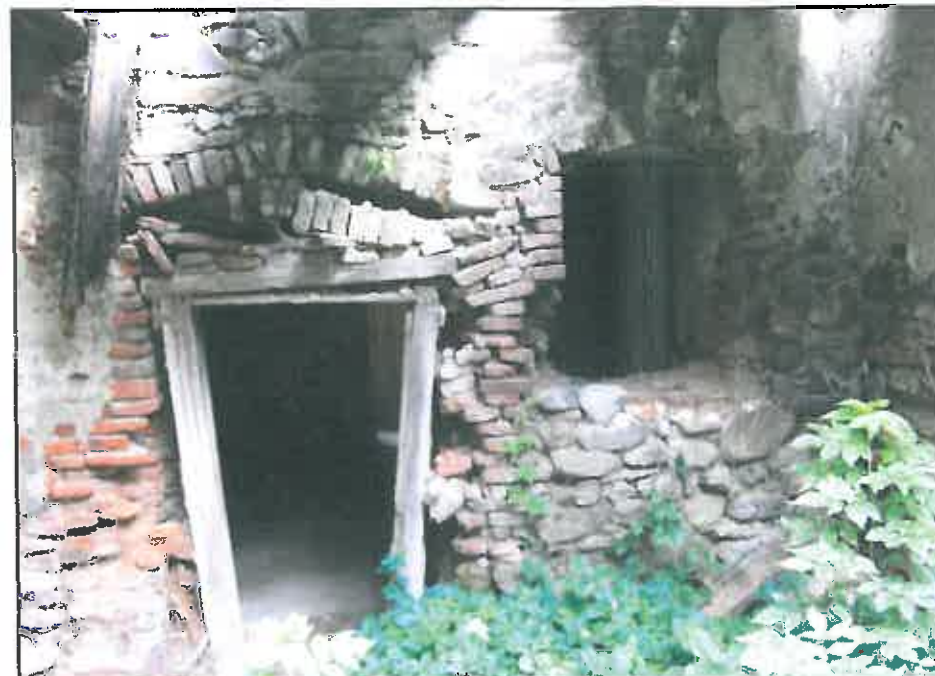
img. 52 Vedere peretele spre nord al curții interioare

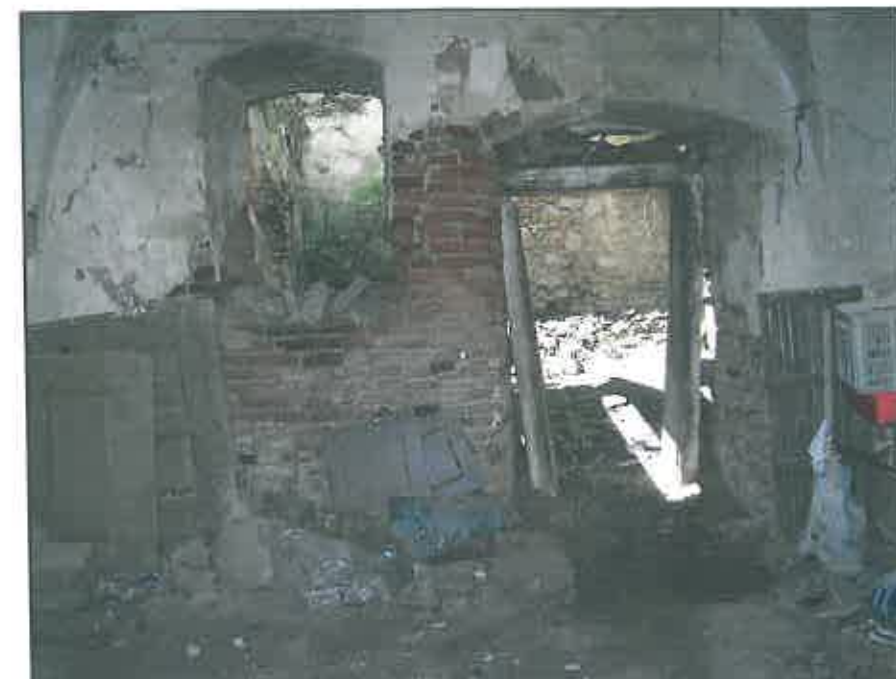
img. 53 Accesul spre curtea interioară

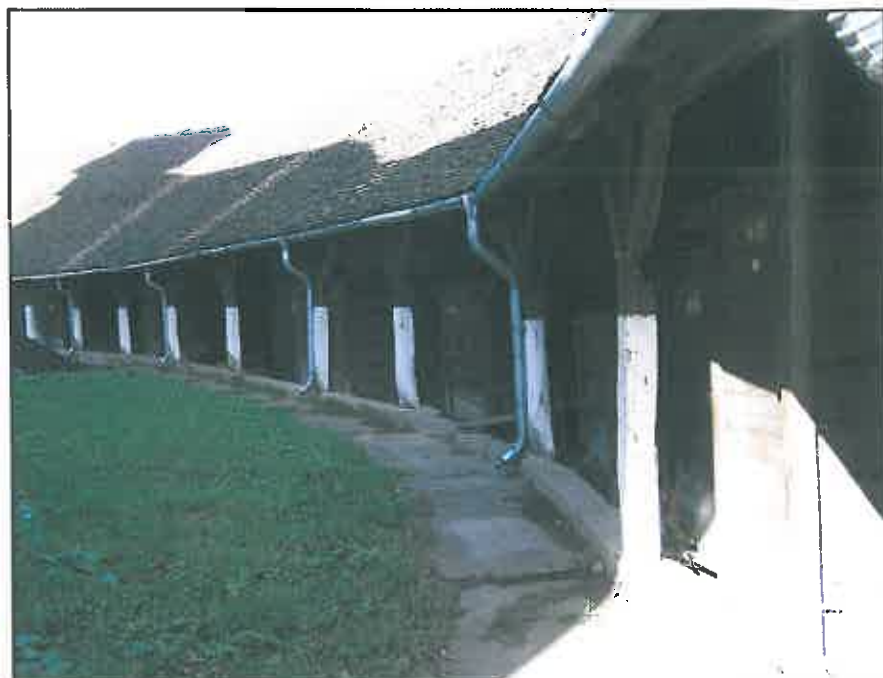
img. 58 Vedere generală cămări cu lăzile pentru depozitarea proviziilor

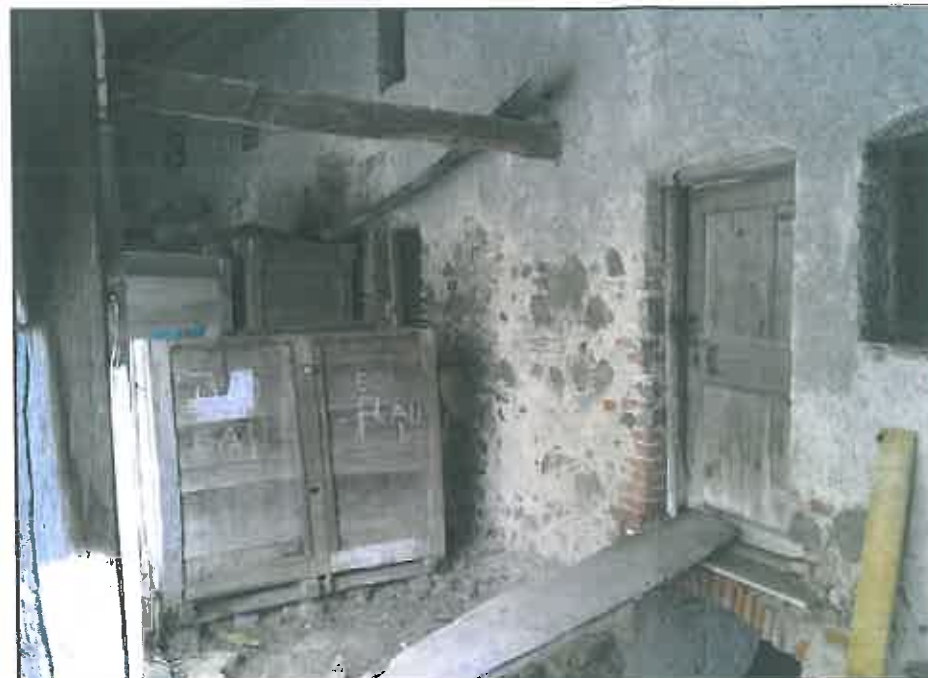
img. 59 Acces acoperit spre pivnițe și spre încăperile de depozitare ale nivelului 1

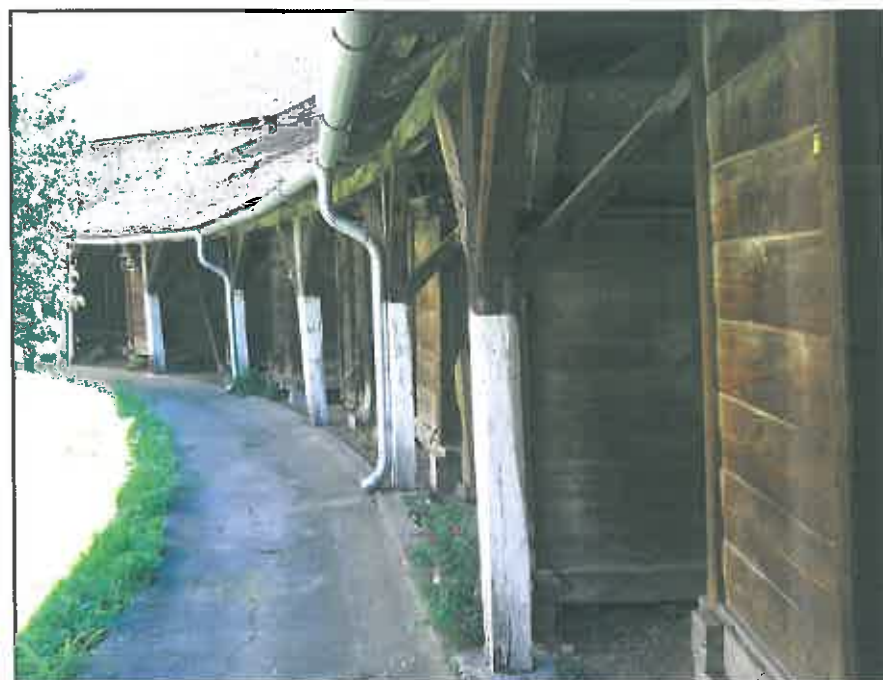
img. 64 Șopron adiacent zidului de incintă cu lăzi de depozitare a proviziilor

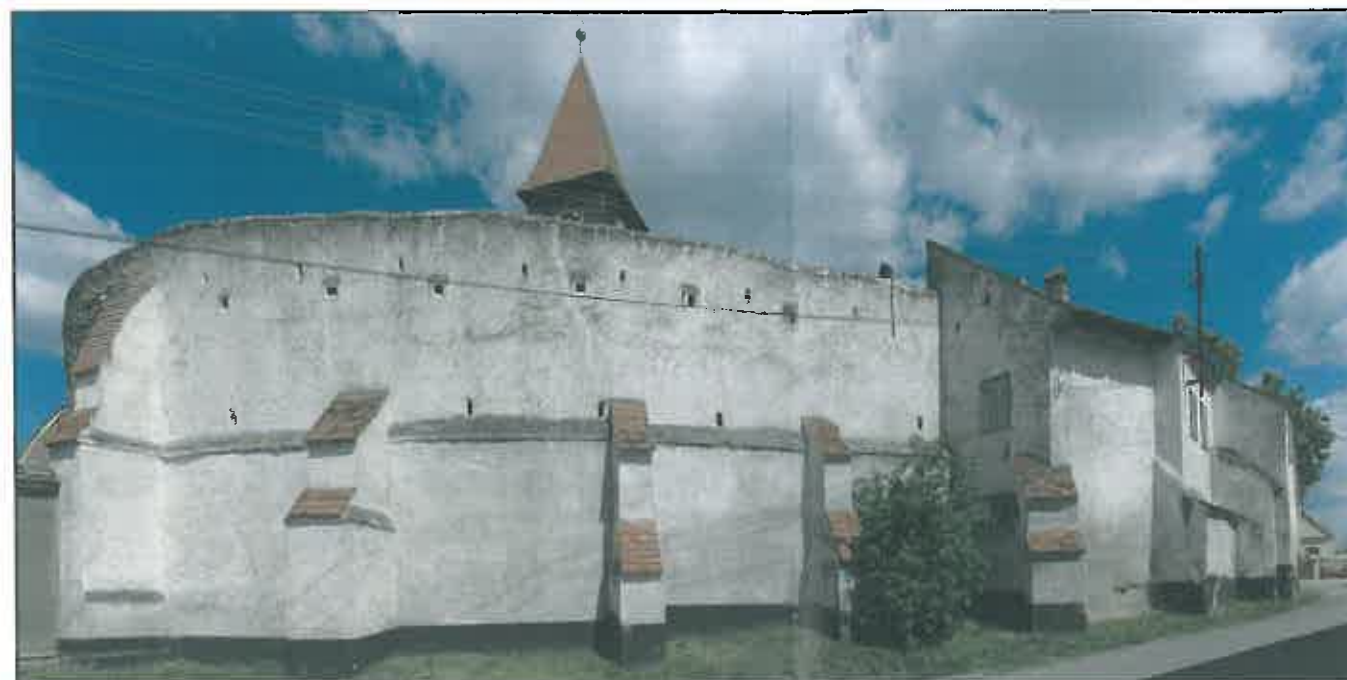
img. 70 Zidul de incintă - latura sud-vest, vedere din exterior

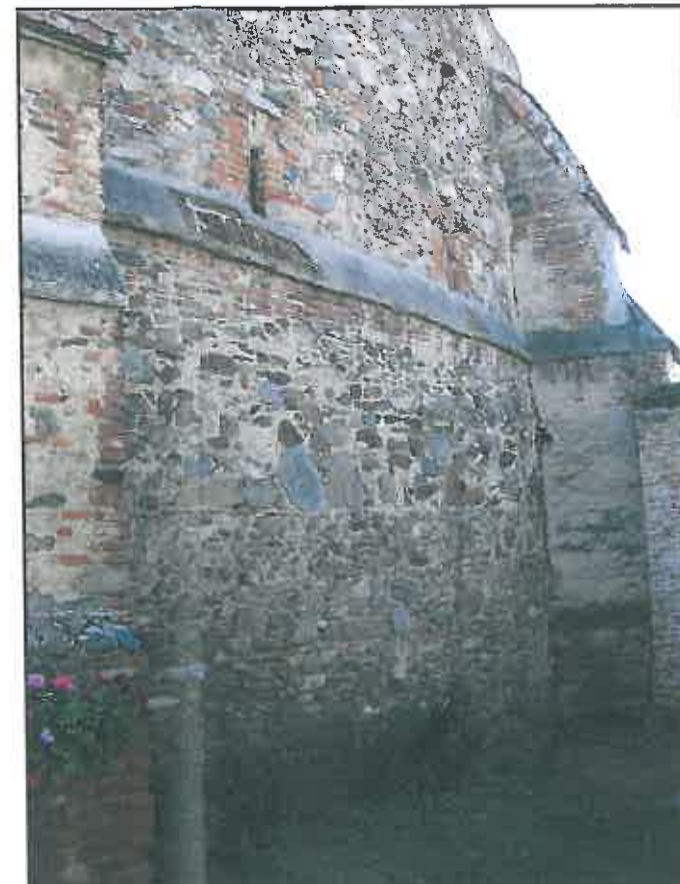
img. 71 Zidul de incintă - latura vest, vedere din exterior

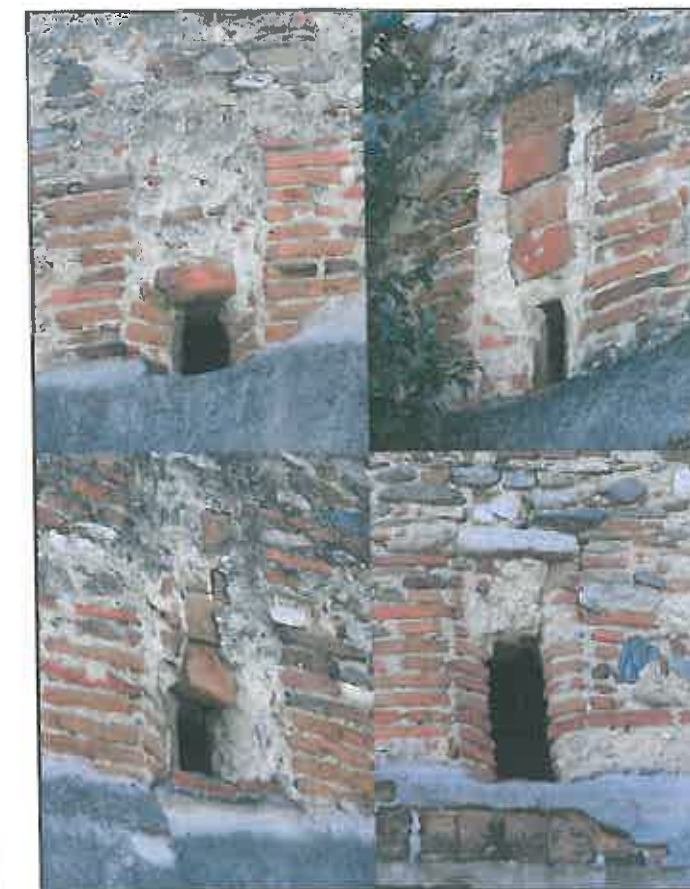
img. 72 Goluri de tragere

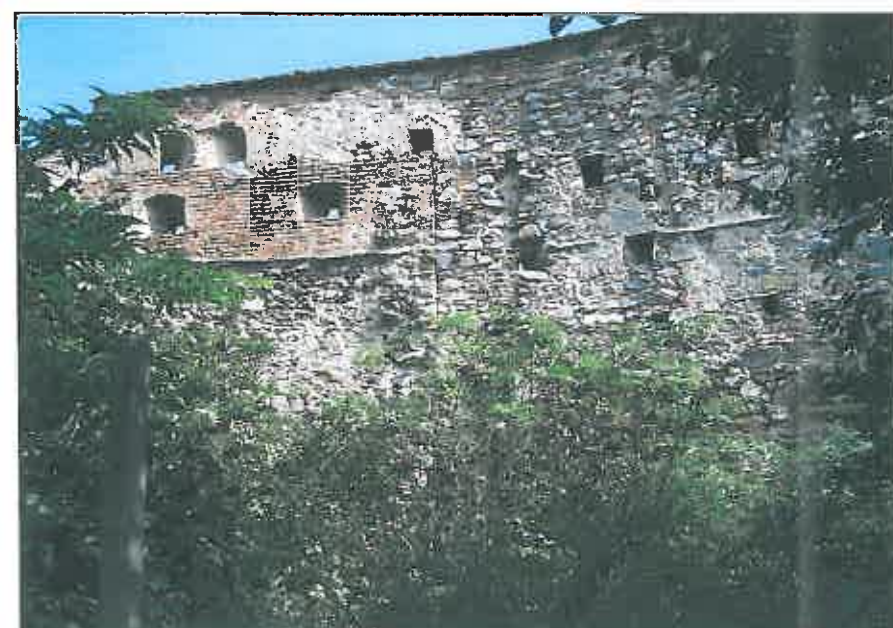
img. 73 Zidul de incintă - latura nord vest, vedere din interior

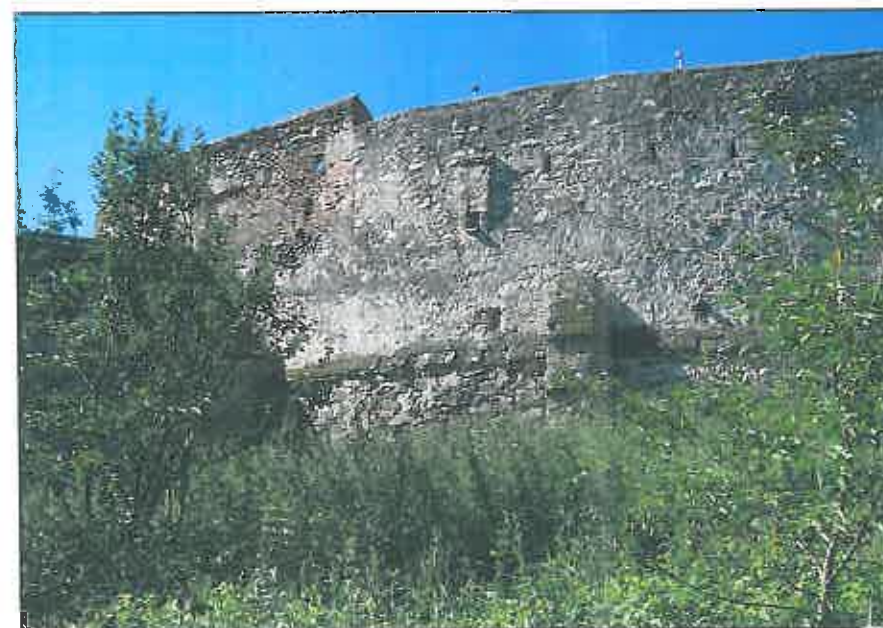
img. 74 Zidul de incintă - latura nord vest, vedere din exterior

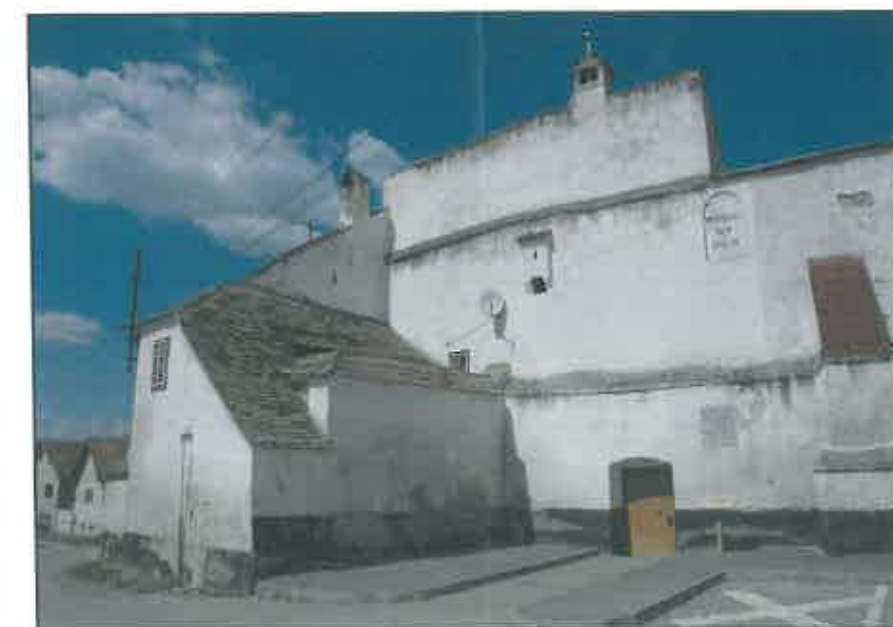
img. 75 Zidul de incintă - latura sud, vedere din exterior  
Lucrări de reparații, conservare și introducerea în circuitul turistic la Ansamblul bisericii evanghelice fortificate din Miercurea Sibului

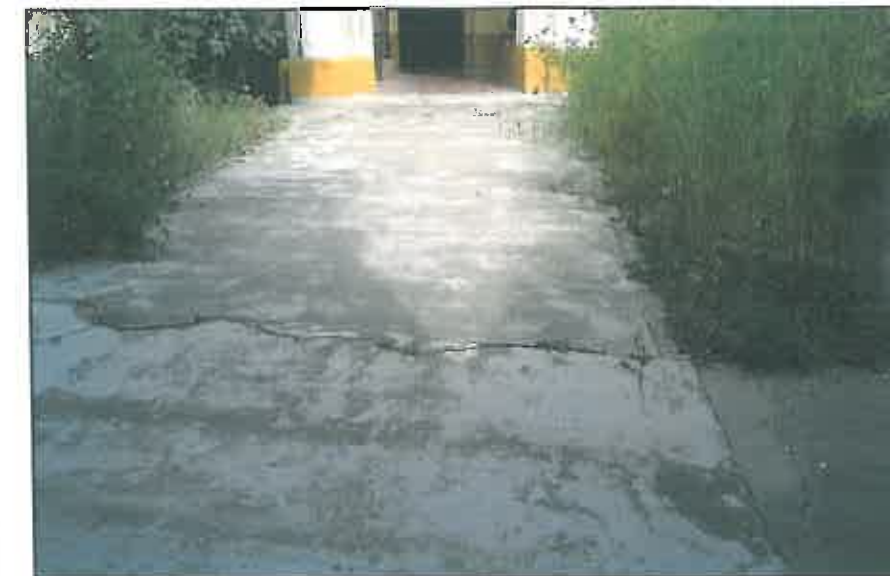
img. 78 Trotuar din beton la accesul principal în biserică, latura sud

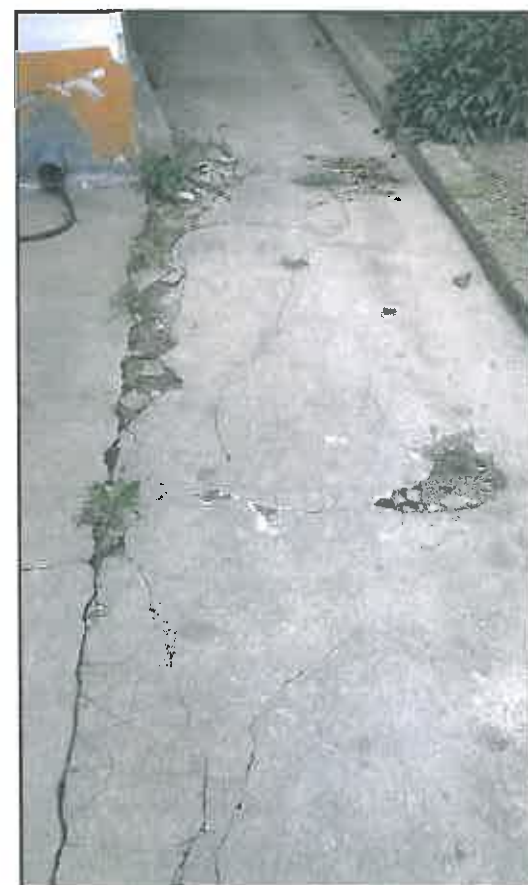
img. 79 Trotuar din beton adiacent turnului de poartă la interior

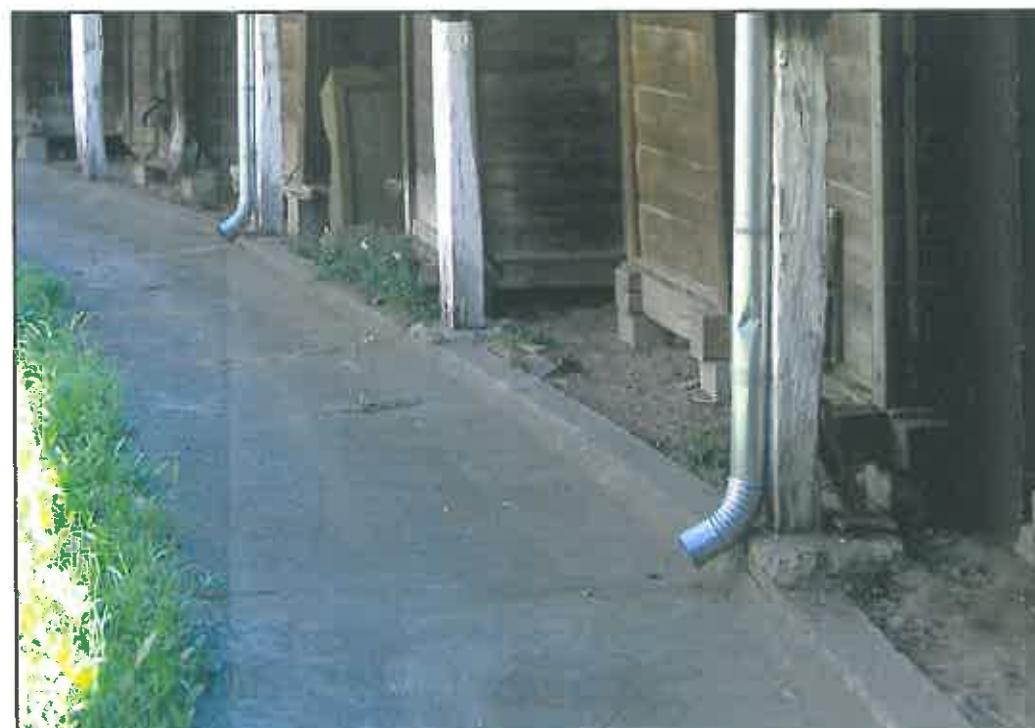
img. 80 Alee pietonală din beton adiacentă șopronului

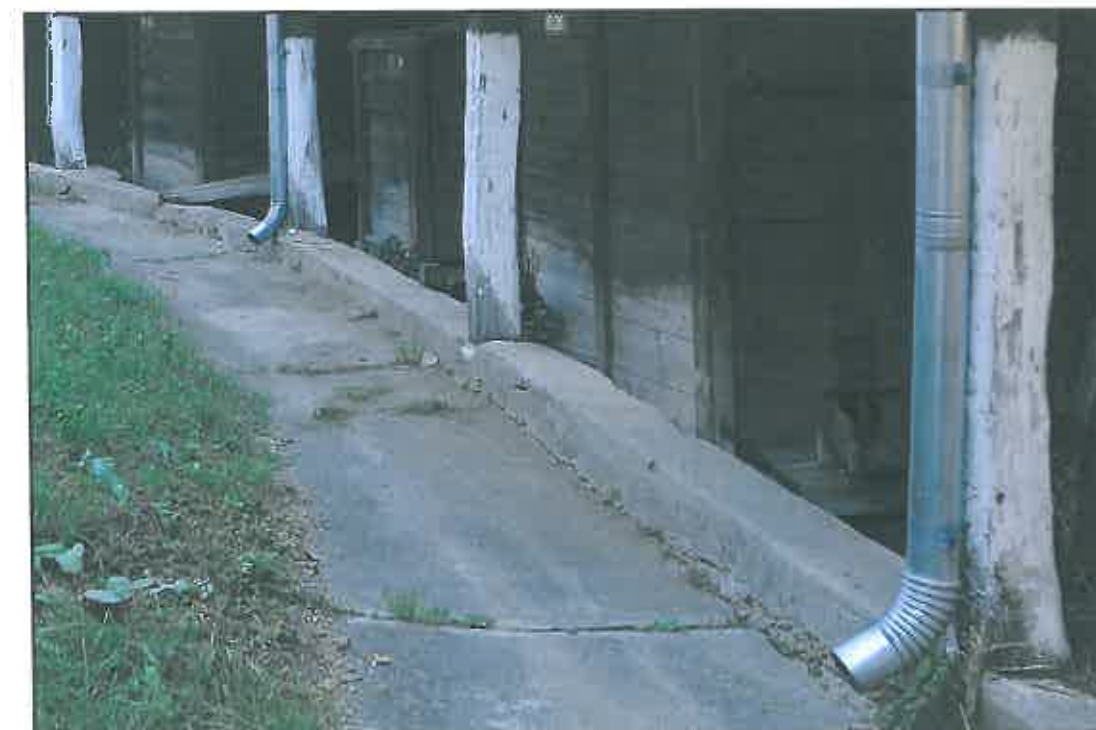
img. 81 Alee pietonală din beton adiacentă cămărilor
