STUDIU DE PARAMENT  
LA BISERICA EVANGHELICĂ DIN  
MIERCUREA SIBIULUI

Kiss Loránd  
S.C. Imago Picta S.R.L.

20. 02. 2015

## **RAPORT DE EXPERTIZĂ TEHNICĂ**

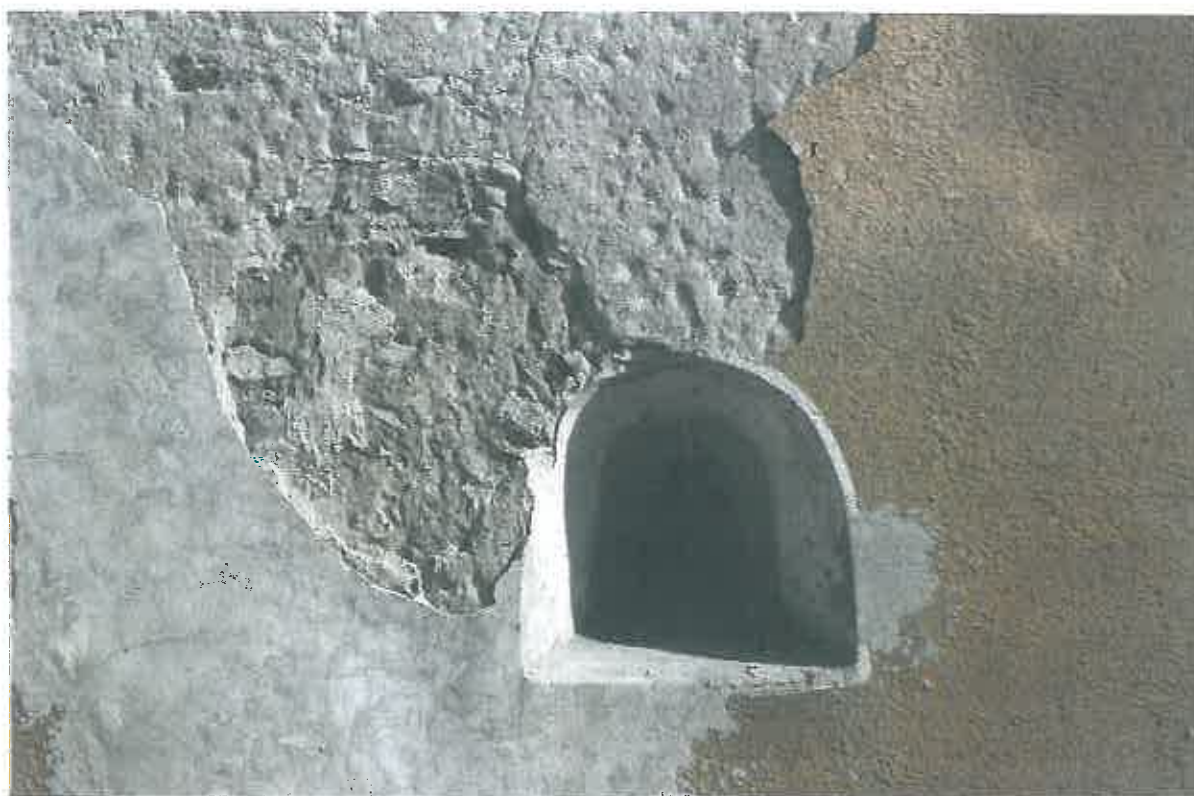
Fațada vestică: fereastră romanică realizată din pietre sparte

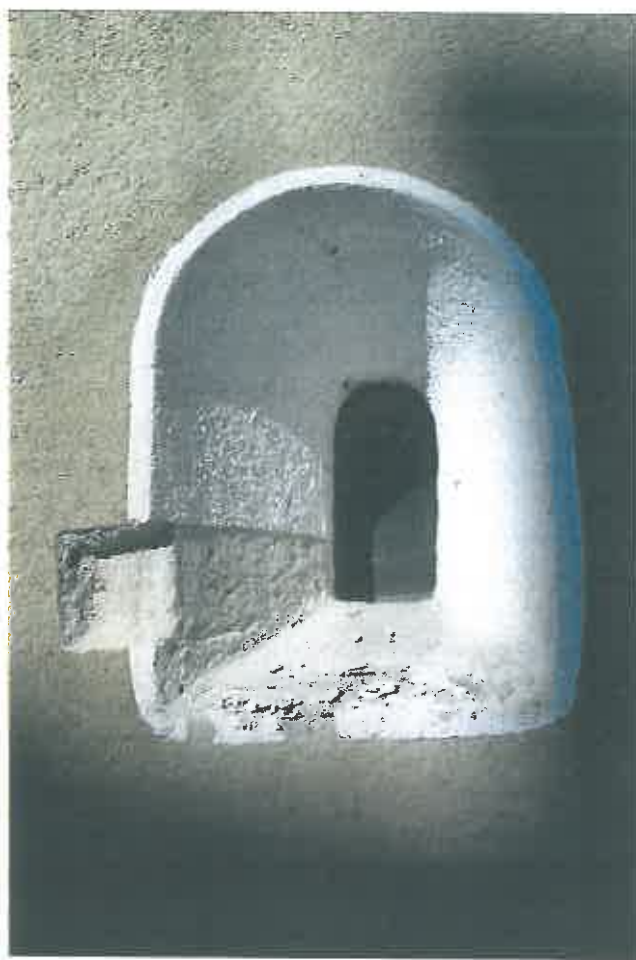
**Latura sudică a navei. Fereastră romanică realizată dintr-un singur bloc de piatră**

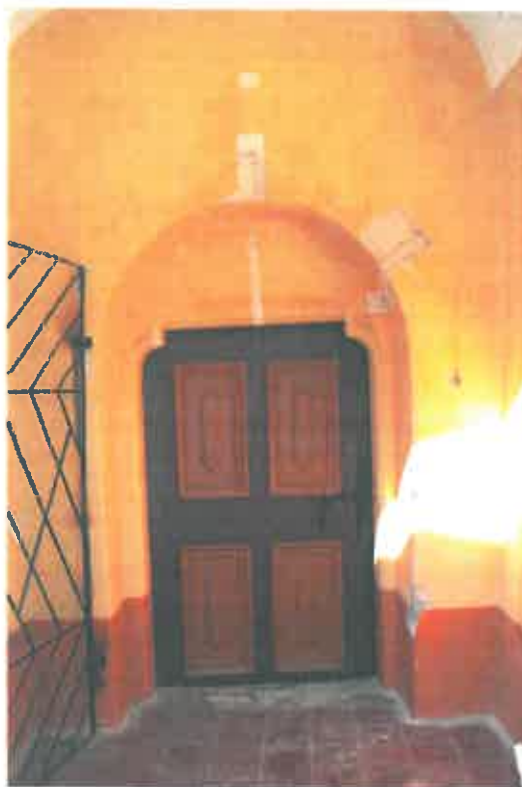
**Portalul sudic. În fața portalului gotic s-a montat un chenar semicircular din piatră**

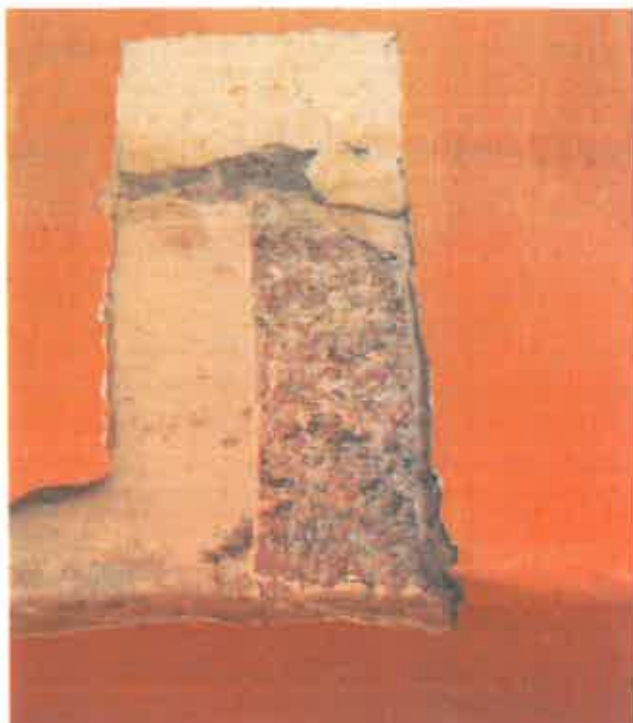
**Portalul sudic. Sondaj stratigrafic pe chenarul semicircular din piatră fasonată.**

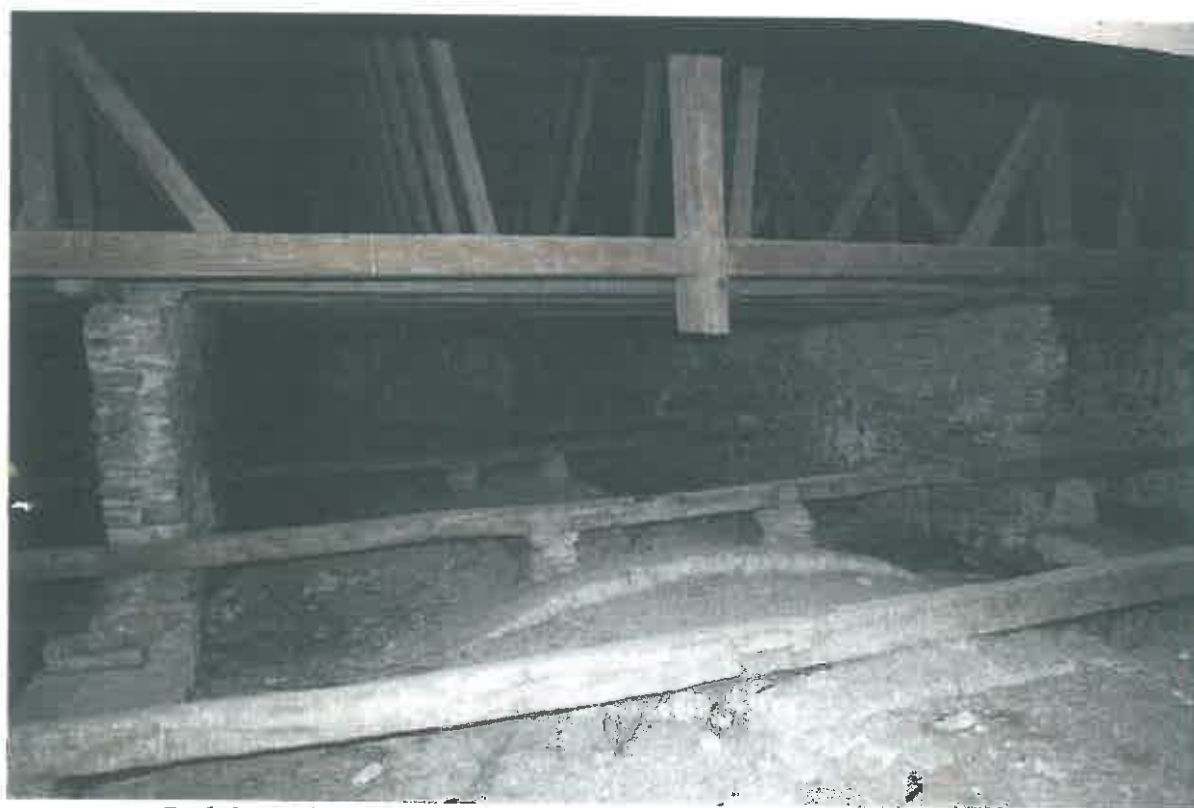
**Podul navei spre vest. Cele două ziduri ale navei principale romanice.**

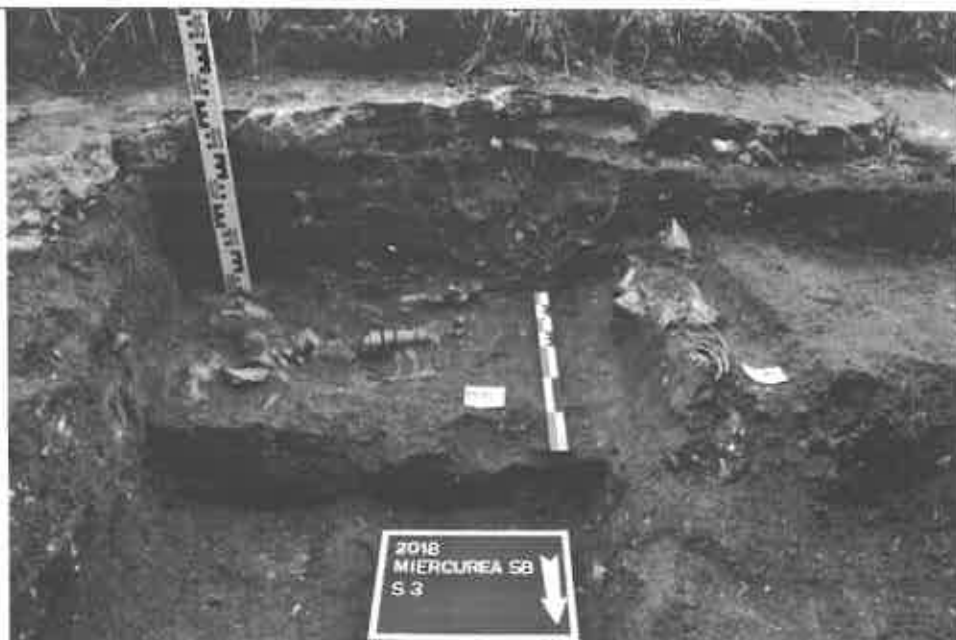
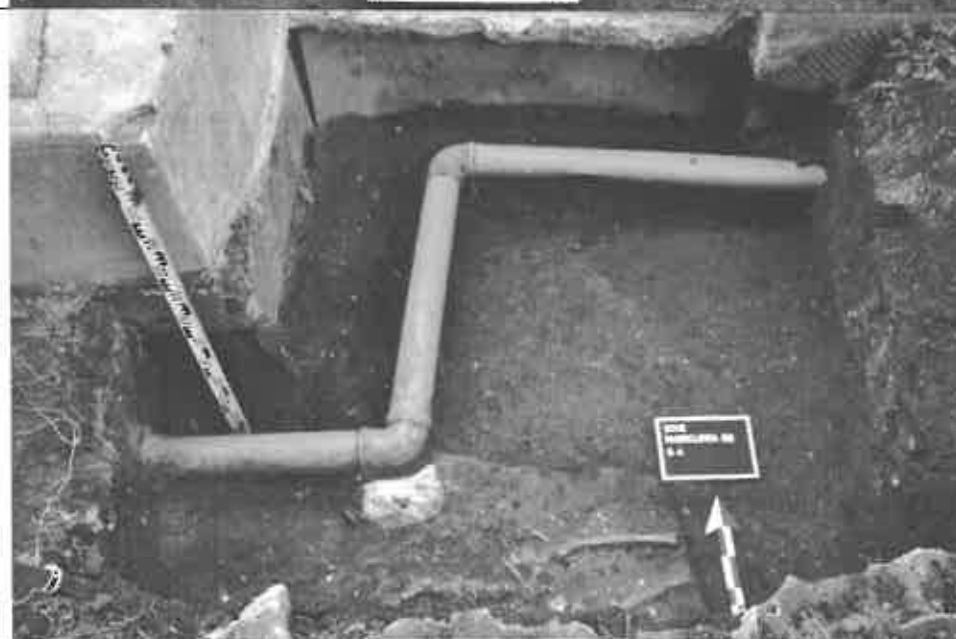
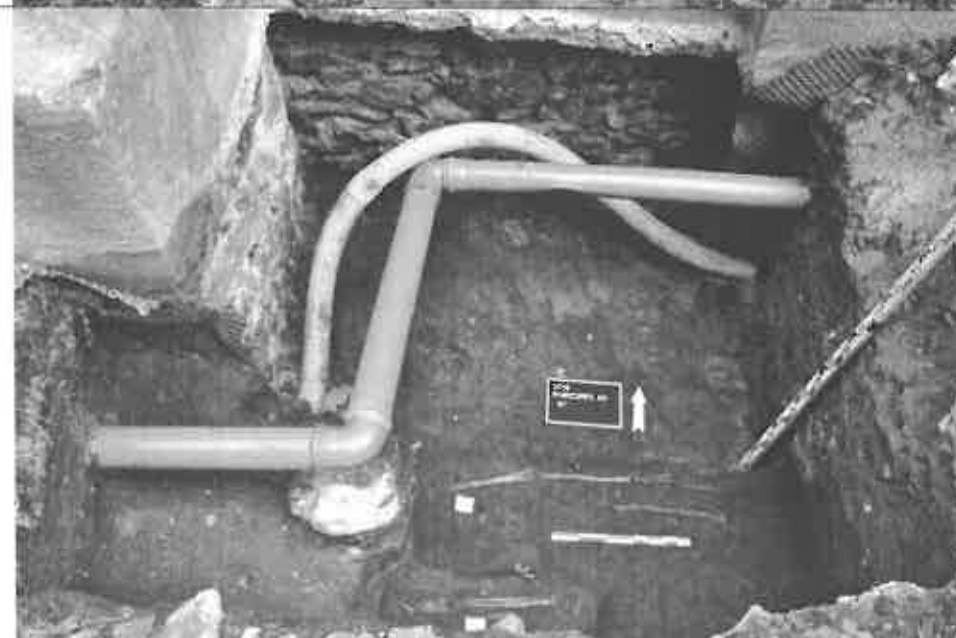
Fig. 18: Miercurea Sibului. Biserica fortificată. S3, plan A

M 15 – în S 3, orientat V-E; scheletul se afla la adâncimea de -42 cm față de NCA; vârsta: matur; deranjat de muncitori, care au scos capul și brațul stâng; de la bazin în jos intră sub profilul de est; brațele sunt așezate pe lângă corp și palmele pe bazin. Umplutura gropii consta din pământ brun cu pietricele, pietre, mortar, fragmente de olane / cărămidă, rar cărbune; fără inventar (fig. 18, 19).

M 16 – în S 3, orientat N-S; scheletul se afla la adâncimea de -34 cm față de NCA; vârsta: copil/ adolescent (?); deranjat de muncitori, s-a mai păstrat o parte din coloană, câteva coaste și capul; de la jumătatea femurelor în jos intră sub profilul de sud. Umplutura gropii consta din pământ brun cu pietricele, pietre, mortar, fragmente de olane / cărămidă, foarte rar cărbune; fără inventar (fig. 18, 19).

M 17 – în S 3, orientat V-E; scheletul se afla la adâncimea de -50 cm față de NCA; depus în sicriu; vârsta: matur; parțial intră sub profilul de sud; deranjat de muncitori, care au scos parțial capul, brațul stâng și coastele; antebrațul stâng, păstrat, era așezat pe bazin; tibiile au fost deranjate de M 15; suprapus parțial de M 16. Umplutura gropii consta din pământ brun cu mult mortar, pietricele, fragmente de olane / cărămidă, fragmente de oase; fără inventar (fig. 18, 19).

M 18 – în S 3, orientat V-E; scheletul se afla la adâncimea de -53 cm față de NCA; depus în sicriu; vârsta: matur; suprapus și deranjat de M 17. Umplutura gropii consta din pământ brun cu mult mortar, pietricele, fragmente de olane / cărămidă, fragmente de oase; fără inventar (fig. 18, 19).

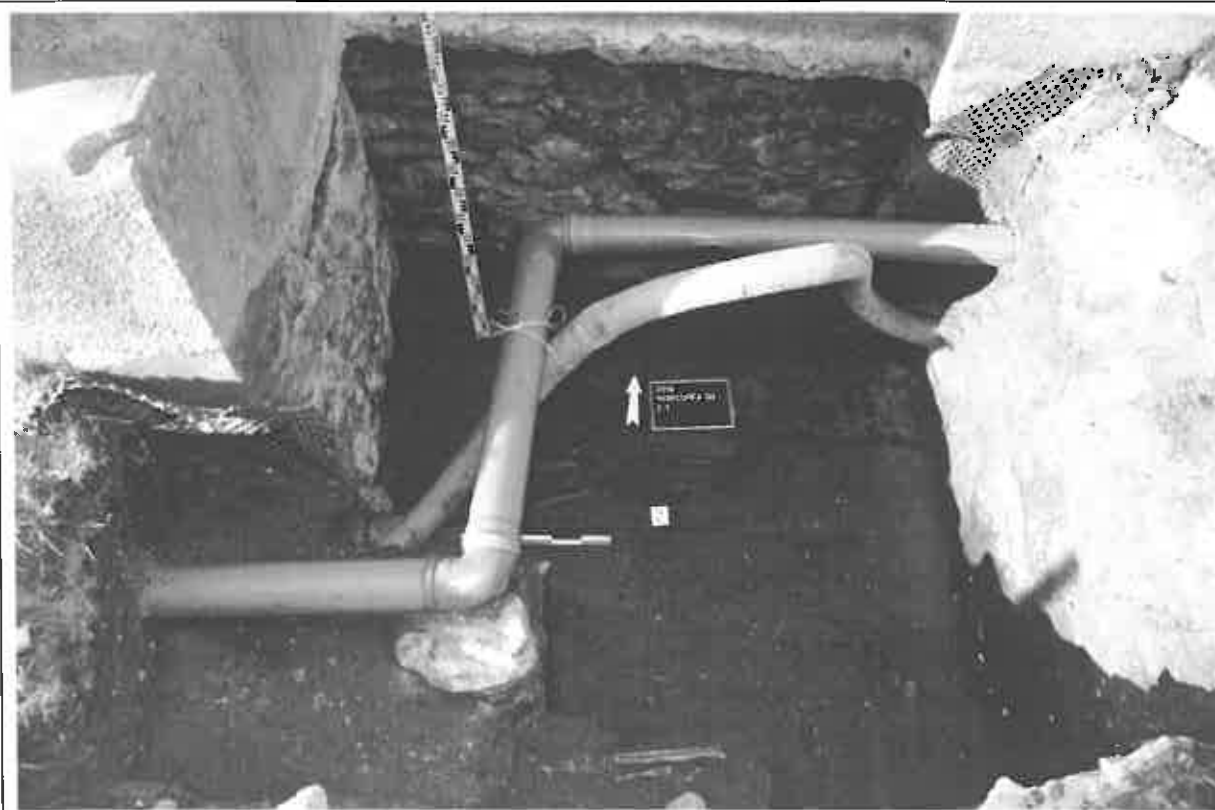
**Fig. 20: Miercurea Sibului. Biserica fortificată. S3, plan B**

M 28 – în S 3, orientat V-E; scheletul se afla la adâncimea de -143 cm față de NCA; vârsta: matur; de la bazin în sus este suprapus de contrafort; picioarele sunt adunate; îl taie pe M 29. Groapa a fost săpată în pământ galben. Umplutura gropii consta din pământ negru curat cu rar pigment de cărbune și pigment de cărămidă / ceramică; nu am observat urme de mortar, fără inventar (fig. 20, 21).

M 29 – în S 3, orientat V-E; a avut lemn deasupra; scheletul se afla la adâncimea de -141 cm față de NCA; vârsta: matur; tăiat de M 28 parțial; se pare că și M 29 a fost suprapus / tăiat de contrafort de la bazin în sus; picioarele sunt adunate. Groapa a fost săpată în pământul galben. Umplutura gropii consta din pământ negru curat cu rare pigment de cărbune și pigment de cărămidă / ceramică; nu am observat urme de mortar; fără inventar (fig. 20, 21).

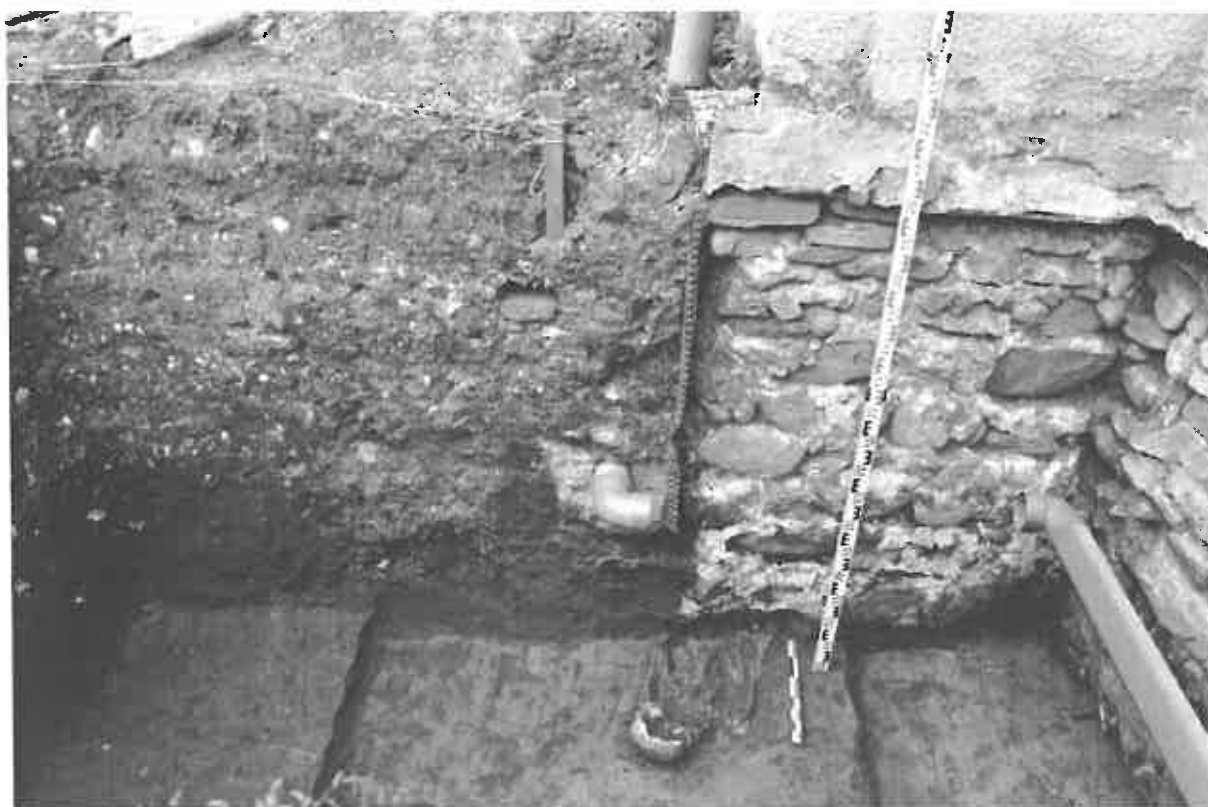
**Fig. 27: Miercurea Sibiului. S 2 – fundația colateralei de nord și profilul de vest (parțial)**

În S 2, au fost dezvelite fundațiile colateralei de nord și a contrafortului atașat de fundația colateralei (fig. 27, 28, 29):

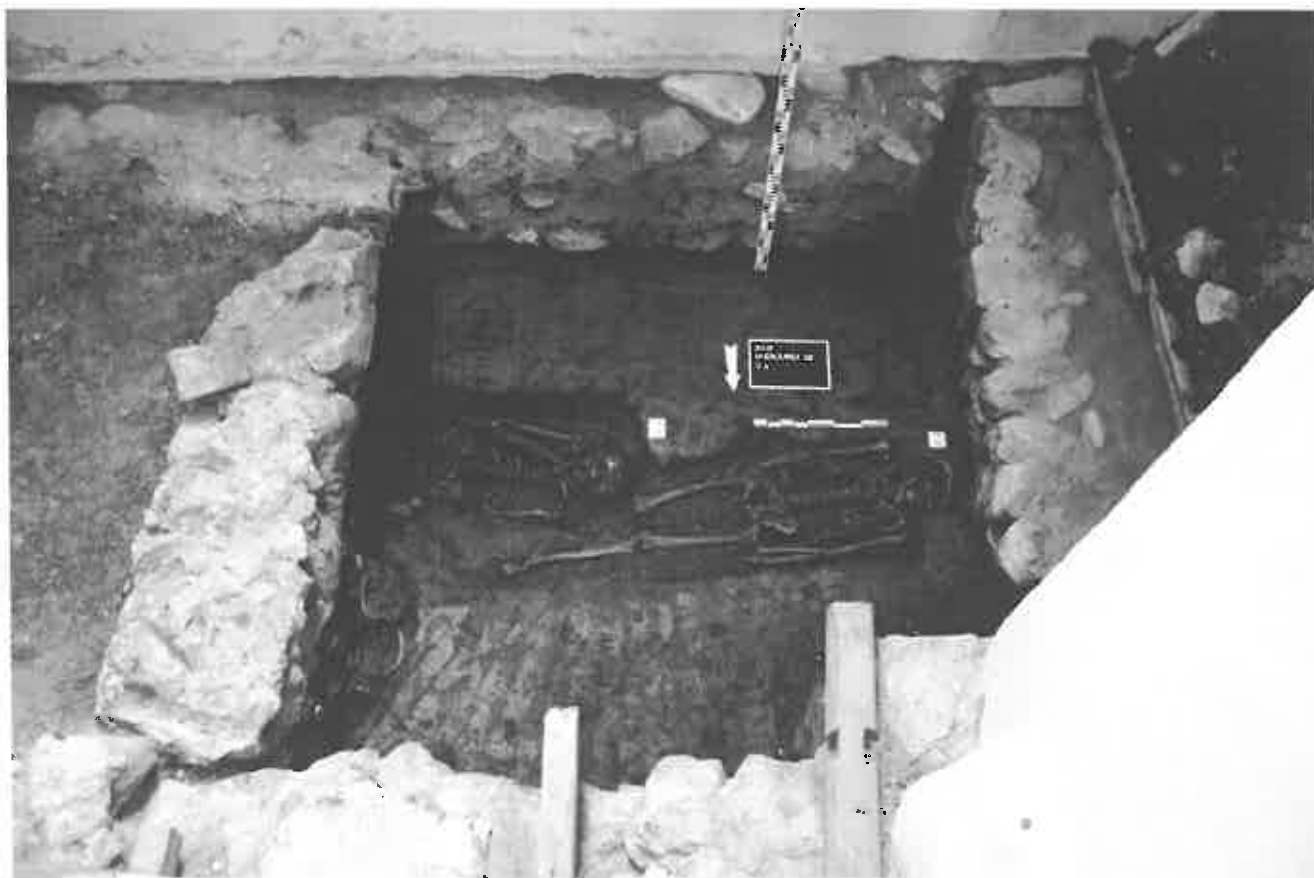
**Fig. 34: Miercurea Sibiului. Biserica fortificată. S 4 –M 37, M 38**

M 37 – în S 4, orientat V-E, cu o ușoară deviație; acoperit cu lemn; forma gropii e antropomorfă, cu nișă pentru cap, inclusiv lemnul a fost așezat după forma corpului; scheletul are o ușoară inclinație: capul se afla la adâncimea de -80, iar corpul 90-95 cm față de NCA; capul este așezat pe o pernă de pământ; de la bazin în jos intră sub profilul de est; brațele sunt așezate pe lângă corp, lipite de el; picioarele sunt adunate; vârsta: matur; deranjat de M 38 în zona tibiei. Mormânt săpat în pământ galben, iar umplutura gropii consta din pământ negru, relativ curat, cu foarte rar mortar, foarte rare fragmente mici de ceramică și rare pietricele; fără inventar (fig. 34, 36, 37).

M 38 – în S 4, orientat V-E; acoperit cu lemn; forma gropii e antropomorfă, cu nișă pentru cap, inclusiv lemnul a fost așezat după forma corpului; scheletul se afla la adâncimea de -110 cm față de NCA; de la bazin în jos intră sub profilul de est; capul este așezat mai sus decât restul corpului; brațele sunt întinse pe lângă corp; antebrațul stâng scos de muncitori; vârsta: matur. Mormânt săpat în pământ galben, iar umplutura gropii consta din pământ negru, relativ curat, cu foarte rar mortar, foarte rare fragmente mici de ceramică și rare pietricele; fără inventar (fig. 34, 36, 37).
