Lucrări de reparații, conservare și introducere în circuitul turistic la Ansamblul bisericii evanghelice fortificate din Miercurea Sibului

șef proiect: arh. I. Bucur  
întocmit: c.arh. H. Balthes

DEGRADĂRI LA FAȚADE

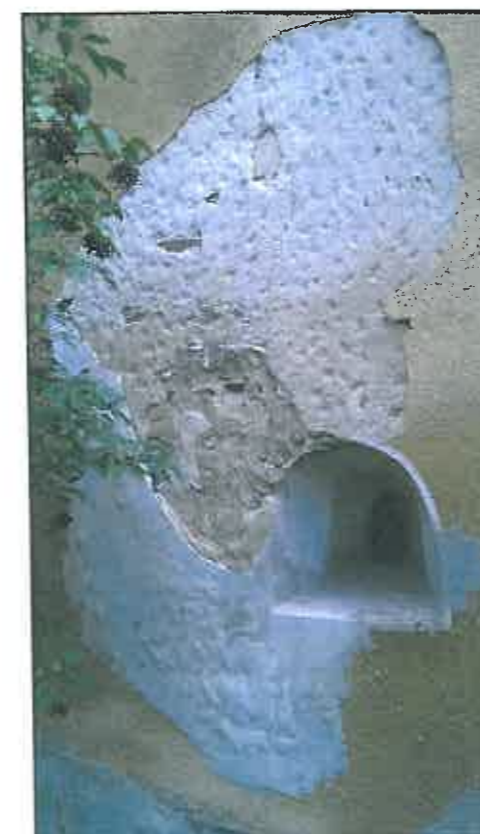
img. 25 Desprinderi locale a tencuielilor la fațada vest

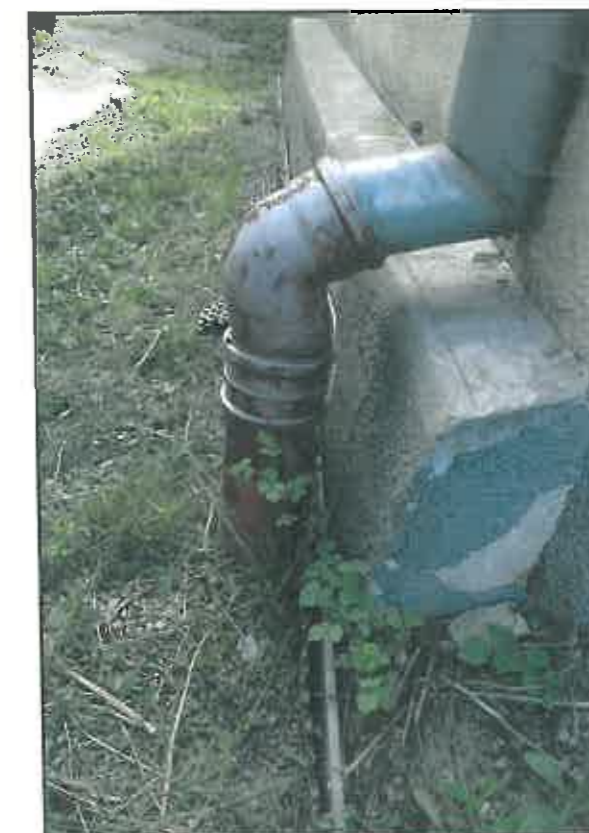
img. 26 Racord neetans între burlan și sistemul de preluare a apelor meteorice

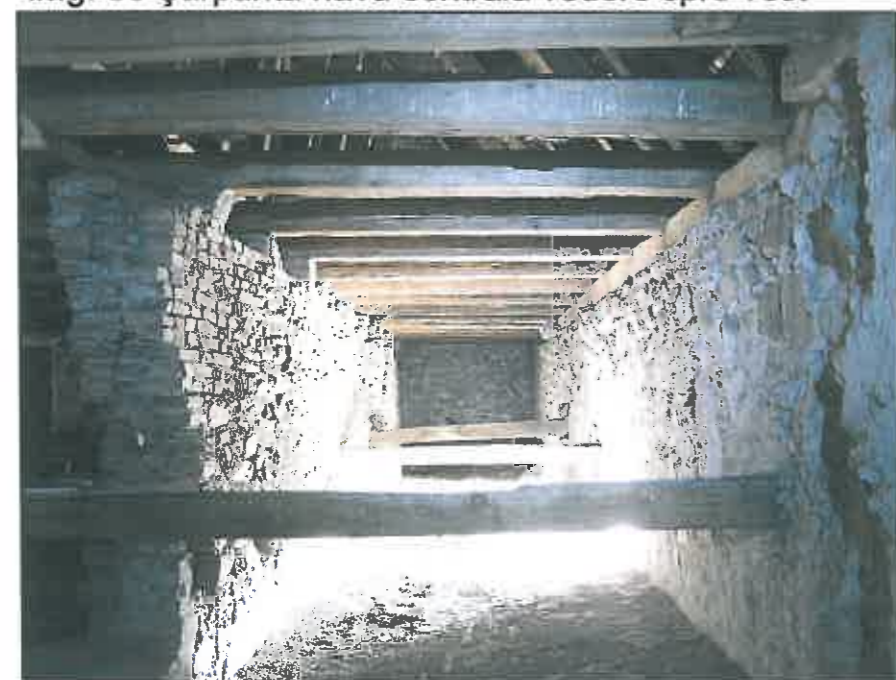
img. 41 Pod nava laterală nord

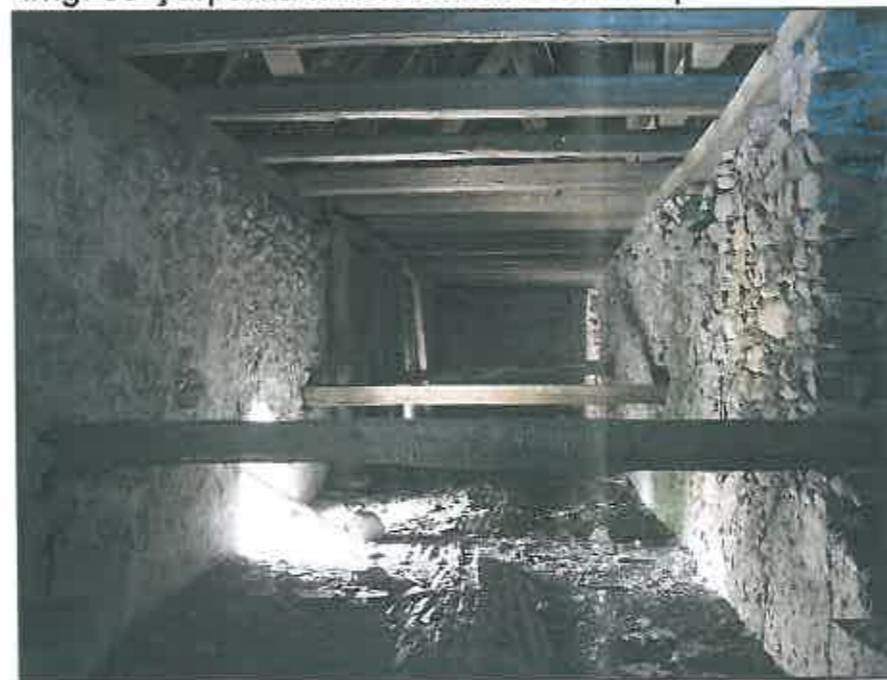
img. 42 Pod nava laterală sud (este vizibil sistemul de susținere a grinzilor la peretele exterior între axele 1-9)

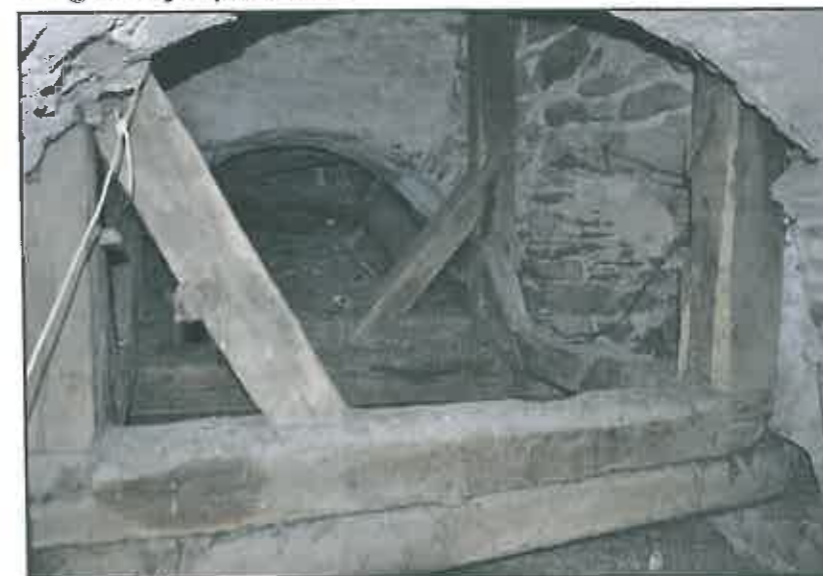
img. 43 Nivel 1 - turnul de vest

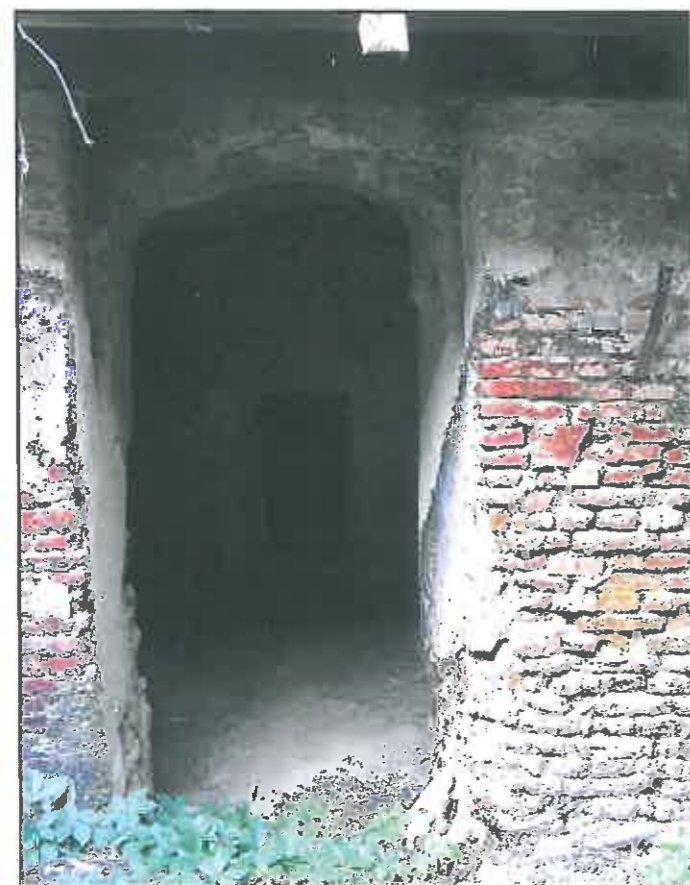
img. 54 Curtea interioară - vedere spre încăperile pivniței

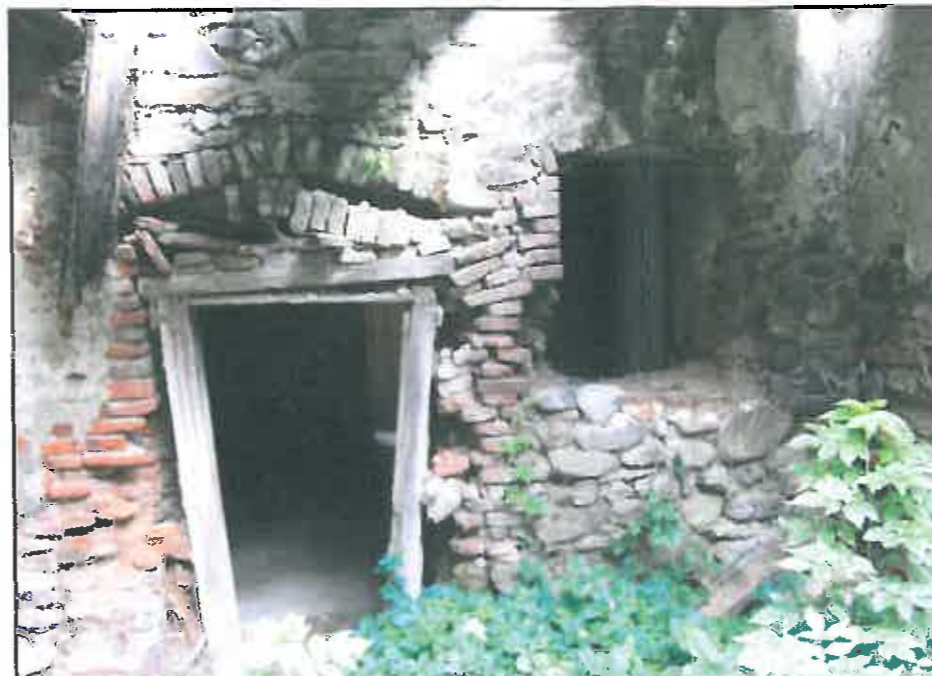
img. 52 Vedere peretele spre nord al curții interioare

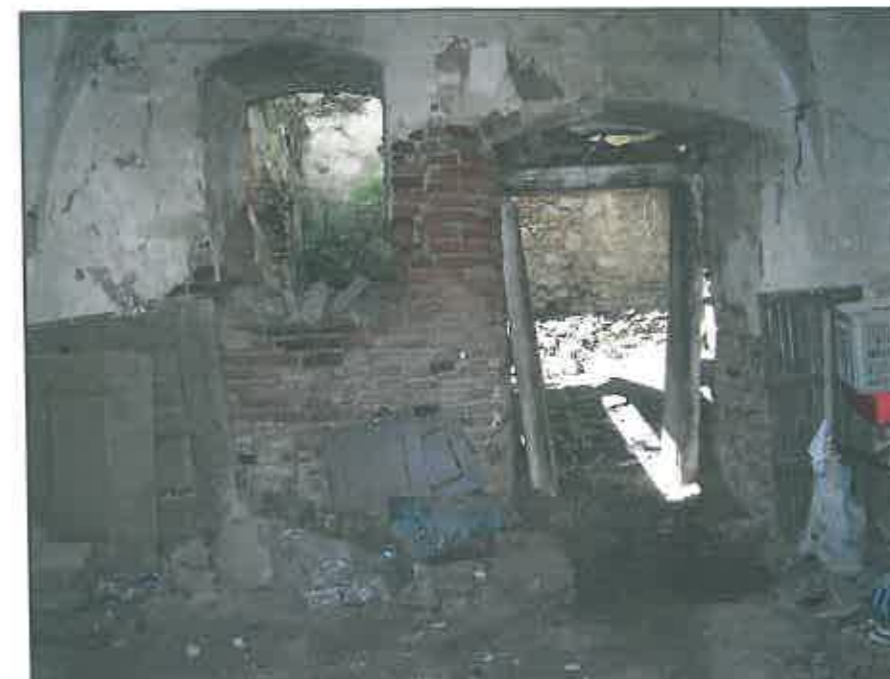
img. 53 Accesul spre curtea interioară

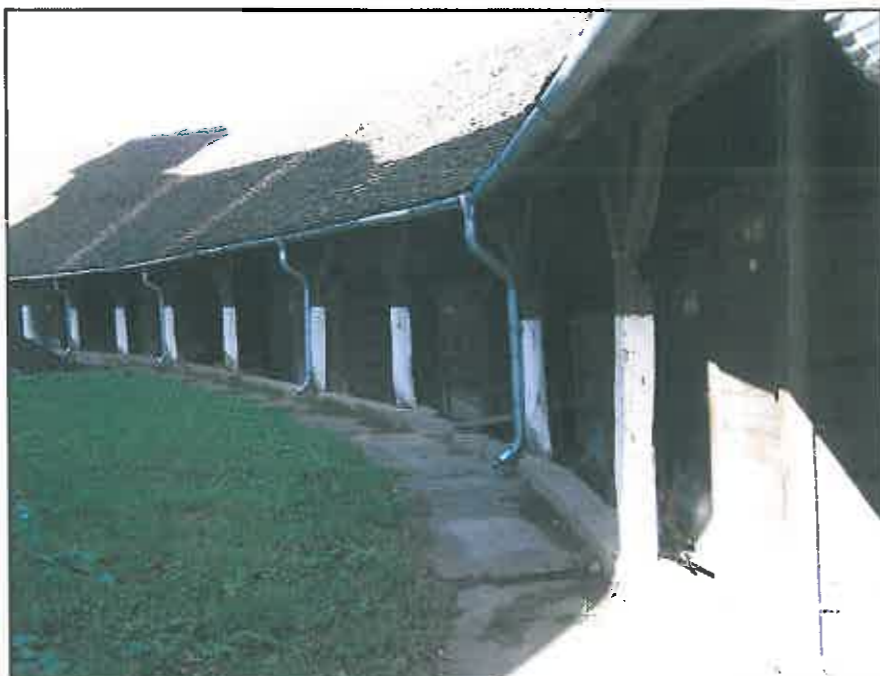
img. 58 Vedere generală cămări cu lăzile pentru depozitarea proviziilor

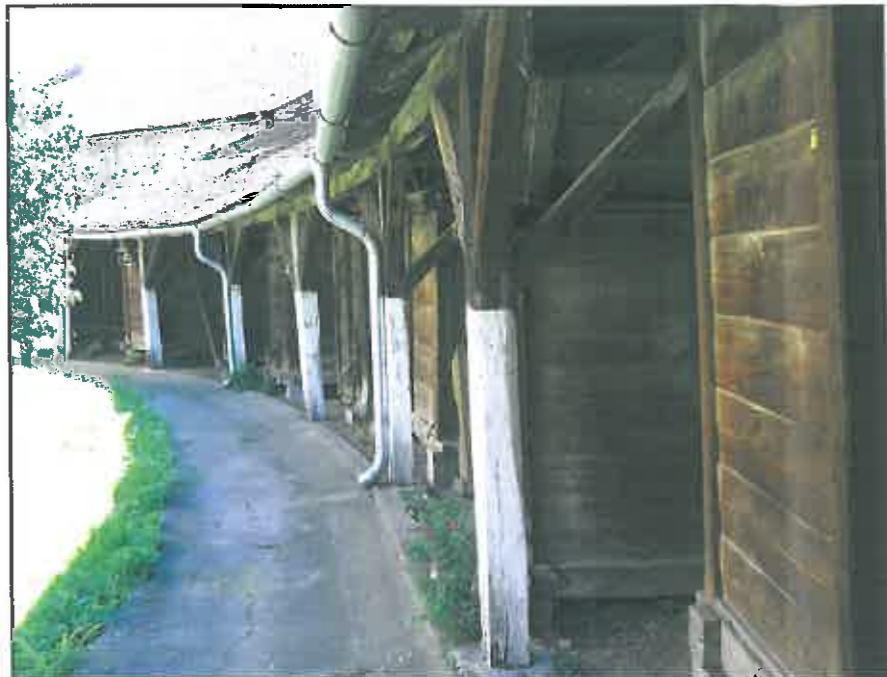
img. 64 Șopron adiacent zidului de incintă cu lăzi de depozitare a proviziilor

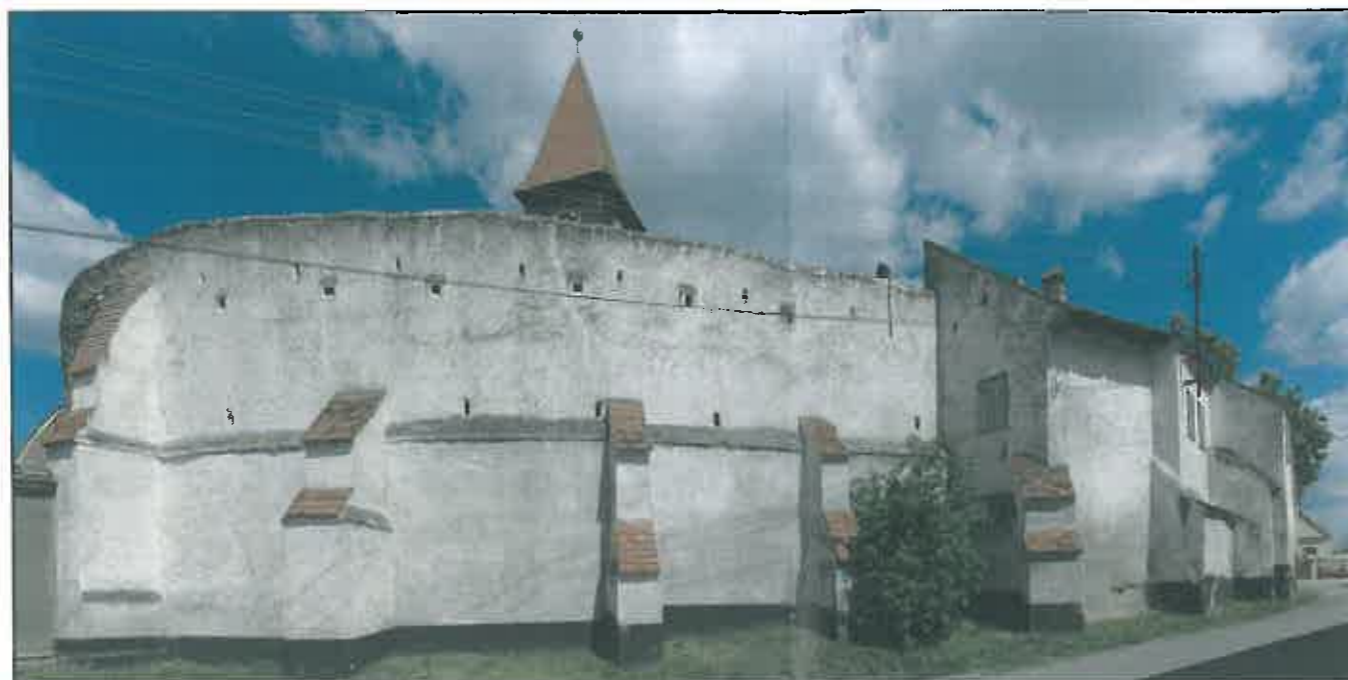
img. 70 Zidul de incintă - latura sud-vest, vedere din exterior

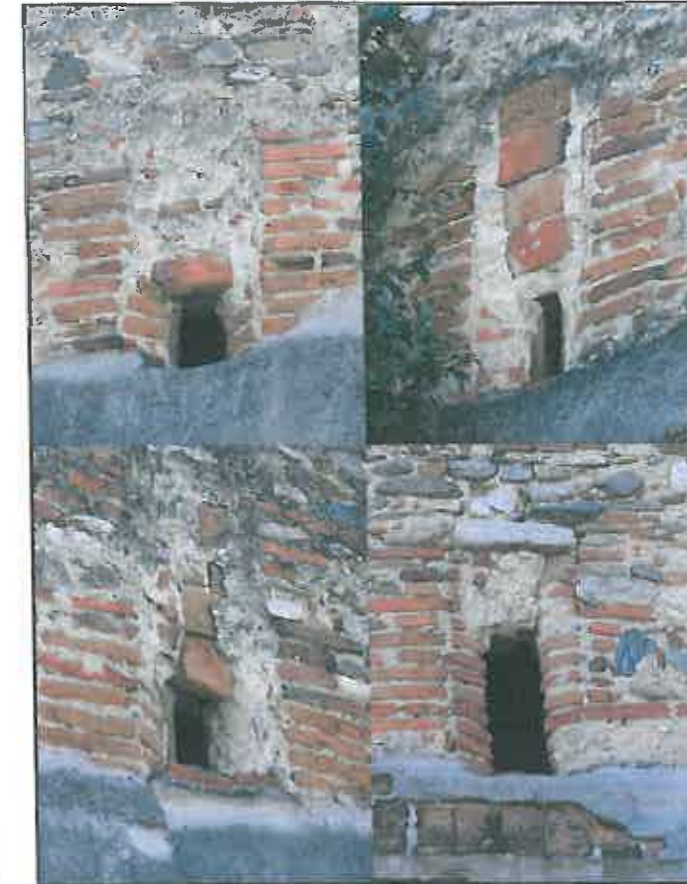
img. 72 Goluri de tragere

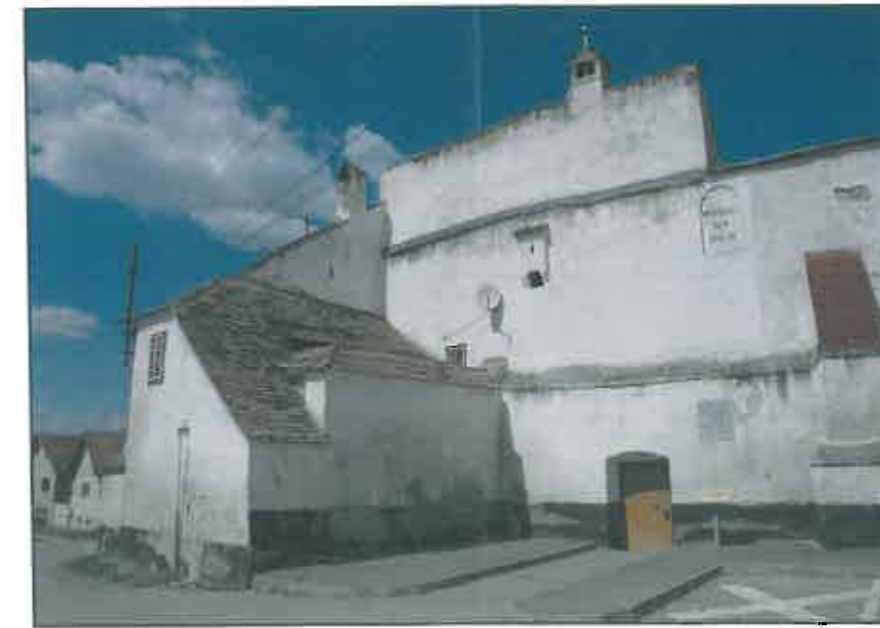
img. 75 Zidul de incintă - latura sud, vedere din exterior  
 Lucrări de reparații, conservare și introducerea în circuitul turistic la Ansamblul bisericii evanghelice fortificate din Miercurea Sibului

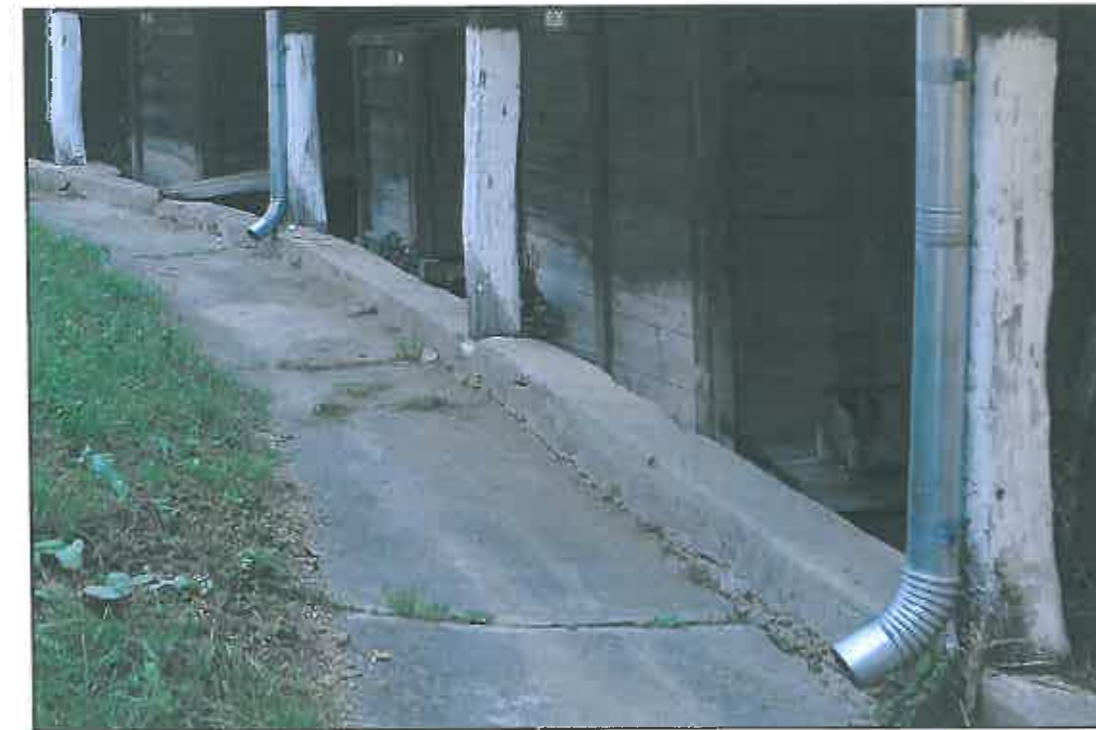
img. 81 Alee pietonală din beton adiacentă cămărilor
